RAPORT Z PRZEGLĄDU SZCZEGÓŁOWEGO OBIEKTU MOSTOWEGO

<u>Nazwa Zarządu Drogi:</u> ZARZĄD DRÓG I MOSTÓW W LUBLINIE			
<u>Nazwa obiektu:</u> Most przez rz. Bystrzycę w ciągu Al. Unii Lubelskiej w Lublinie - jezdnia lewa			
<u>JNI:</u> 31000251	<u>Nr drogi:</u> 835	<u>Kilometraż:</u> 2+507	<u>Data przeglądu:</u> 21.06.2019

PROTOKÓŁ PRZEGLĄDU SZCZEGÓŁOWEGO OBIEKTU MOSTOWEGO

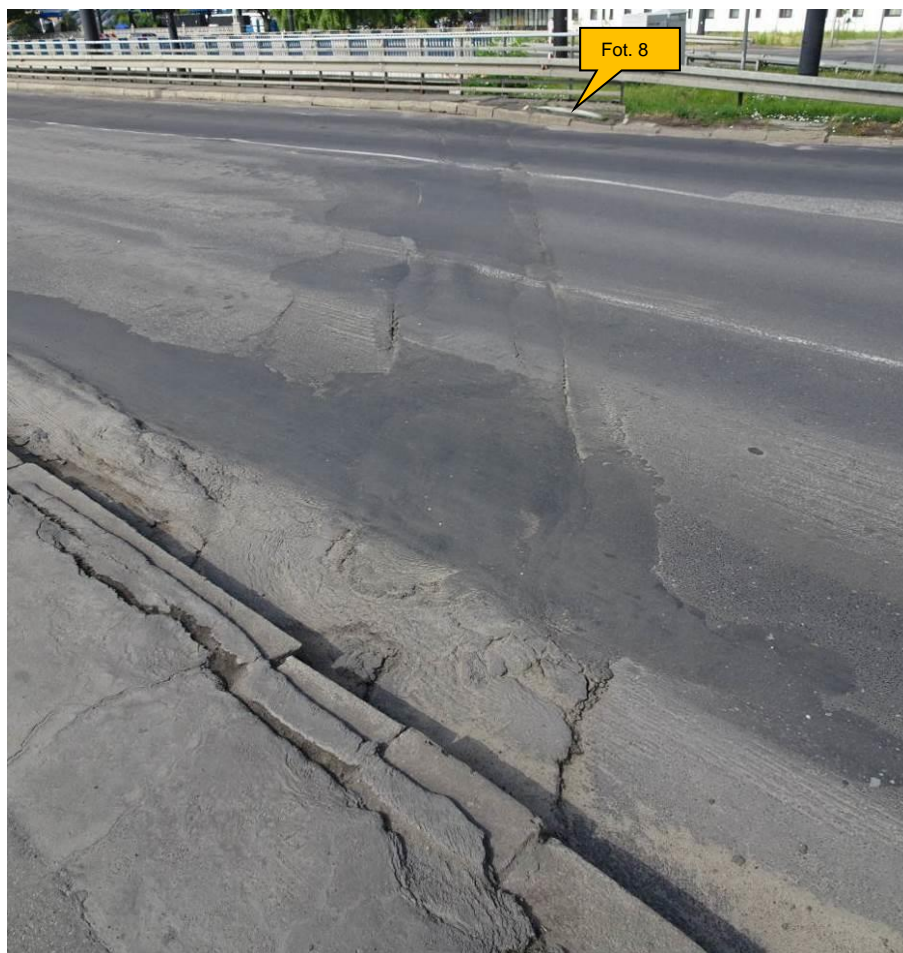
Fot. 7. Stan nawierzchni jezdni w obrębie dylatacji nad podporą L-1. Na moście i na dojeździe koleiny i deformacje nawierzchni o głębokości do ok. 5 cm (przy krawężniku do 10 cm). Pęknięcia nawierzchni wzdłuż dylatacji. Zaniżenie nawierzchni dojazdu o około 5-10 cm spowodowane osiadaniami. Deformacje krawężników spowodowane osiadaniami dojazdu.

2.	Stan nawierzchni jezdni: <u>niedostateczny</u> Stwierdzono następujące uszkodzenia: <ul style="list-style-type: none"> • deformacje podłużne (koleiny) na całej powierzchni jezdni, o średniej głębokości do 5 cm; wzdłuż krawężnika od DW wysokość garbu wynosi 10-12 cm (fot. 7, 9, 11, 12), • spękania poprzeczne w obrębie dylatacji (fot. 7, 9), • lokalny ubytek nawierzchni nad podporą L-4 (fot. 10), • zniszczenie struktury nawierzchni na skrajnym lewym pasie ruchu w prześle środkowym (fot. 13, 14); na około 15 m² występują spękania i ubytki nawierzchni, lokalnie odsłaniające uszkodzoną izolację pomostu. Zinwentaryzowane uszkodzenia obniżają bezpieczeństwo użytkowników ruchu, zmniejszają trwałość konstrukcji prześła (penetracja wody w głąb pomostu) oraz powodują zwiększone oddziaływanie dynamiczne pojazdów na konstrukcję mostu.

7.	Stan urządzeń dylatacyjnych: <u>niedostateczny</u> Nawierzchnia jezdni nad dylatacjami jest zdeformowana i spękana (fot. 7-10, 14). Następstwem tego są przecieki powodujące uszkodzenia stref podporowych belek i płyty pomostu oraz korpusów podpór.

11.	Stan dojazdów: <u>niepokojący</u> Na obydwu dojazdach, podobnie jak na moście, występują deformacje podłużne i poprzeczne nawierzchni jezdni o głębokości do 5 cm (fot. 7, 9).

1.	<p>W wyposażeniu: <u>W zakresie bieżącego utrzymania:</u> <ul style="list-style-type: none"> • naprawić izolację pomostu w miejscu ubytków nawierzchni w przęśle środkowym, • naprawić uszkodzenia nawierzchni (sfrezować koleiny i uzupełnić ubytki), • uszczelnić nawierzchnię jezdni i chodników nad dylatacjami, • wymienić i uzupełnić uszkodzone rury spustowe, Zalecany termin: w trybie awaryjnym</p> <p><u>W zakresie ekspertyz, badań specjalistycznych, opracowania dokumentacji:</u> Patrz zalecenia ogólne (karta 5.3)</p> <p><u>W zakresie remontu lub przebudowy:</u> Patrz zalecenia ogólne (karta 5.3)</p>

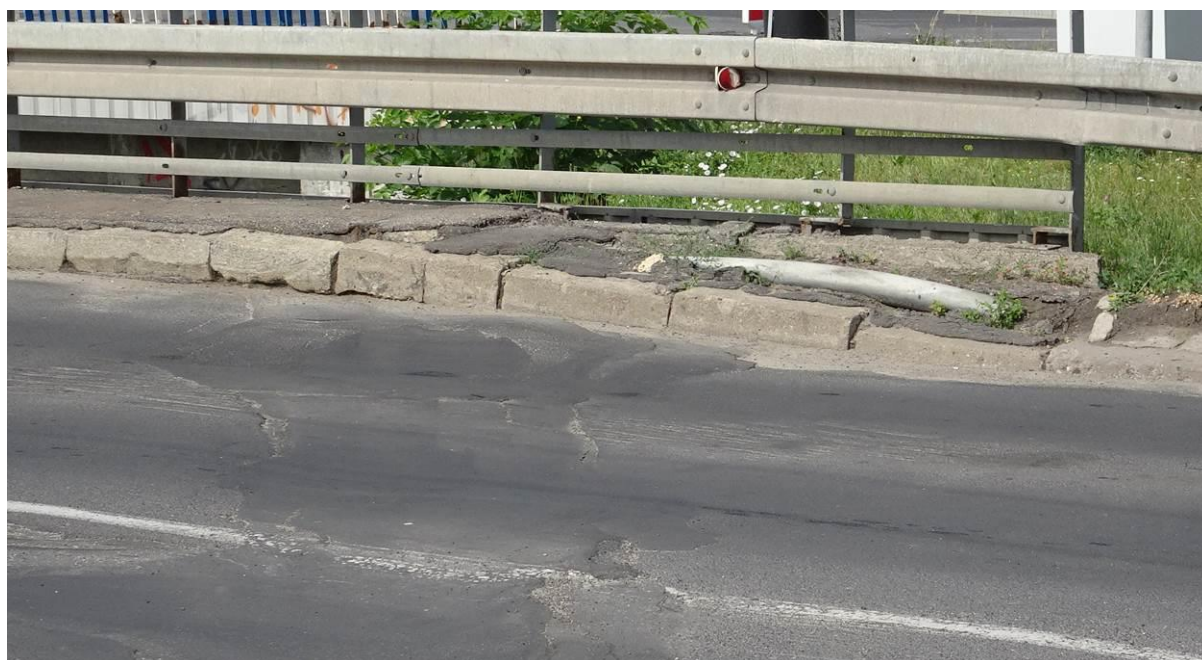
Fot. 8. Zaniżenie nawierzchni dojazdu nad podporą L-1 o ok. 10 cm spowodowane osiadaniami. Deformacje krawężnika i nawierzchni opaski powodujące odsłonięcie rury osłonowej przebiegającej w opasce.

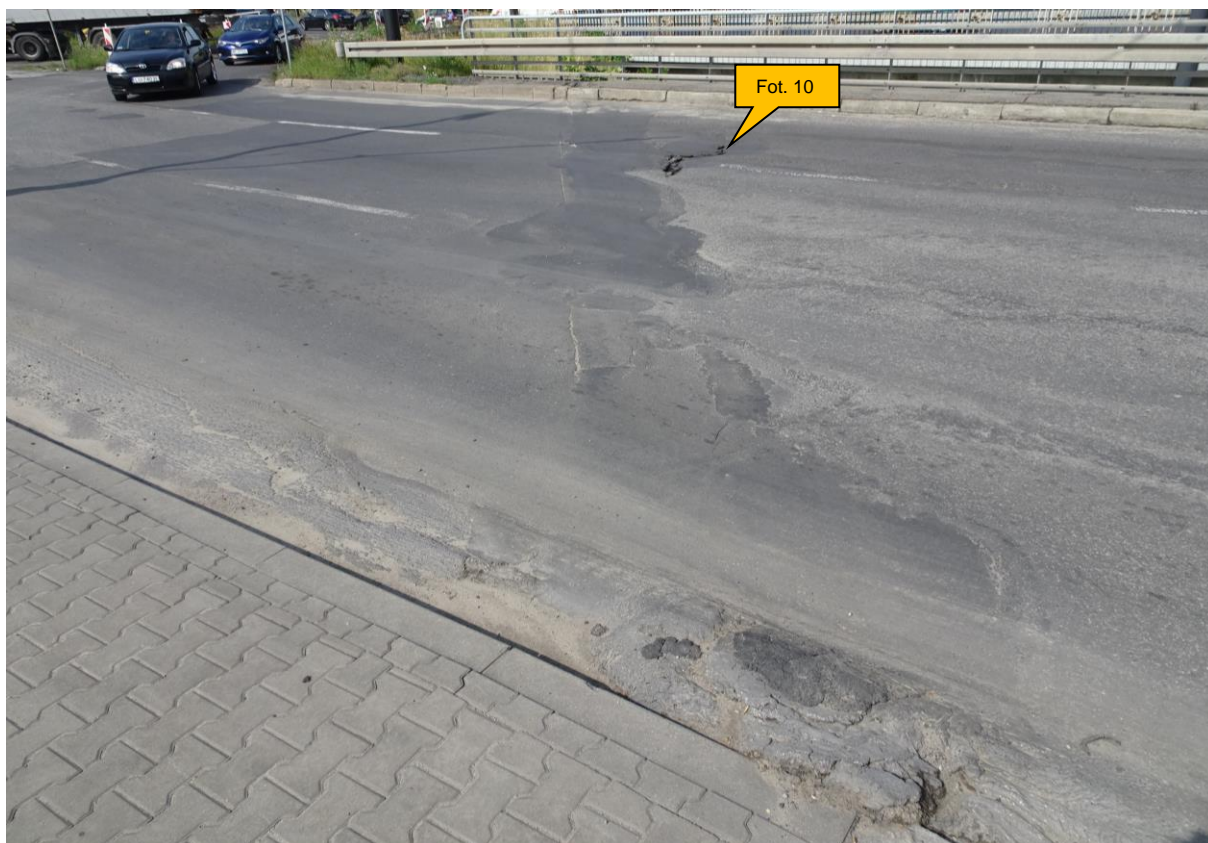
Fot. 9. Stan nawierzchni jezdni w obrębie dylatacji nad podporą L-4. Na moście i na dojeździe koleiny i deformacje nawierzchni o głębokości do ok. 5 cm (przy krawężniku do 10 cm). Lokalny ubytek nawierzchni o powierzchni ok. 1 m² (fot. 10). Pęknięcia nawierzchni wzdłuż dylatacji.

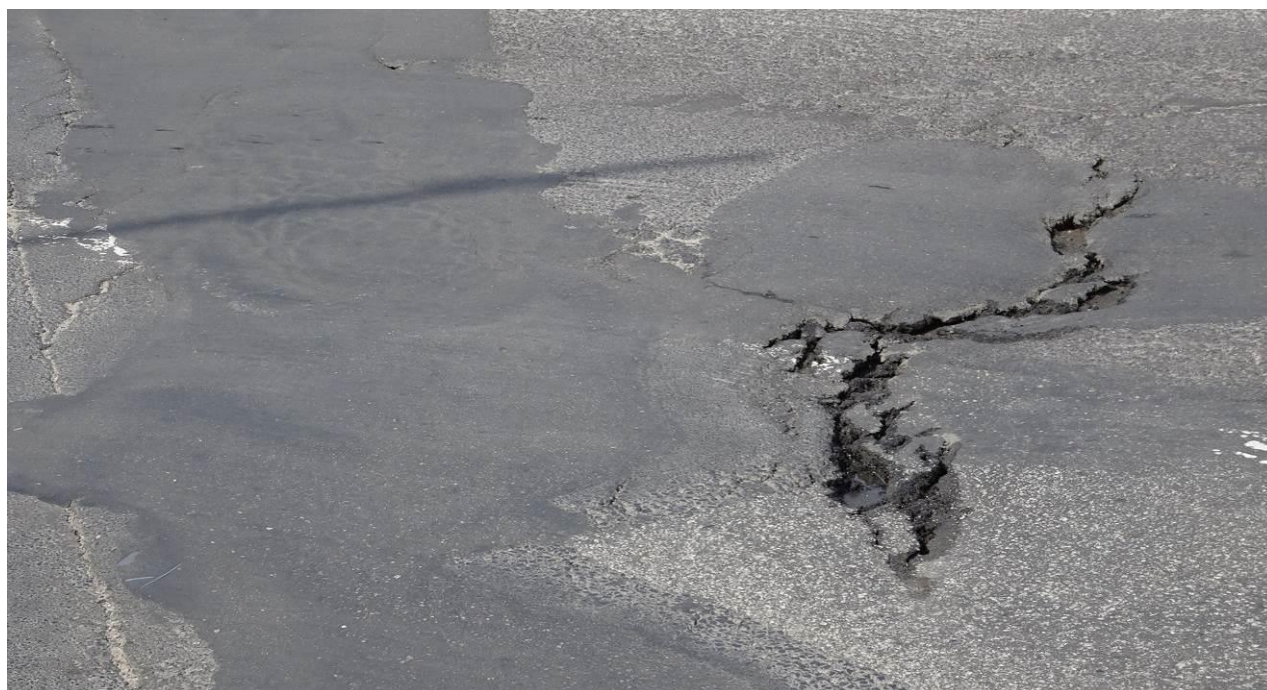
Fot. 10. Szczegół ubytku nawierzchni nad podporą L-4.

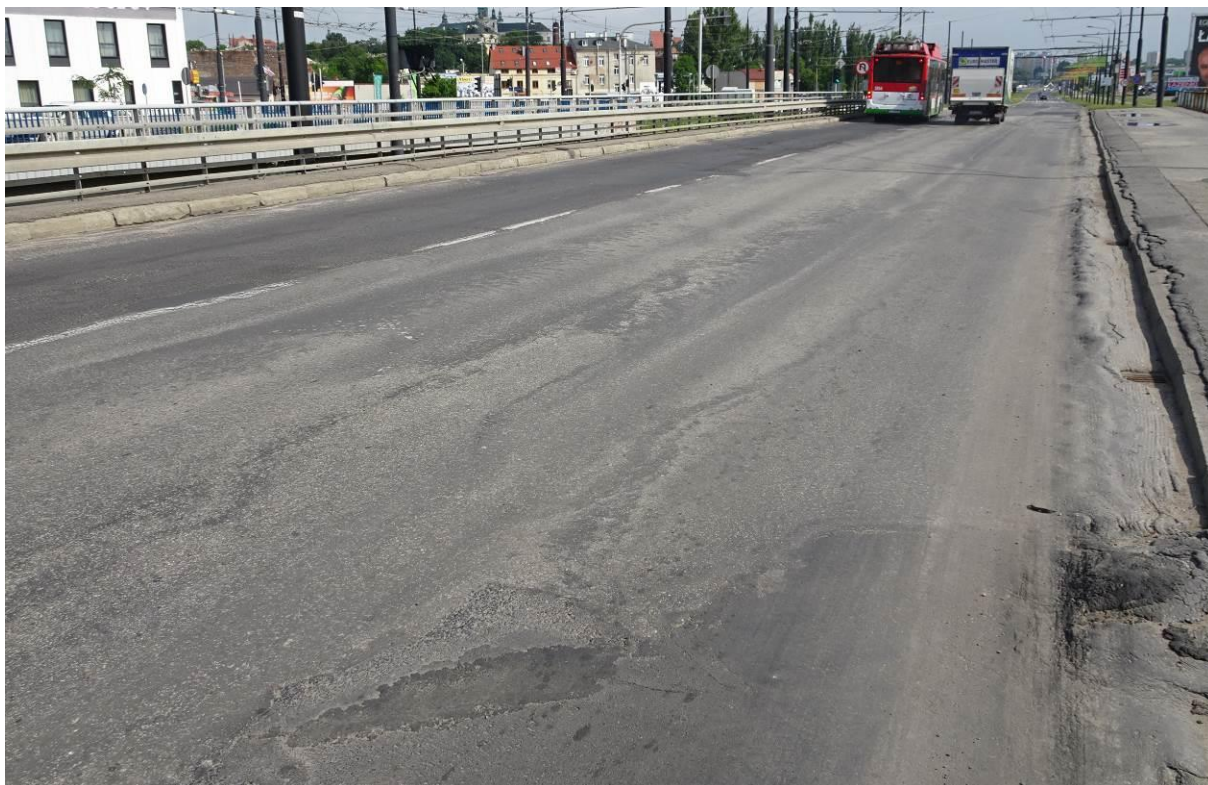
Fot. 11. Widok ogólny nawierzchni jezdni. Na całej powierzchni koleiny o głębokości do 5 cm. Przy krawężniku głębokość koleiny sięga 10 cm, blokując możliwość spływu wody do krtek ściekowych.

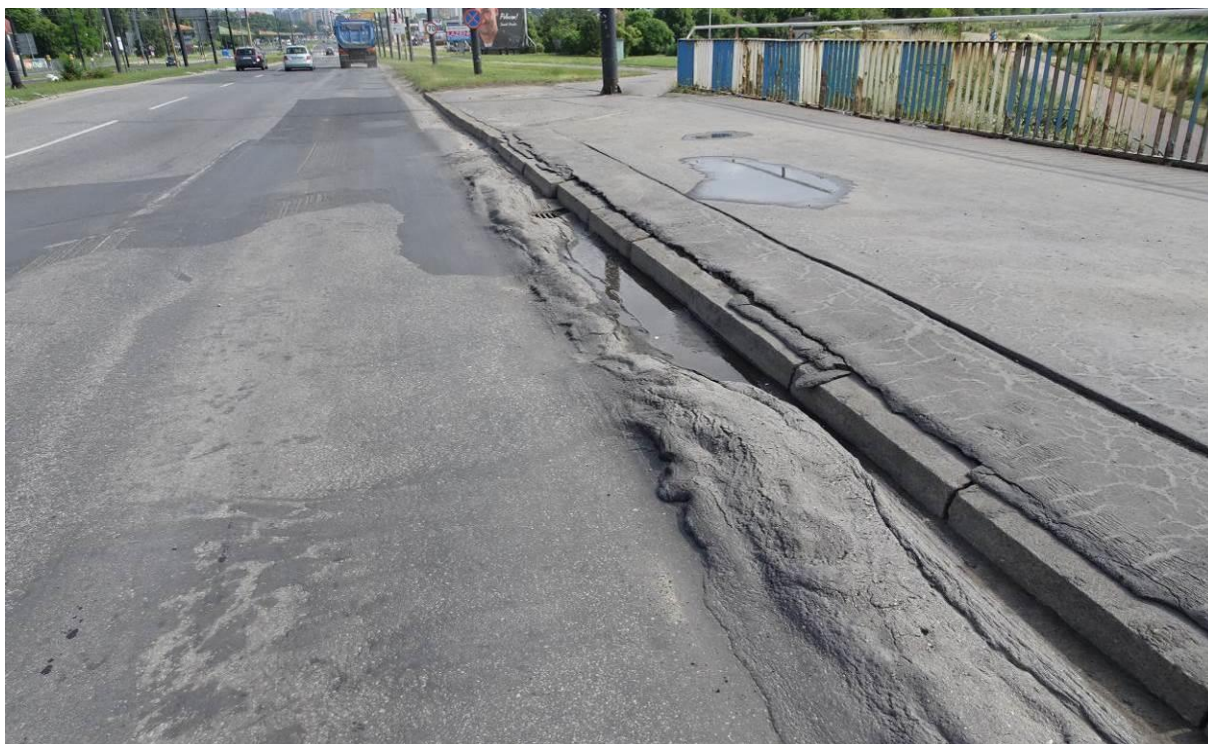
Fot. 12. Szczegół uszkodzeń nawierzchni na skrajnym pasie ruchu od DW. Wysokość garbu sięga lokalnie ponad 10 cm i uniemożliwia spływ wody z jezdni do wpustów.

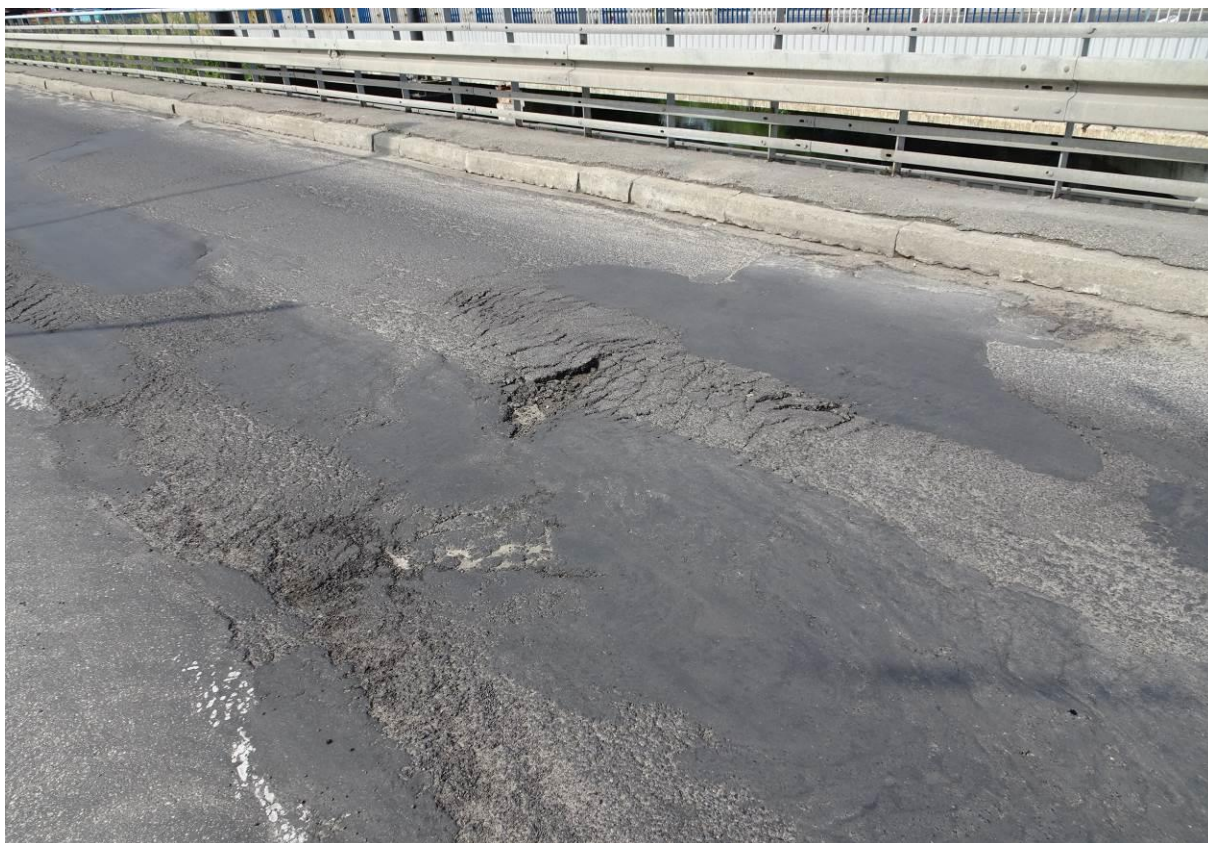
Fot. 13. Ubytki nawierzchni na skrajnym lewym pasie ruchu w prześle środkowym. Powierzchnia uszkodzeń wynosi ok. 15 m². W miejscu ubytków widać zniszczoną dylatację pomostu.

6.	Stan izolacji: <u>niedostateczny</u> W miejscu uszkodzeń nawierzchni w prześle nr 2 widoczne są uszkodzenia izolacji papowej (fot. 13, 14). Poza tym na powierzchni prześła widoczne są nieliczne niewielkie przebarwienia płyty pomostu mogące świadczyć o czasowym zawilgoceniu płyty (np. 21, 22).

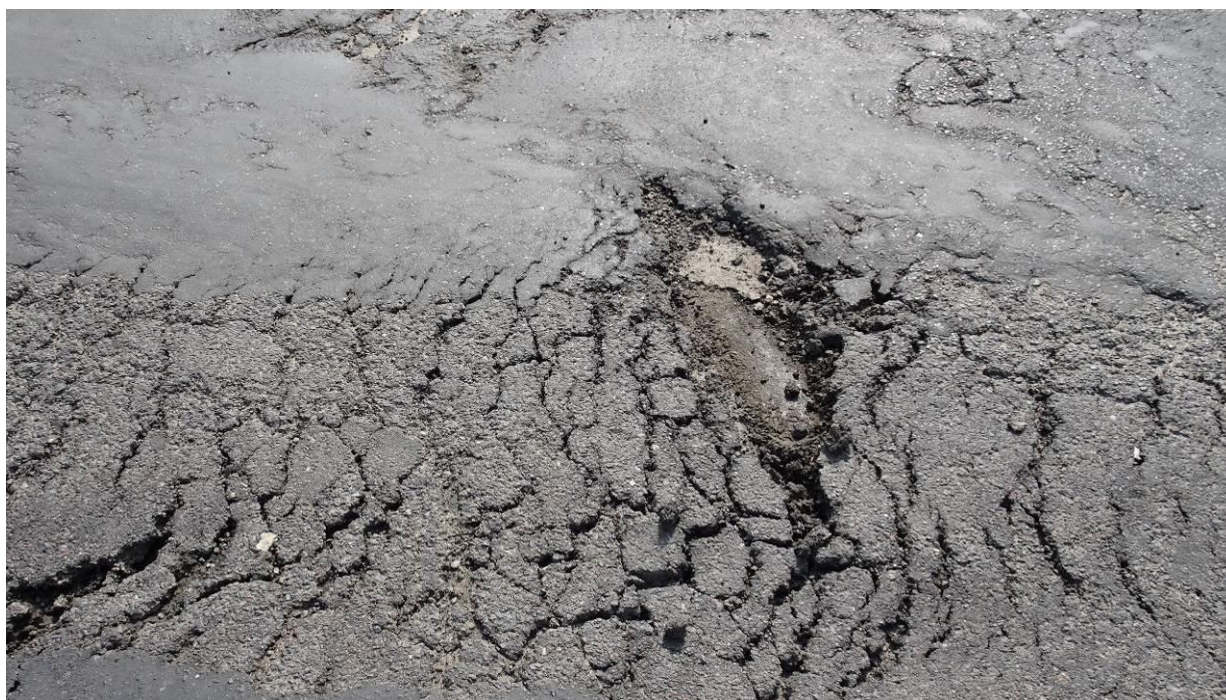
Fot. 14. Szczegół uszkodzeń nawierzchni – widoczna uszkodzona izolacja papowa.

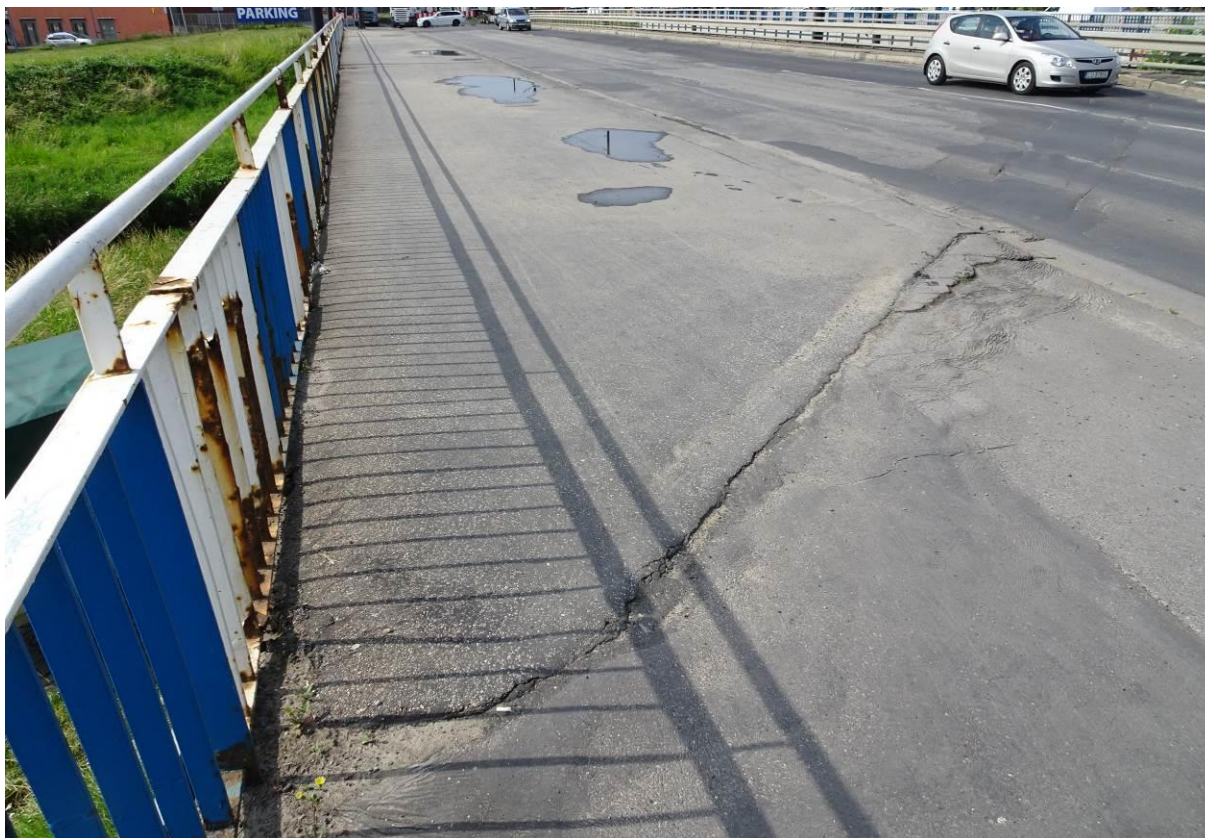
Fot. 15. Widok wzdłuż chodnika od DW. Niewielkie deformacje nawierzchni i brak spadku poprzecznego powodujące utrzymywanie się zastoisk wody. Spękania nawierzchni nad dylatacją spowodowane osiadaniem dojazdu. Intensywna korozja balustrady.

3.	Stan chodników (nawierzchnia, kapy, gzymsy, krawężniki): <u>niepokojący</u> Stwierdzono następujące uszkodzenia: <ul style="list-style-type: none"> • obłamania nawierzchni bitumicznej wzdłuż krawężnika na opasce od str. GW, • niewielkie deformacje i brak spadku poprzecznego nawierzchni chodnika (fot. 15), • spękania i zaniżenie nawierzchni chodnika w obrębie dylatacji i na dojeździe od str. Al. Solidarności (fot. 15), • ubytki betonu i korozja odsłoniętego zbrojenia na dolnej powierzchni belek podporęczowych w prześle (fot. 21, 25).

4.	Stan balustrad, barier i osłon: <u>niepokojący</u> Na ok. 30% powierzchni balustrady od str. DW stwierdzono duże ogniska korozji (fot. 15, 16).	
5.	Stan urządzeń odwadniających: <u>niedostateczny</u> Ze względu na deformacje nawierzchni jezdni odwodnienie powierzchniowe praktycznie nie funkcjonuje – woda nie ma możliwości trafić do kratk ściekowych (fot. 11, 12). Woda gromadząca się w zagłębieniach nawierzchni stanowi zagrożenie dla bezpieczeństwa ruchu. W prześle nr 2 zniszczony jest odcinek kolektora odwodnienia (fot. 24) oraz uszkodzona rura spustowa (fot. 26). W prześle nr 3 jedna z rur spustowych jest zanieczyszczona osadami (fot. 28b).

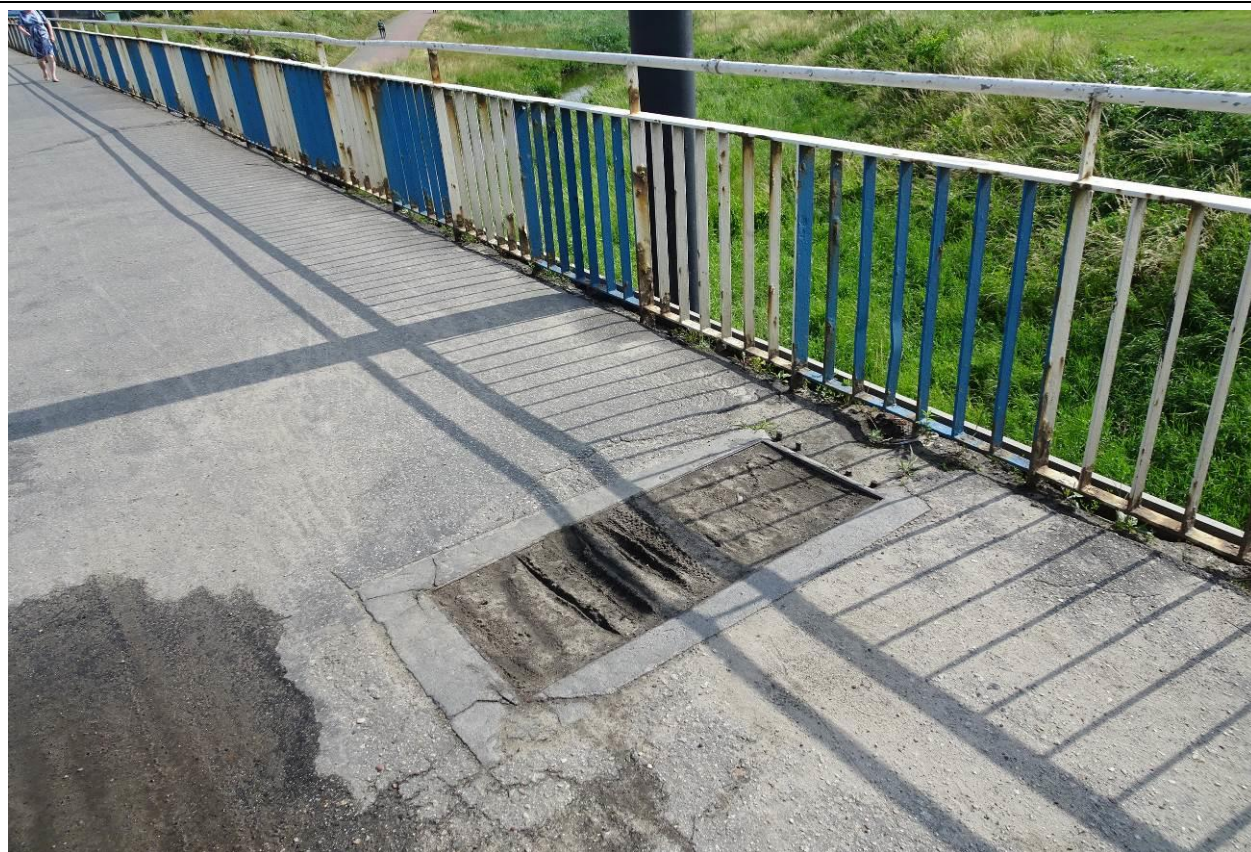
Fot. 16. Widok chodnika od DW w przejściu 3. Zaniżona pokrywa studzienki rewizyjnej, pokryta warstwą gruntu. Korozja balustrady.

13.	Stan urządzeń obcych: <u>zadowolający</u> Na elementach słupów trakcji trolejbusowej występują niewielkie ogniska korozji powierzchniowej. Studzienka rewizyjna w chodniku jest zaniżona względem nawierzchni i pokryta warstwą gruntu (fot. 16).

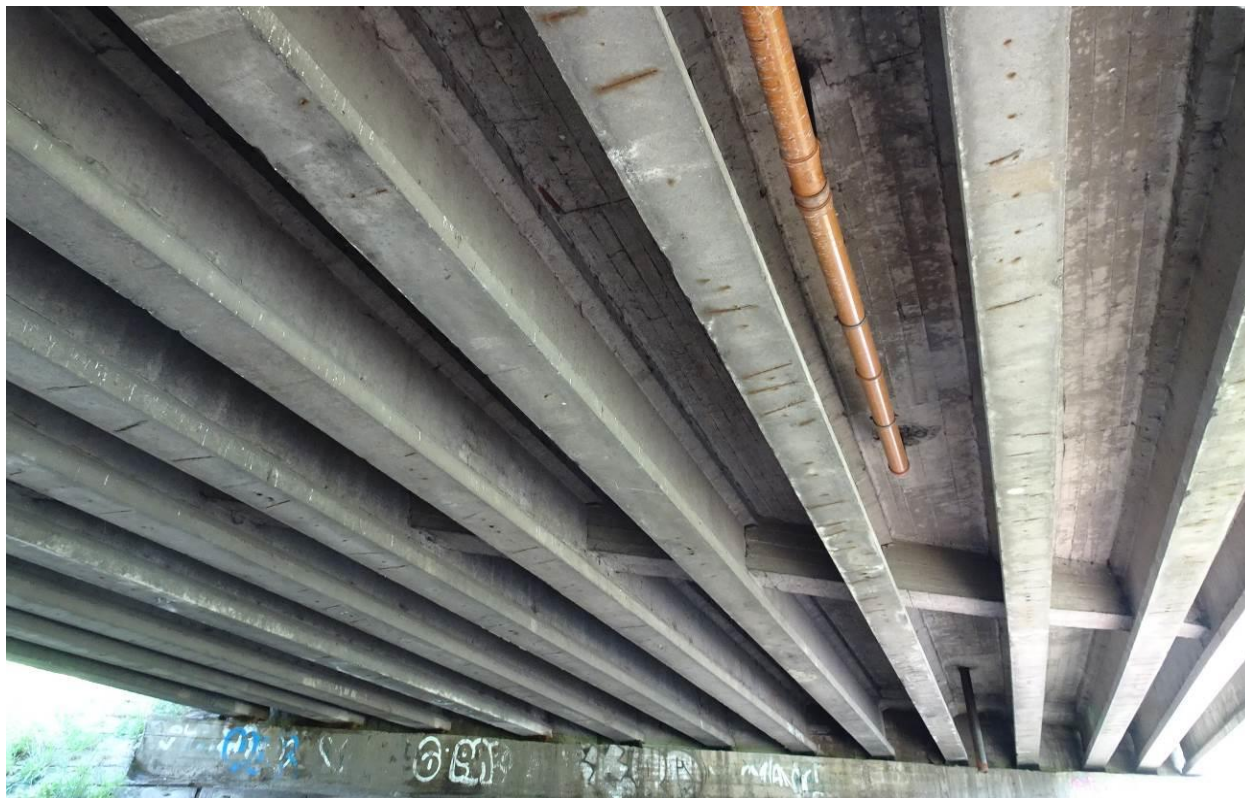
Fot. 17. Przęsło nr 1, widok w kierunku podpory L-1. Uszkodzenia belek i płyty występują głównie nad podporami. Na dolnej powierzchni belek lokalnie widoczna korozja strzemion. W płycie pomostu lokalne wykwyty świadczące o uszkodzeniach dylatacji. Szczegóły uszkodzeń pokazano na kolejnych fotografiach.

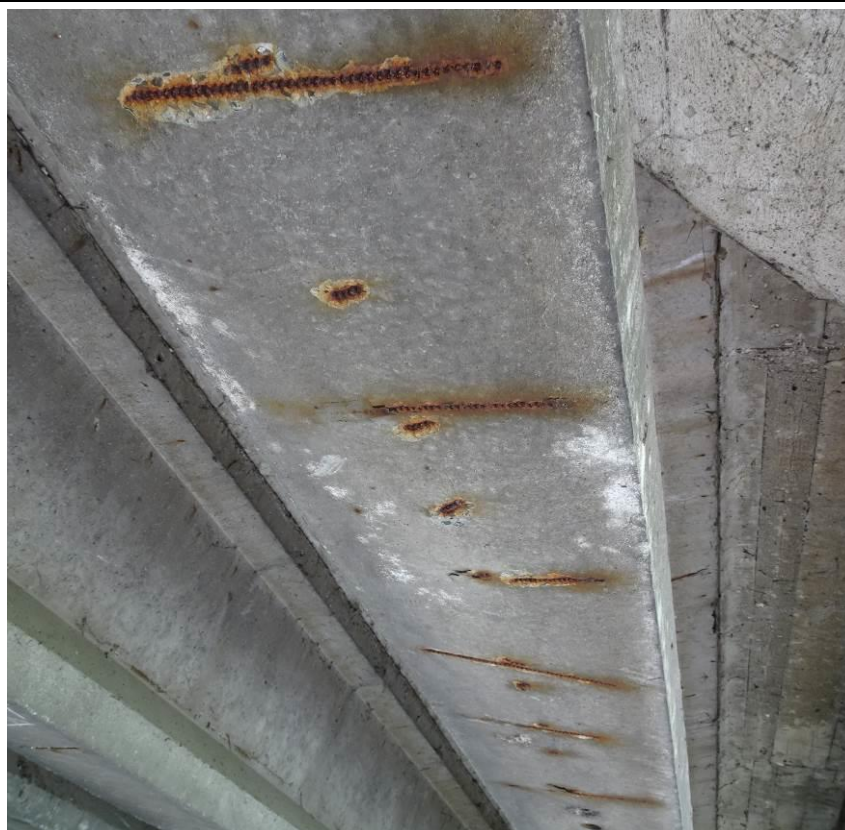
Fot. 18. Przęsło nr 1. Przykład korozji strzemion w półce dolnej belki spowodowanej wadą wytwórczą belki (brakiem otuliny betonowej).

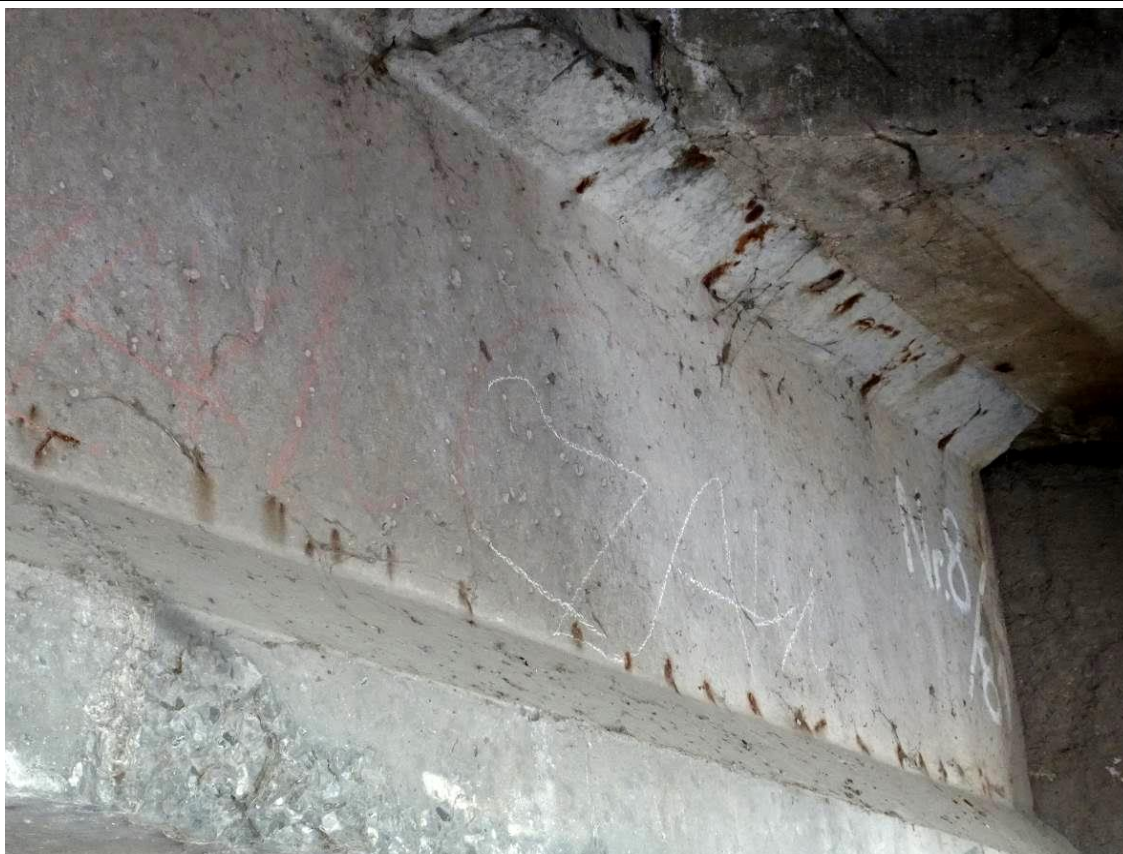
Fot. 19. Przęsło nr 1. Korozja strzemion w środku i półce górnej belki nr 9.

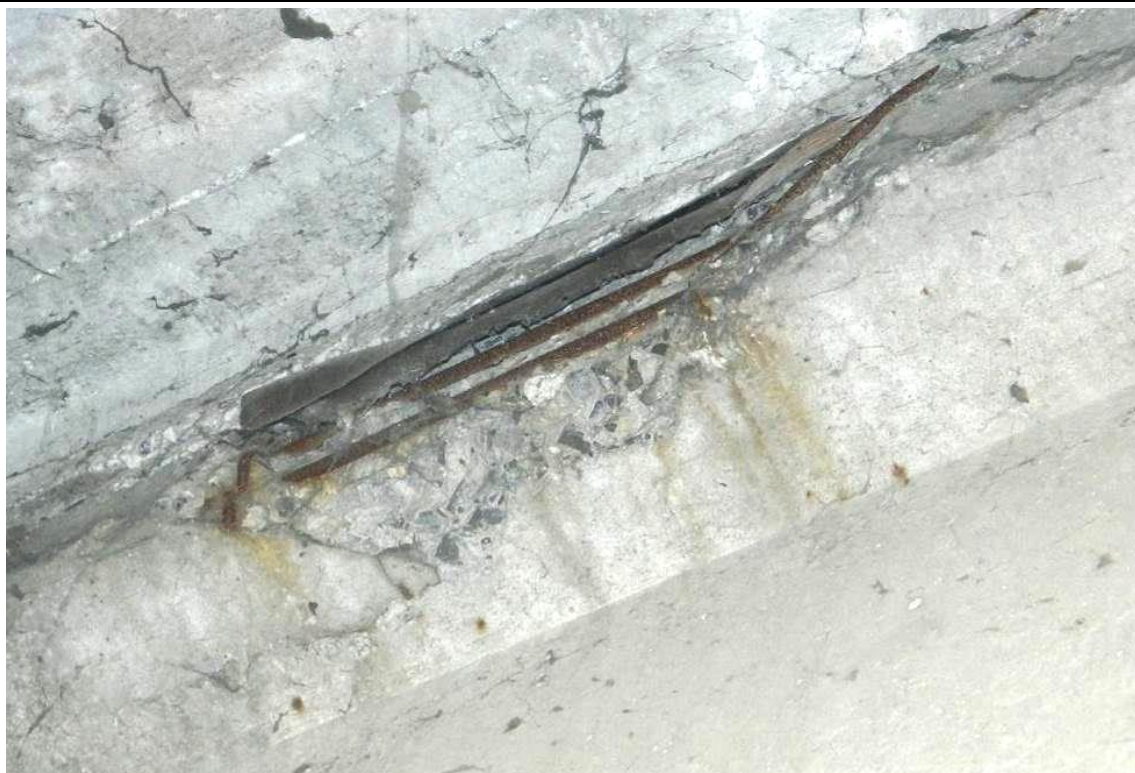
Fot. 20. Przęsło 1. Punktowy ubytek betonu w półce górnej belki nr 3 – wada wytwórcza belki. Korozja odsłoniętych prętów zbrojeniowych.

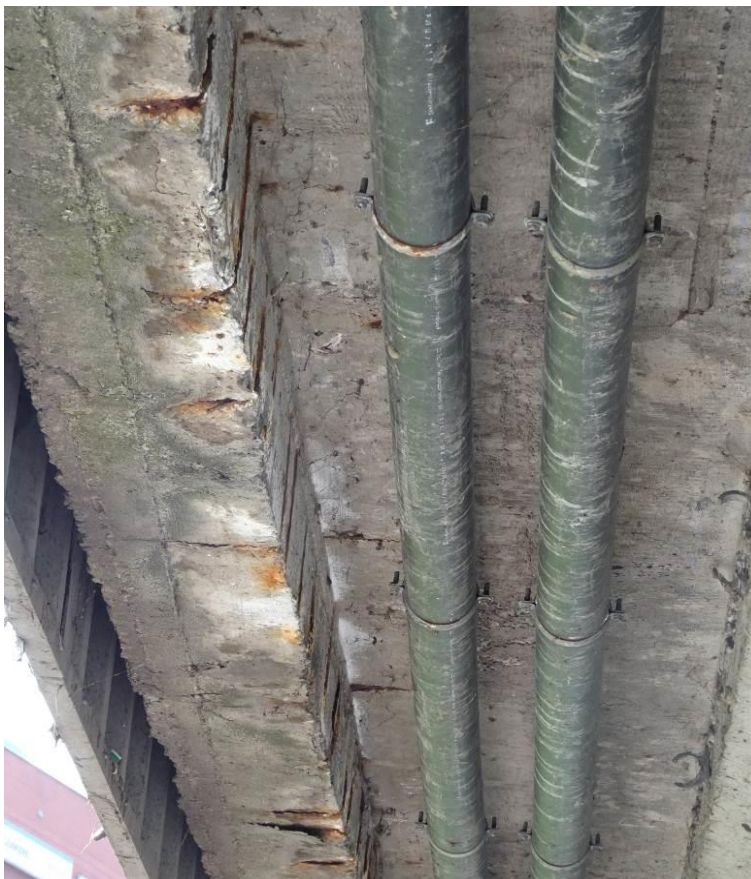
Fot. 21. Przęsło nr 1. Przecieki i korozja betonu w belce gzymsowej od DW.

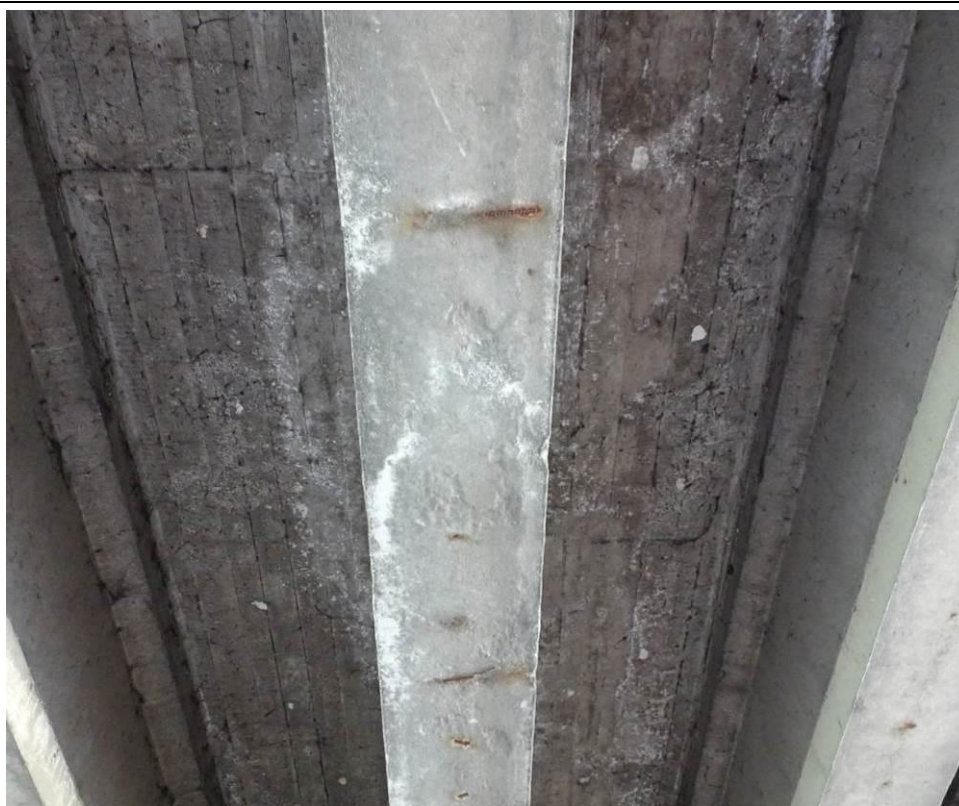
Fot. 22. Przęsło nr 1. Wykwity na płycie pomostu świadczące o uszkodzeniach izolacji

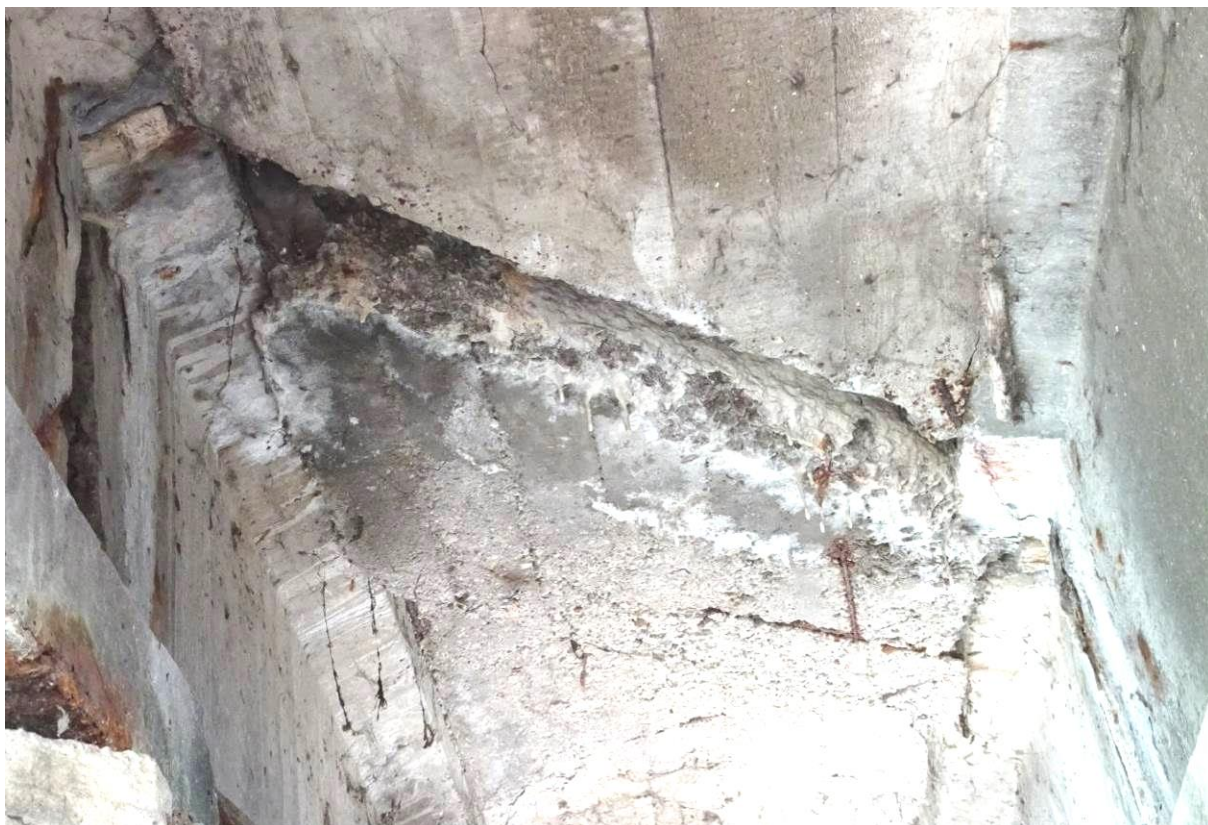
Fot. 23a. Konstrukcja przęsła nad podporą nr L-2. Zacieki na płycie pomostu i belkach spowodowane nieszczelnością dylatacji.

8.2.	Stan płyty pomostu i poprzecznic: <u>zadowalający</u> Niewielkie uszkodzenia płyty w postaci korozji betonu i zbrojenia występują tylko w strefach podporowych przęseł i są spowodowane przeciekami przez dylatacje (fot. 23a, 23c, 27, 36a). Lokalizację uszkodzeń płyty pomostu pokazano na rys. 2.1.

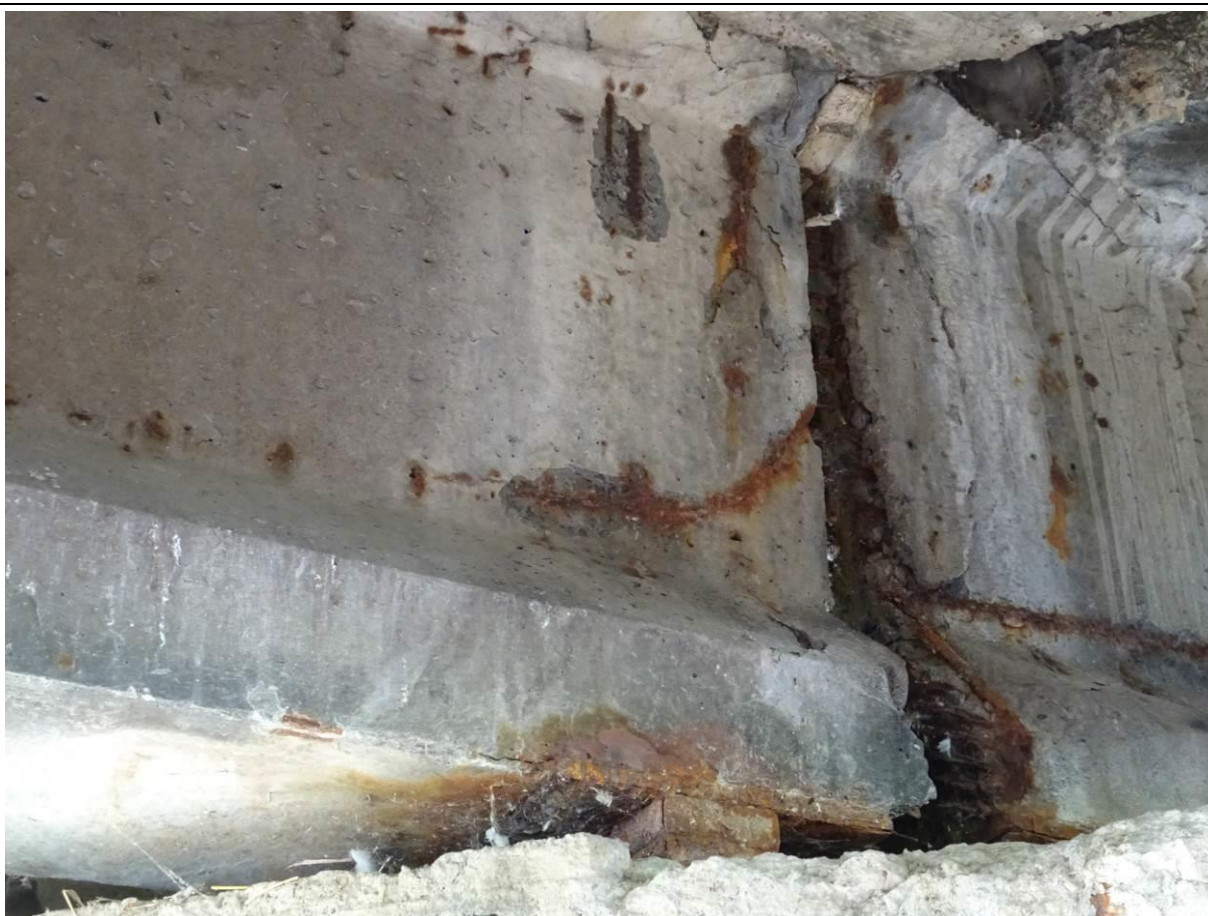
Fot. 23b. Konstrukcja przęsła nad podporą nr L-2. Korozja betonu i zbrojenia w belce nr 10 spowodowana przeciekami przez dylatację. Intensywna korozja łożyska.

10.	Stan łożysk: <u>niepokojący</u> Stwierdzono powierzchniową korozję blach łożyskowych i łożysk wałkowych, głównie w strefach nieszczelności dylatacji (fot. 23b, 27, 30, 31, 38).

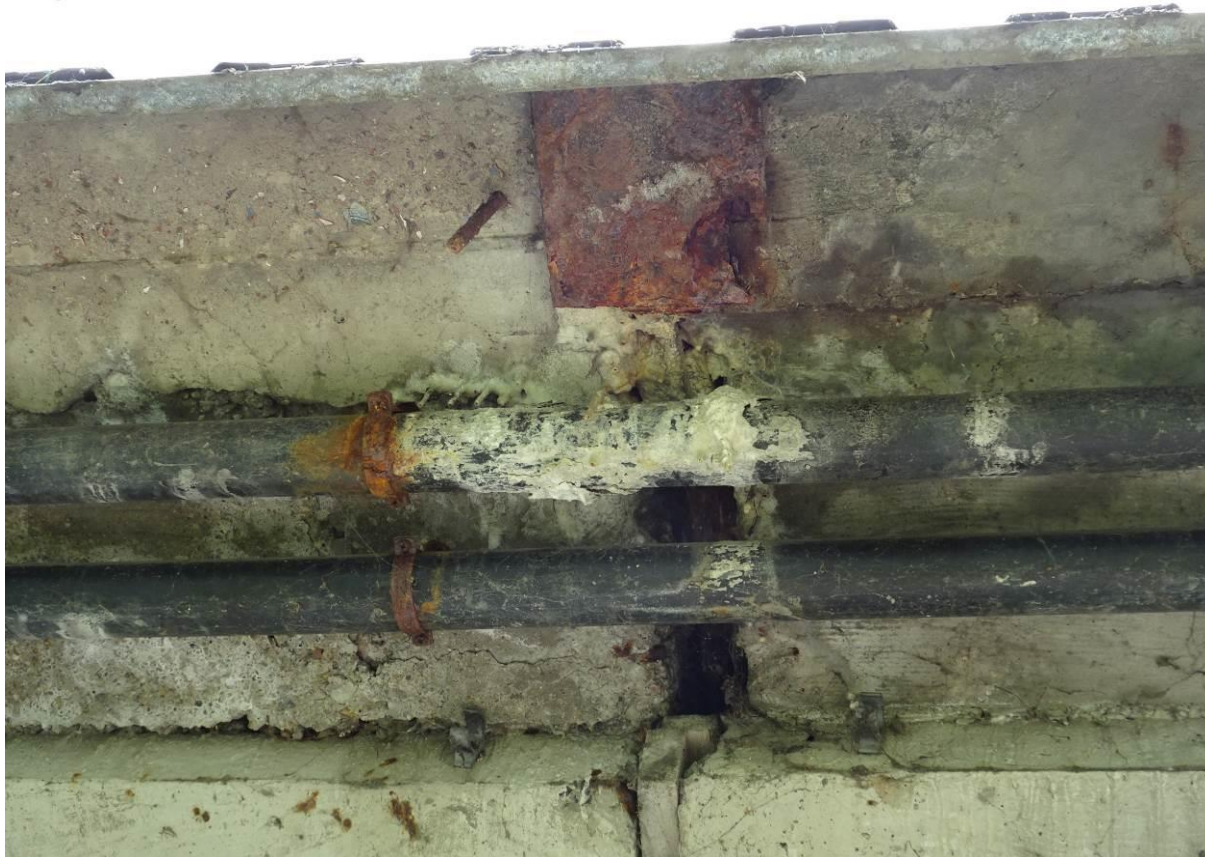
Fot. 23c. Przecieki przez dylatację nad podporą L-2 od str. DW. Widoczna korozja maskownicy dylatacji i zawiesi urządzeń obcych.

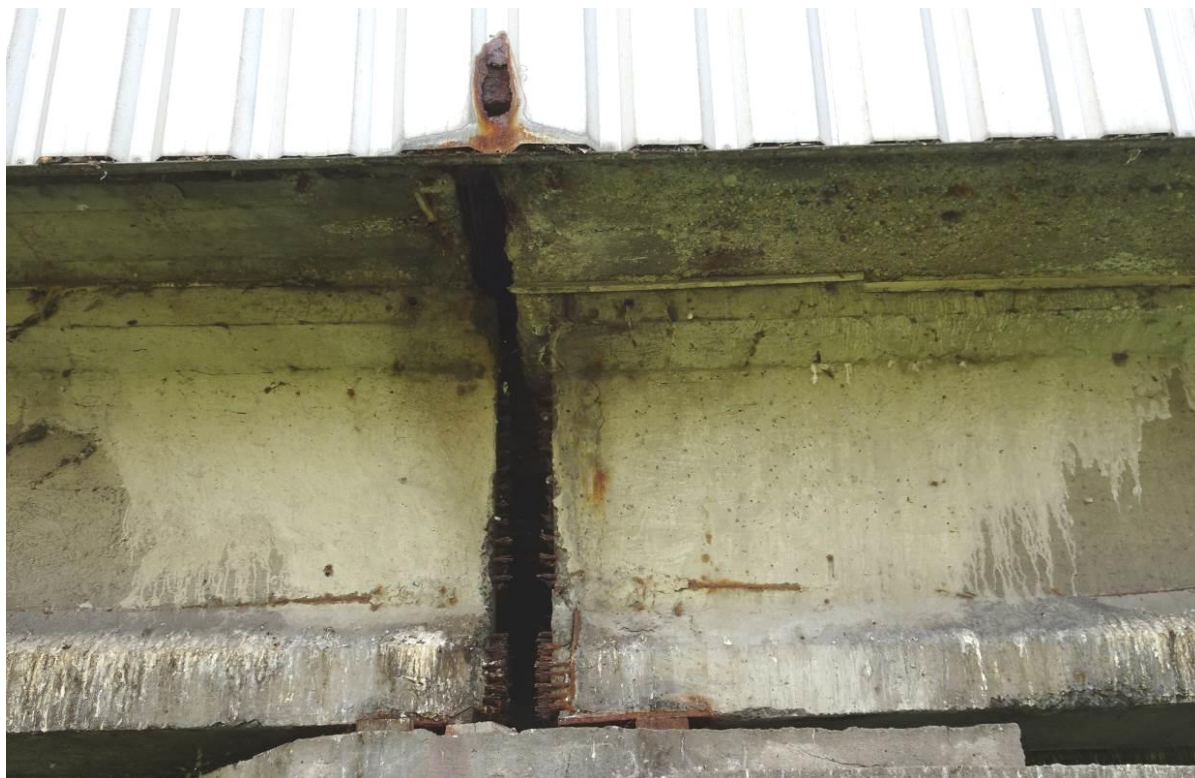
Fot. 23d. Przecieki przez dylatację nad podporą L-2 od str. GW. Korozja betonu i zbrojenia w strefach podporowych belek. Korozja łożysk stykowych. Perforacja korozyjna blachy gzymsowej.

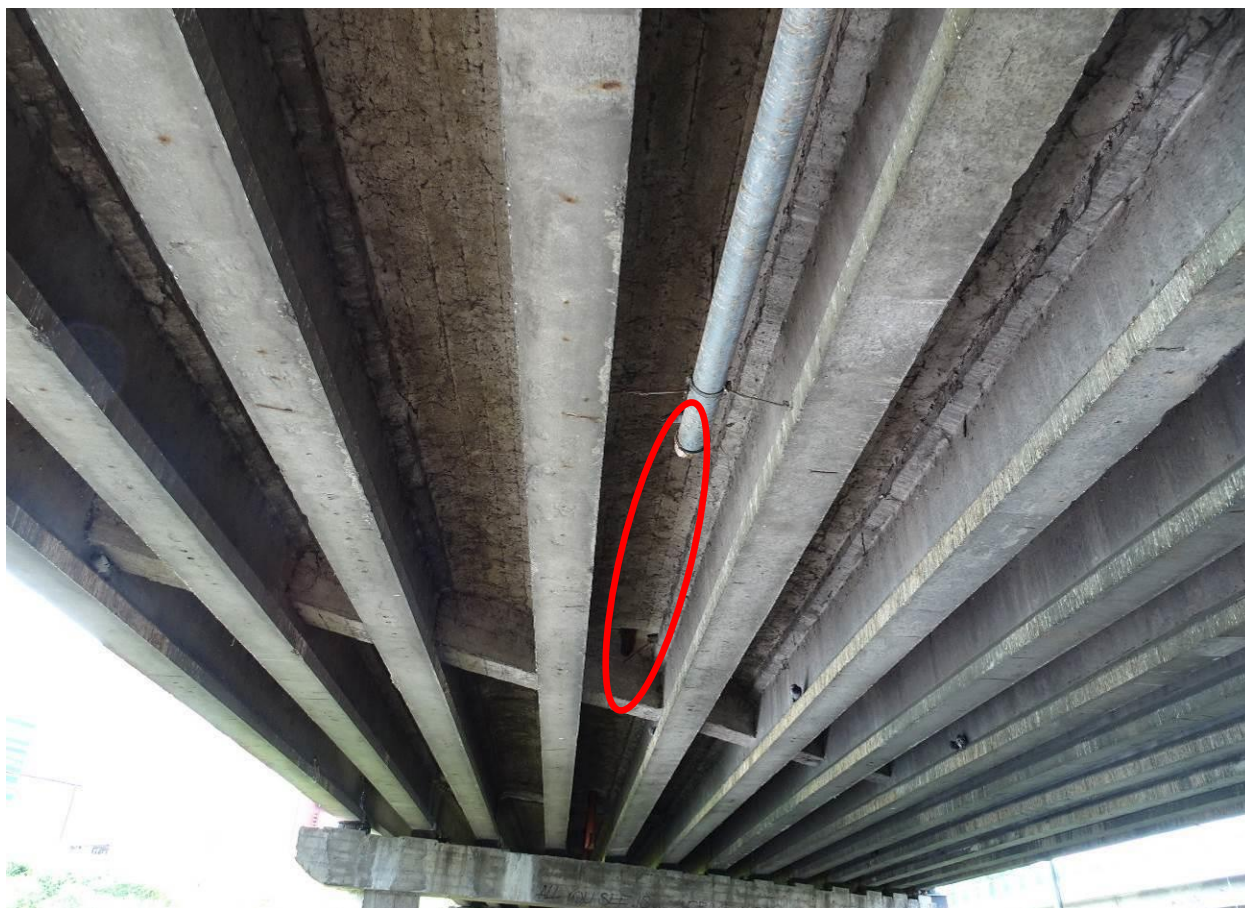
Fot. 24. Przesło nr 2, widok ogólny. Belki i płyta pomostu bez większych uszkodzeń. Ubytek rury spustowej (brakujący odcinek zaznaczono kolorem czerwonym).

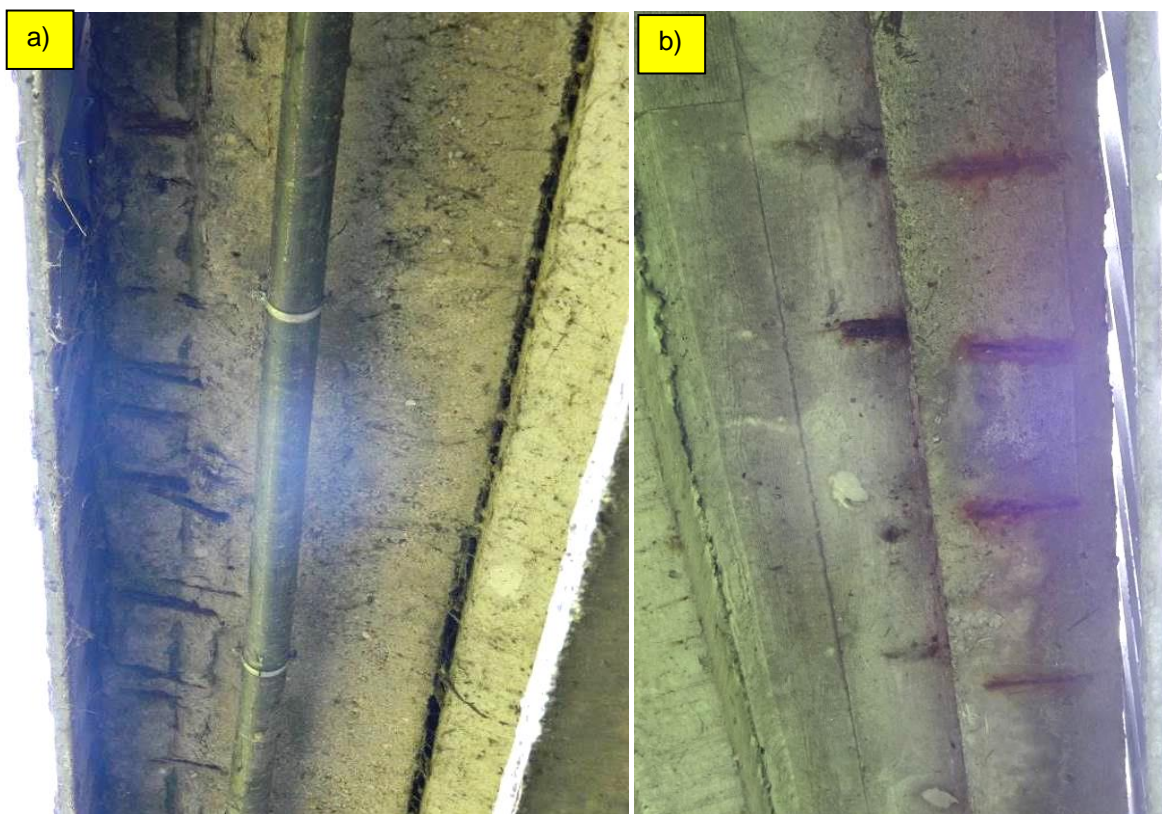
Fot. 25. Typowe uszkodzenia belki gzymsowej od DW (fot. a) i od GW (fot. b) występujące na długości przęsła nr 2 i 3. Przecieki, powierzchniowe ubytki betonu i korozja odsłoniętego zbrojenia.
