RAPORT Z PRZEGLĄDU SZCZEGÓŁOWEGO OBIEKTU MOSTOWEGO

<u>Nazwa Zarządu Drogi:</u> ZARZĄD DRÓG I MOSTÓW W LUBLINIE			
<u>Nazwa obiektu:</u> Most przez rz. Bystrzycę w ciągu Al. Unii Lubelskiej w Lublinie - jezdnia lewa			
<u>JNI:</u> 31000251	<u>Nr drogi:</u> 835	<u>Kilometraż:</u> 2+507	<u>Data przeglądu:</u> 21.06.2019

PROTOKÓŁ PRZEGLĄDU SZCZEGÓŁOWEGO OBIEKTU MOSTOWEGO

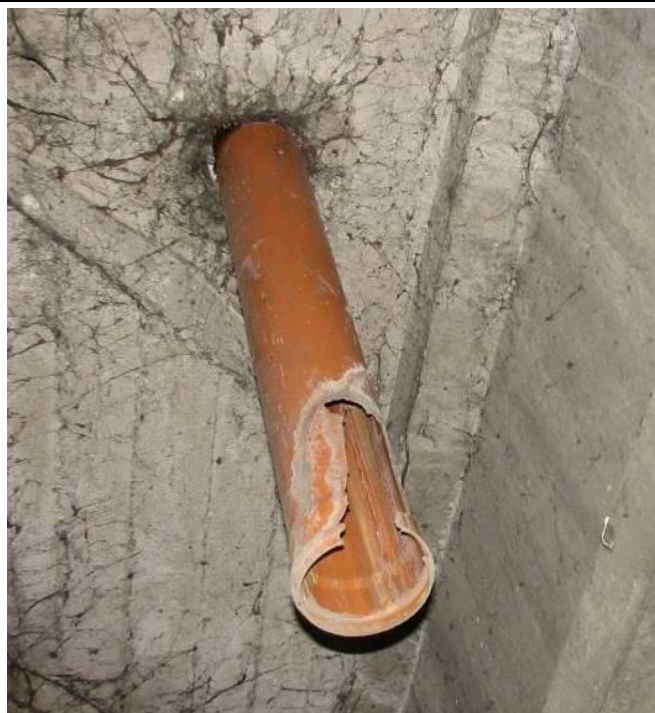
Fot. 26. Uszkodzona rura spustowa w prześle nr 2. Rury spustowe zbyt krótkie – sięgają dolnej powierzchni belek.

4.	Stan balustrad, barier i osłon: <u>niepokojący</u> Na ok. 30% powierzchni balustrady od str. DW stwierdzono duże ogniska korozji (fot. 15, 16).	
5.	Stan urządzeń odwadniających: <u>niedostateczny</u> Ze względu na deformacje nawierzchni jezdni odwodnienie powierzchniowe praktycznie nie funkcjonuje – woda nie ma możliwości trafić do kratk ściekowych (fot. 11, 12). Woda gromadząca się w zagłębieniach nawierzchni stanowi zagrożenie dla bezpieczeństwa ruchu. W prześle nr 2 zniszczony jest odcinek kolektora odwodnienia (fot. 24) oraz uszkodzona rura spustowa (fot. 26). W prześle nr 3 jedna z rur spustowych jest zanieczyszczona osadami (fot. 28b).

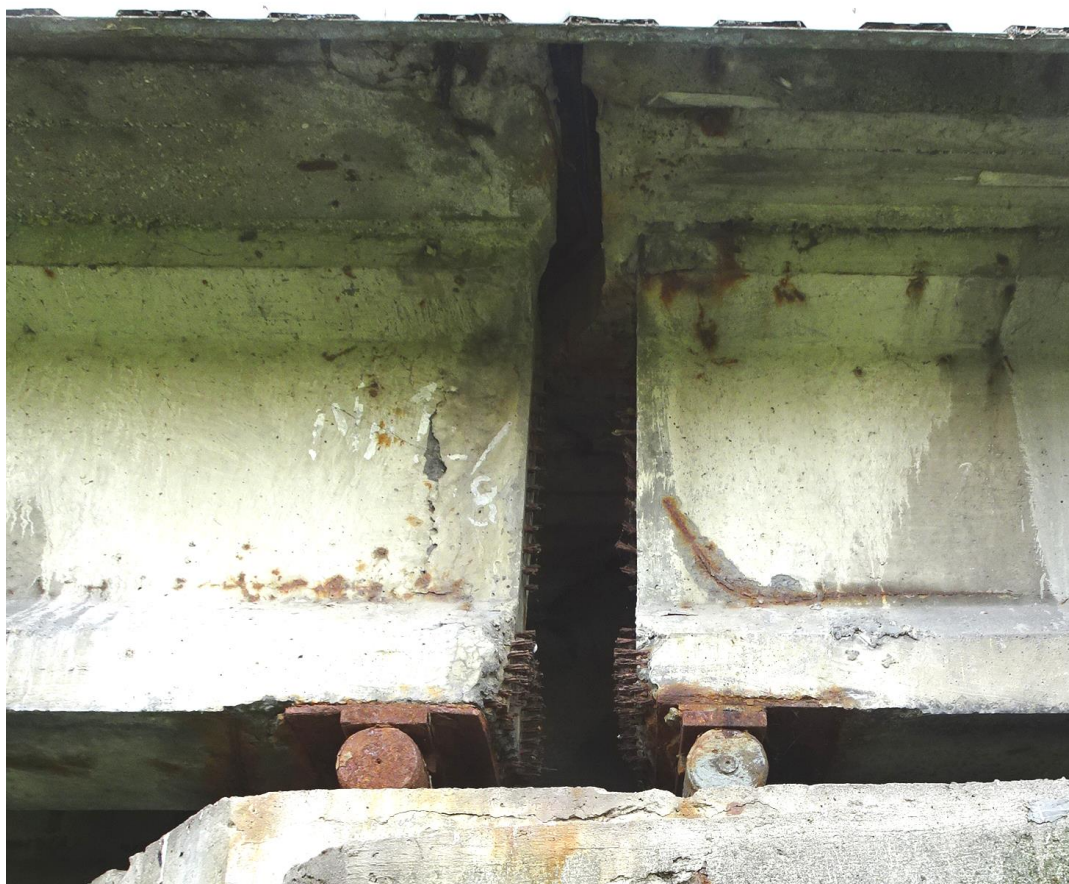
Fot. 27. Belki skrajne od GW nad podporą L-3. Wykwity na powierzchni płyty pomostu i belek oraz korozja zbrojenia spowodowane przeciekami przez dylatację. Korozja łożysk wałkowych.

8.2.	Stan płyty pomostu i poprzecznic: <u>zadowalający</u> Niewielkie uszkodzenia płyty w postaci korozji betonu i zbrojenia występują tylko w strefach podporowych przęseł i są spowodowane przeciekami przez dylatacje (fot. 23a, 23c, 27, 36a). Lokalizację uszkodzeń płyty pomostu pokazano na rys. 2.1.

10.	Stan łożysk: <u>niepokojący</u> Stwierdzono powierzchniową korozję blach łożyskowych i łożysk wałkowych, głównie w strefach nieszczelności dylatacji (fot. 23b, 27, 30, 31, 38).

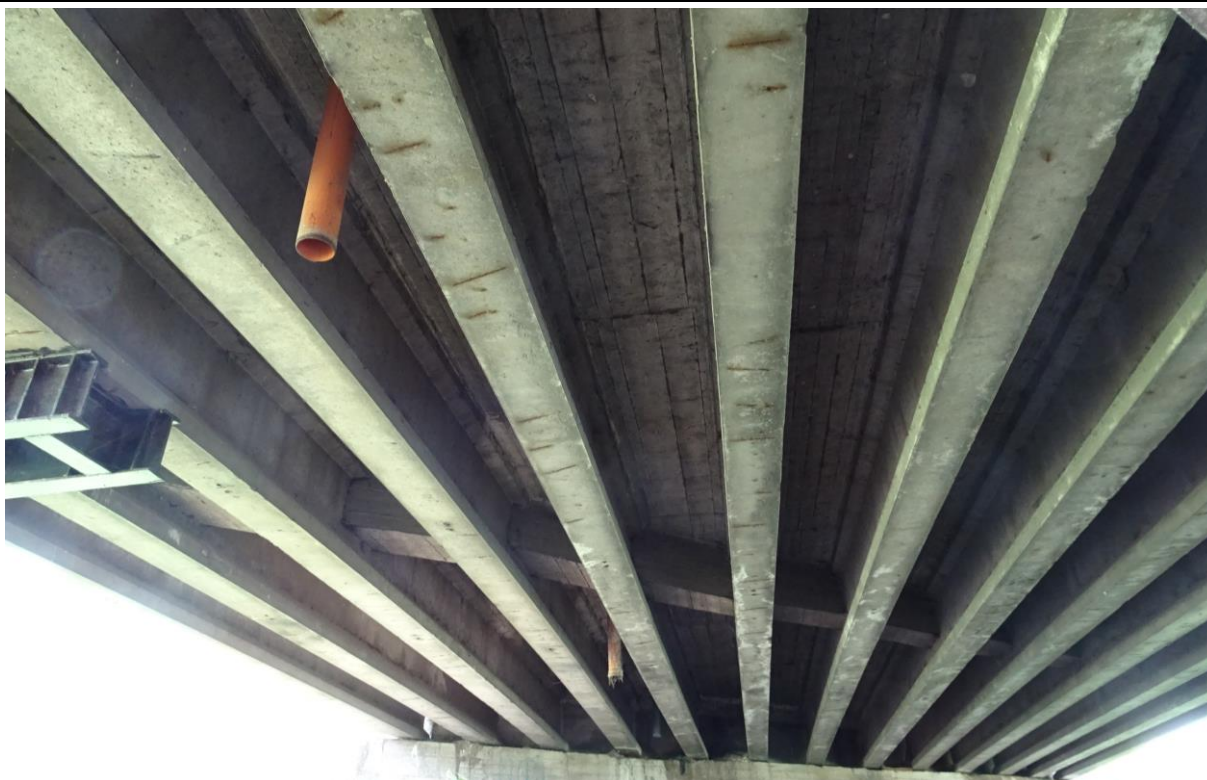
Fot. 28a. Przęsło nr 3, widok ogólny. Belki, poprzecznica i płyta pomostu bez istotnych uszkodzeń. Lokalnie widoczne korodujące strzemiona na dolnych powierzchniach belek – wady wytwórcze.

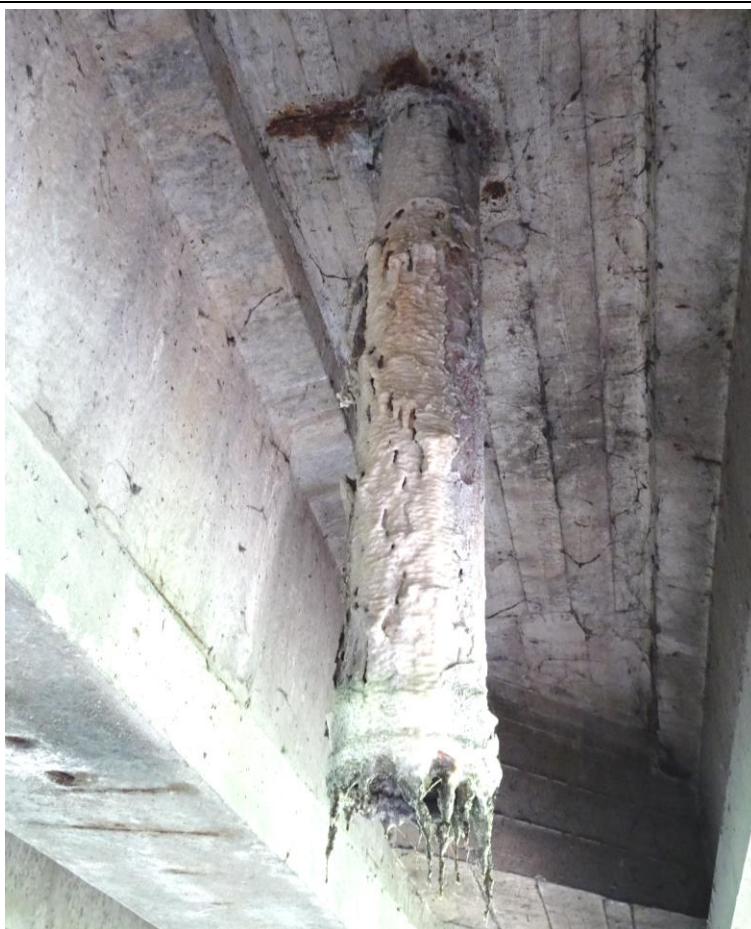
Fot. 28b. Przęsło nr 3. Zanieczyszczenie rury spustowej produktami korozji ługującej betonu w wyniku przecieków wokół wpustu.

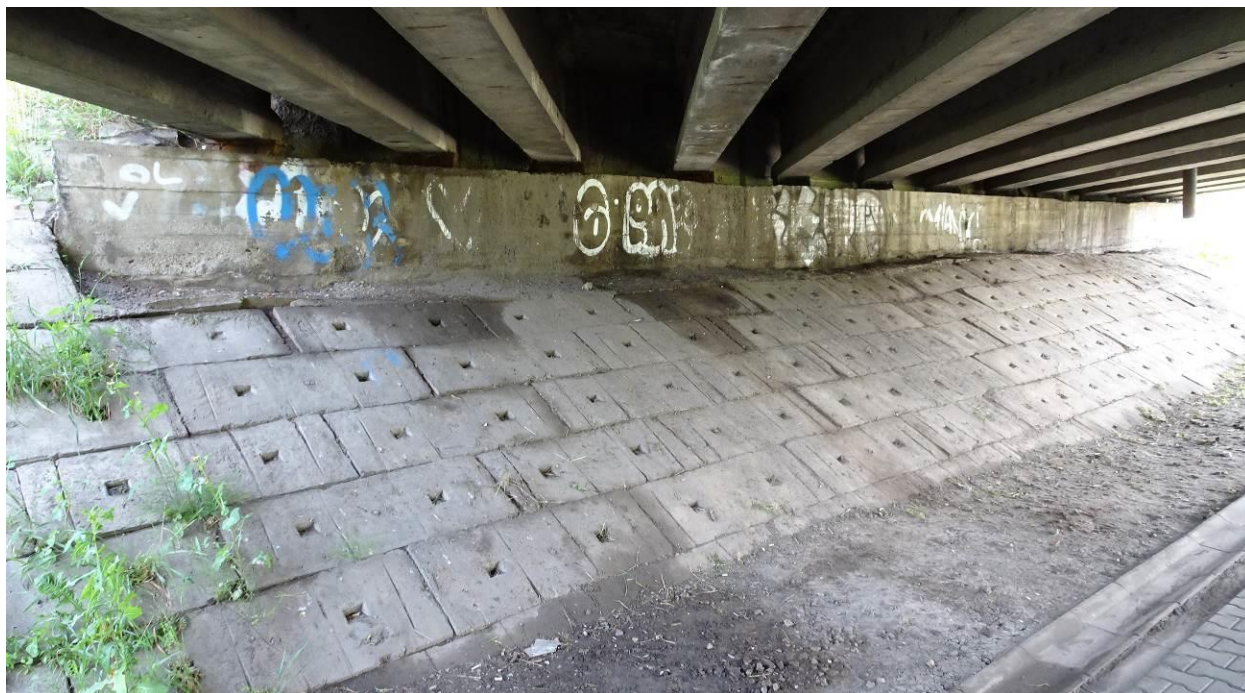
Fot. 29. Podpora L-1, widok ogólny. Powierzchniowe ubytki betonu w ścianie czołowej i ścianie zapleczej spowodowane niską jakością betonu i błędami wykonawczymi. Trzy rysy pionowe o rozwarości do 0,5 mm. Zanieczyszczenie betonu w wyniku zacieków z dylatacji. Niewielka deformacja betonowego umocnienia skarpy spowodowana osiadaniem gruntu. Szczegóły uszkodzeń pokazano na kolejnych fotografiach i na rys. 2.2.1.

12.	Stan przestrzeni podmostowej i otoczenia obiektu: <u>niepokojący</u> Stwierdzono następujące uszkodzenia: <ul style="list-style-type: none"> • deformacja elementów umocnienia prawego brzegu rzeki (fot. 45), • niewielkie deformacje umocnienia skarp i stożków (fot. 29, 34, 35b), • bujna roślinność na skarpach przy podporze L-4 (fot. 37, 38).

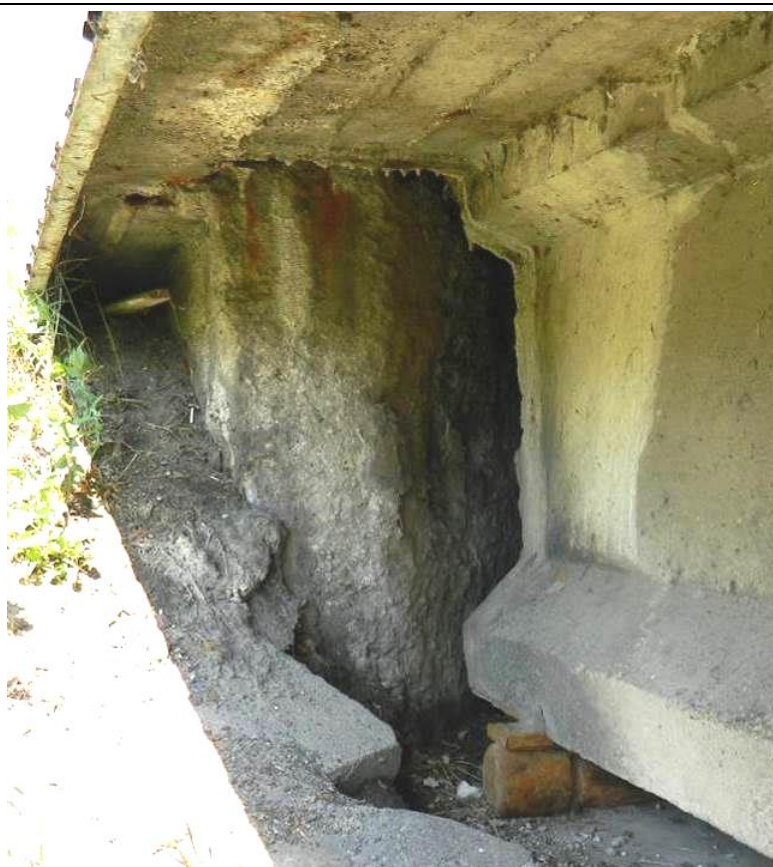
Fot. 30. Podpora L-1. Powierzchniowe ubytki betonu w narożu ścianki zapleczej od str. GW. Zacieki na ścianie i belce spowodowane nieuszczelniościami dylatacji. Korozja łożyska.

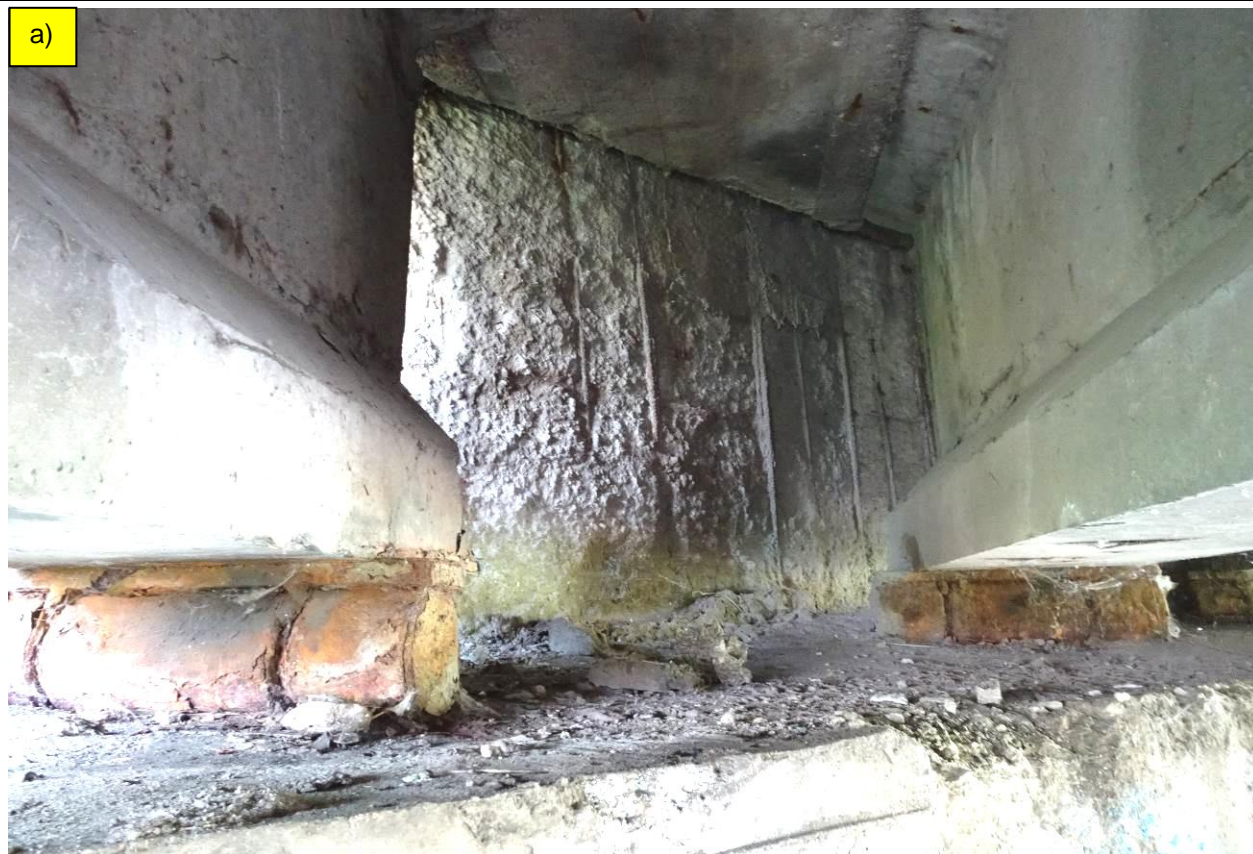
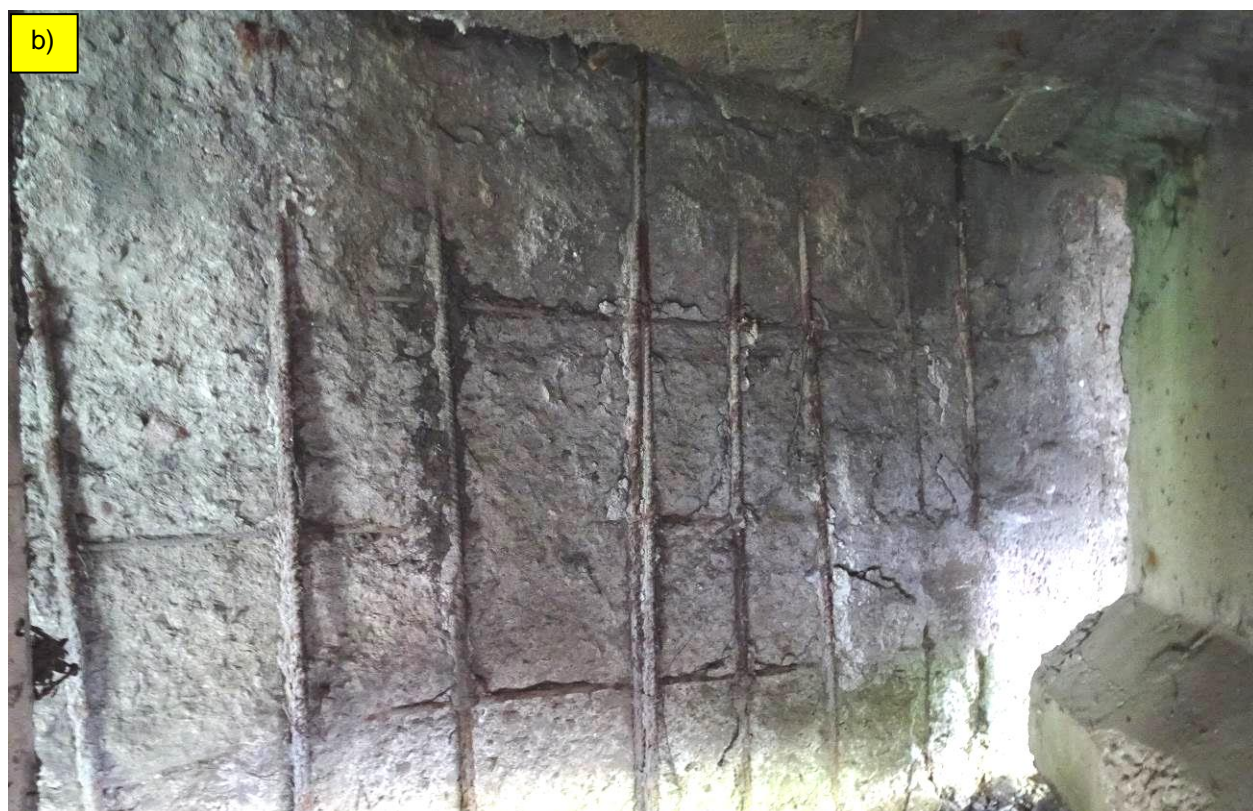
Fot. 31. Podpora L-1. Ubytki betonu odsłaniające zbrojenie ścianki zapleczej na długości ok. 4 m od krawędzi przyczółka od str. GW. Intensywna korozja łożysk. Uszkodzenia spowodowane przeciekami przez dylatację.

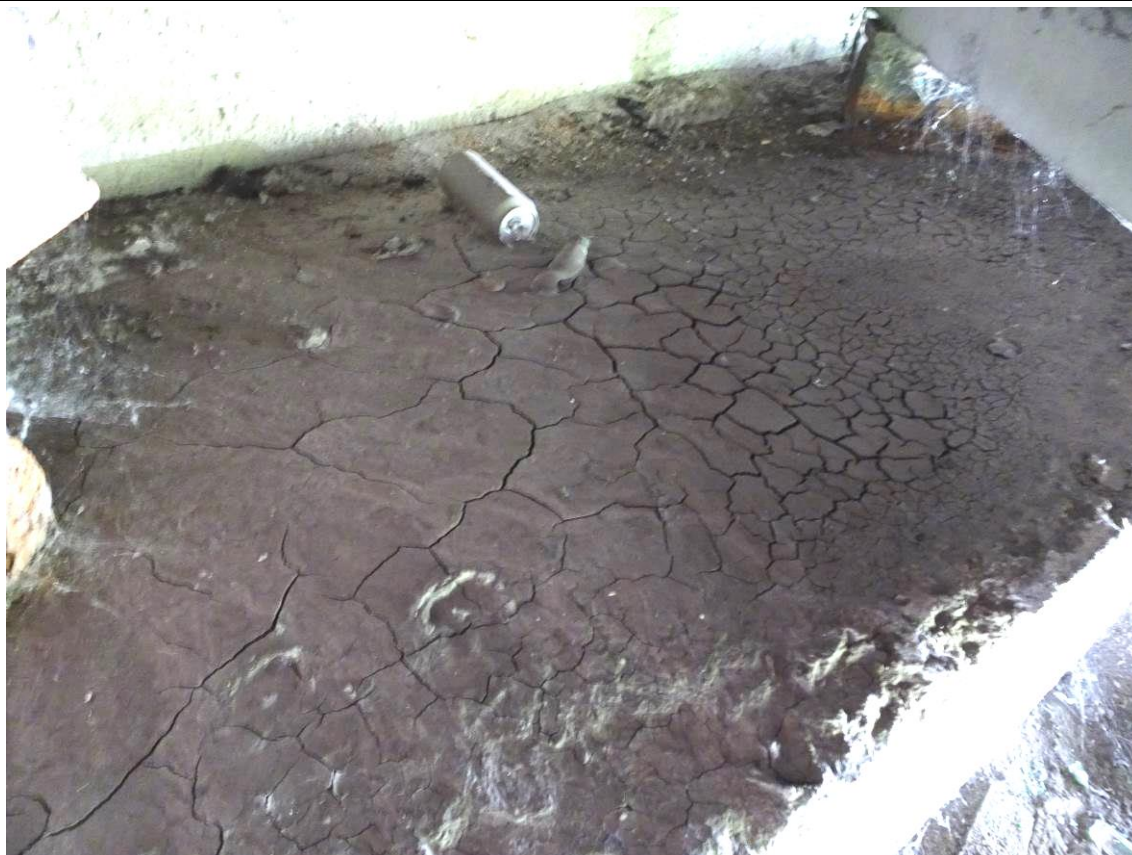
Fot. 32a. Podpora L-1. Gruba warstwa zaschniętego błota na ławie podłożyskowej, naniesiona przez wodę przeciekającą przez dylatację.

4.	W podporach: <u>W zakresie bieżącego utrzymania:</u> <ul style="list-style-type: none"> • oczyścić ławy podłożyskowe przyczółków, Zalecany termin: w trybie awaryjnym <u>W zakresie ekspertyz, badań specjalistycznych, opracowania dokumentacji:</u> Patrz zalecenia ogólne (karta 5.3) <u>W zakresie remontu lub przebudowy:</u> Patrz zalecenia ogólne (karta 5.3)

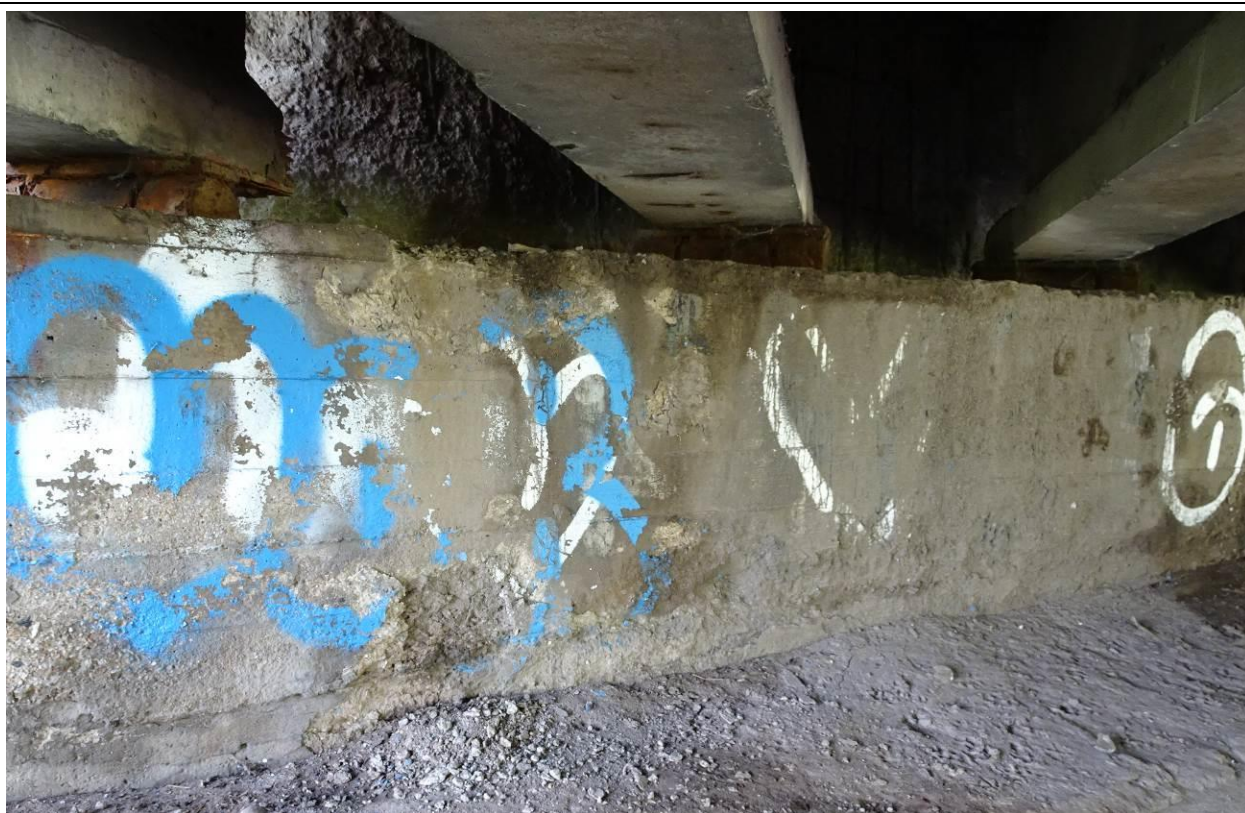
Fot. 32b. Podpora L-1. Powierzchniowe ubytki spowodowane korozją betonu w ścianie czołowej, występujące łącznie na ok. 25% powierzchni ściany, głównie od str. GW. Widoczne zanieczyszczenie ściany w wyniku zacieków z dylatacji.

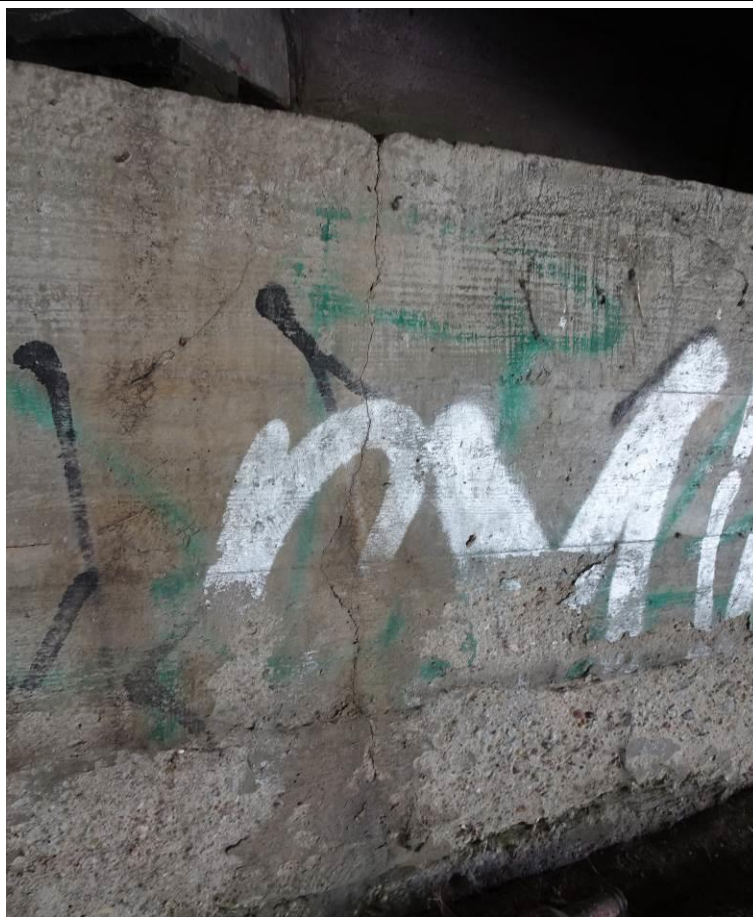
Fot. 33. Podpora L-1. Szczegół rysy pionowej o rozwarości 0,5 mm w połowie szerokości ściany czołowej.

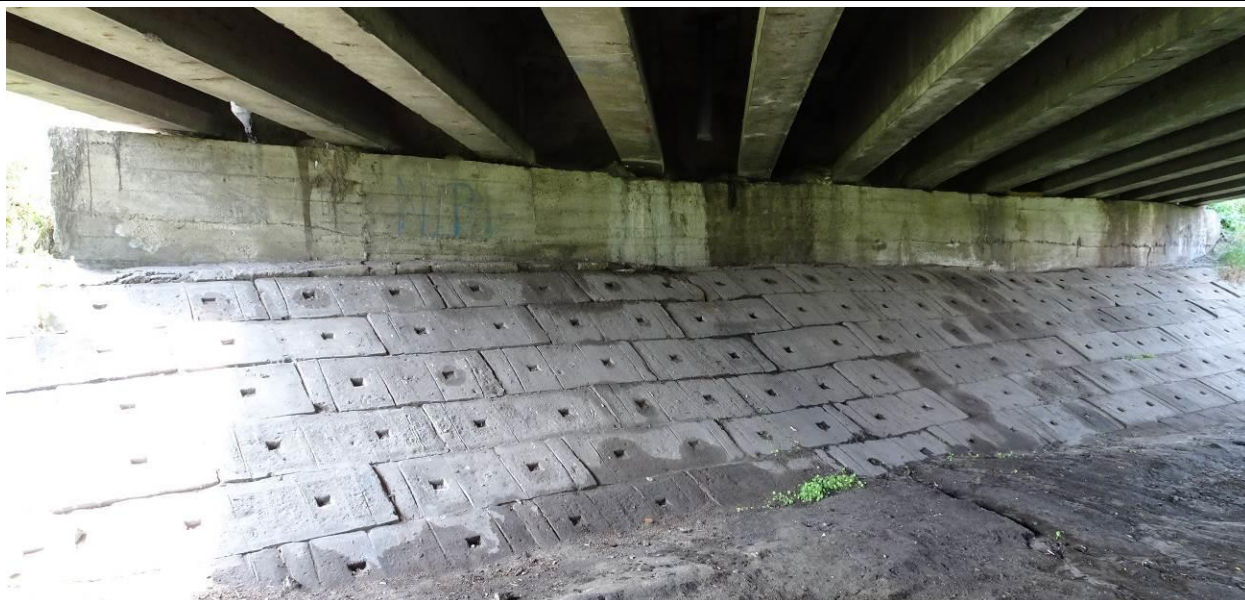
Fot. 34. Podpora L-4, widok ogólny. W ścianie czołowej korozja i ubytki powierzchniowe betonu w miejscach zacieków z dylatacji. Cztery rysy pionowe o rozwarości do 0,5 mm. W miejscach zacieków zanieczyszczenie ścianki zapleczej, ławy podłożyskowej i ściany czołowej. Szczegóły uszkodzeń pokazano na kolejnych fotografiach i na rys. 2.2.1.

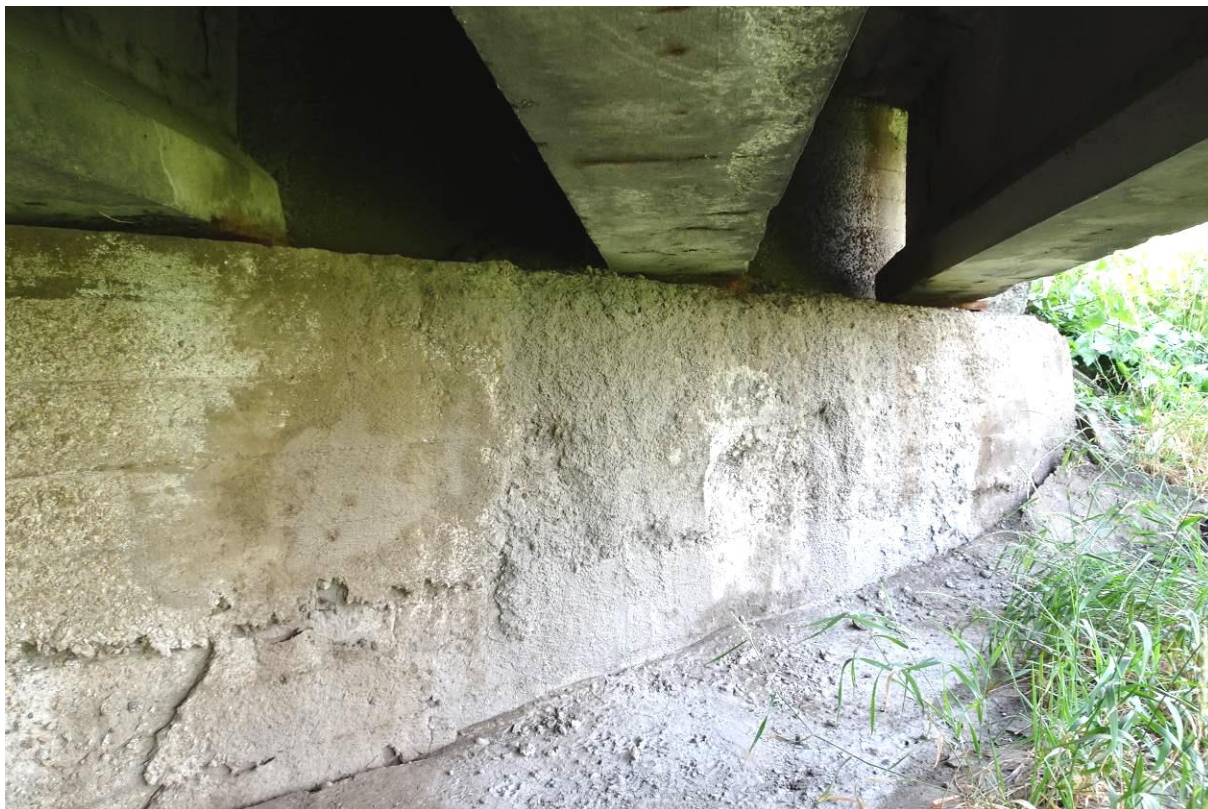
Fot. 35a. Podpora L-4. Korozja i ubytki powierzchniowe betonu w ścianie czołowej od str. GW na powierzchni ok. 8 m², spowodowane zawilgoceniem betonu przez zacieki z dylatacji.

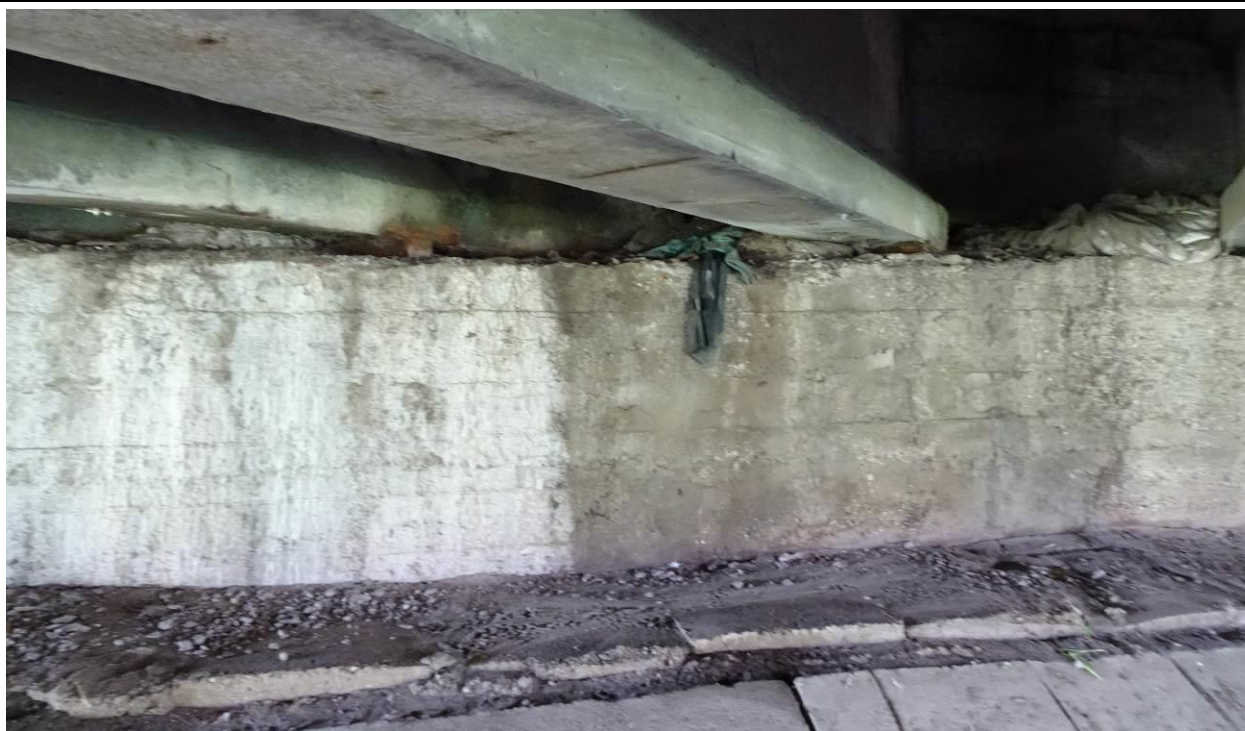
Fot. 35b. Podpora L-4. Zanieczyszczenie w środkowej części ściany czołowej i ławy podłożyskowej spowodowane przeciekami przed dylatacją. Śmieci na ławie podłożyskowej. Deformacje umocnienia skarpy.

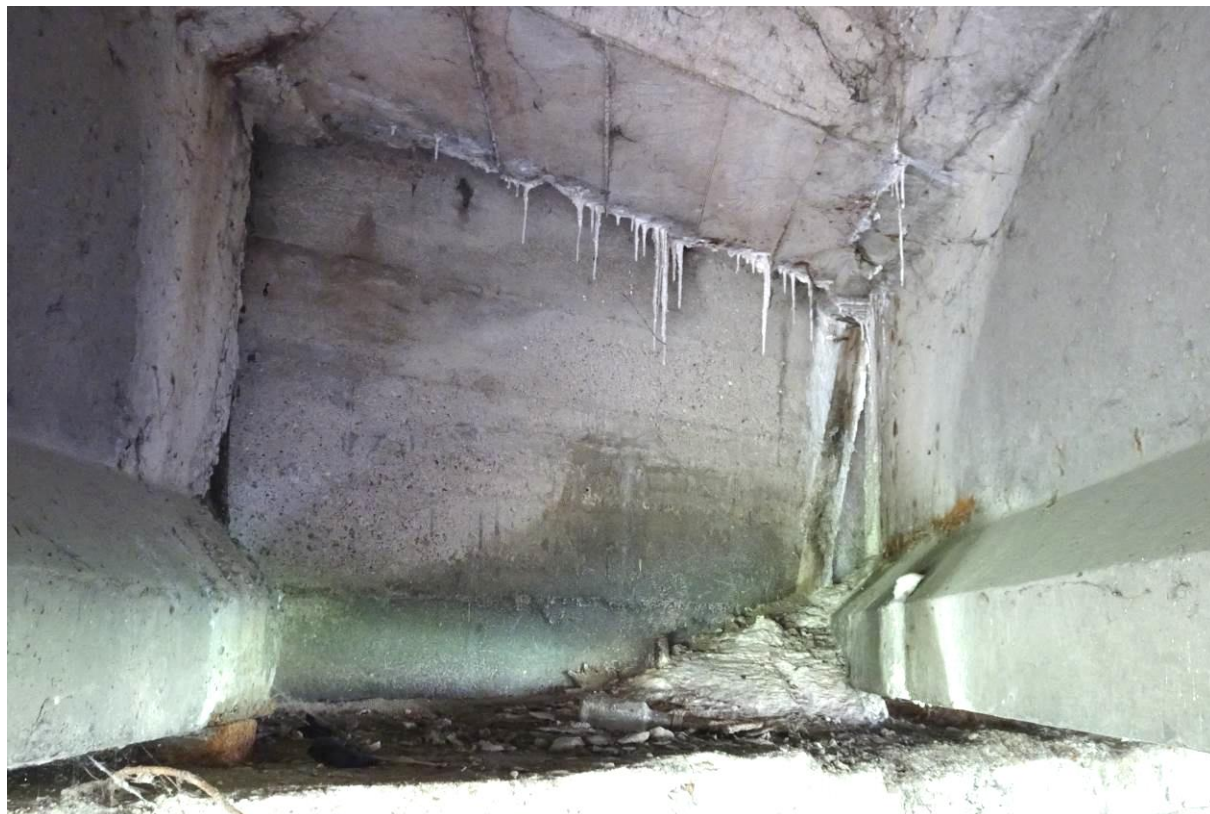
Fot. 36a. Podpora L-4. Zacieki i osady na płycie pomostu i ławie podłożyskowej spowodowane przeciekami przez dylatację.

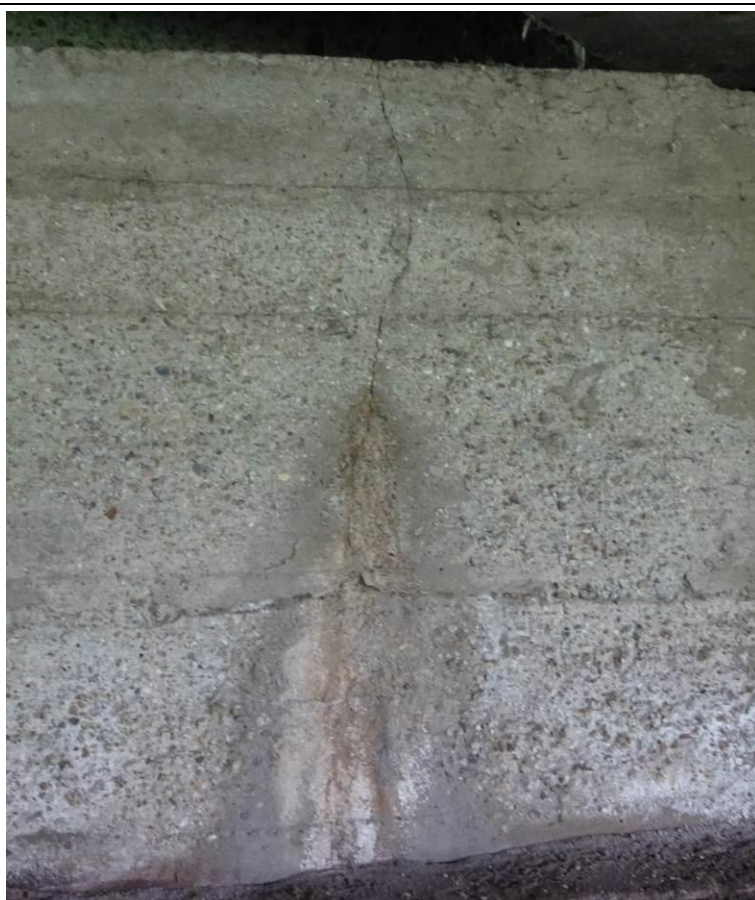
Fot. 36b. Podpora L-4. Szczegół rysy pionowej o rozwartości 0,5 mm w połowie szerokości ściany czołowej. W dolnej części rysy przeciek z wykwitem.

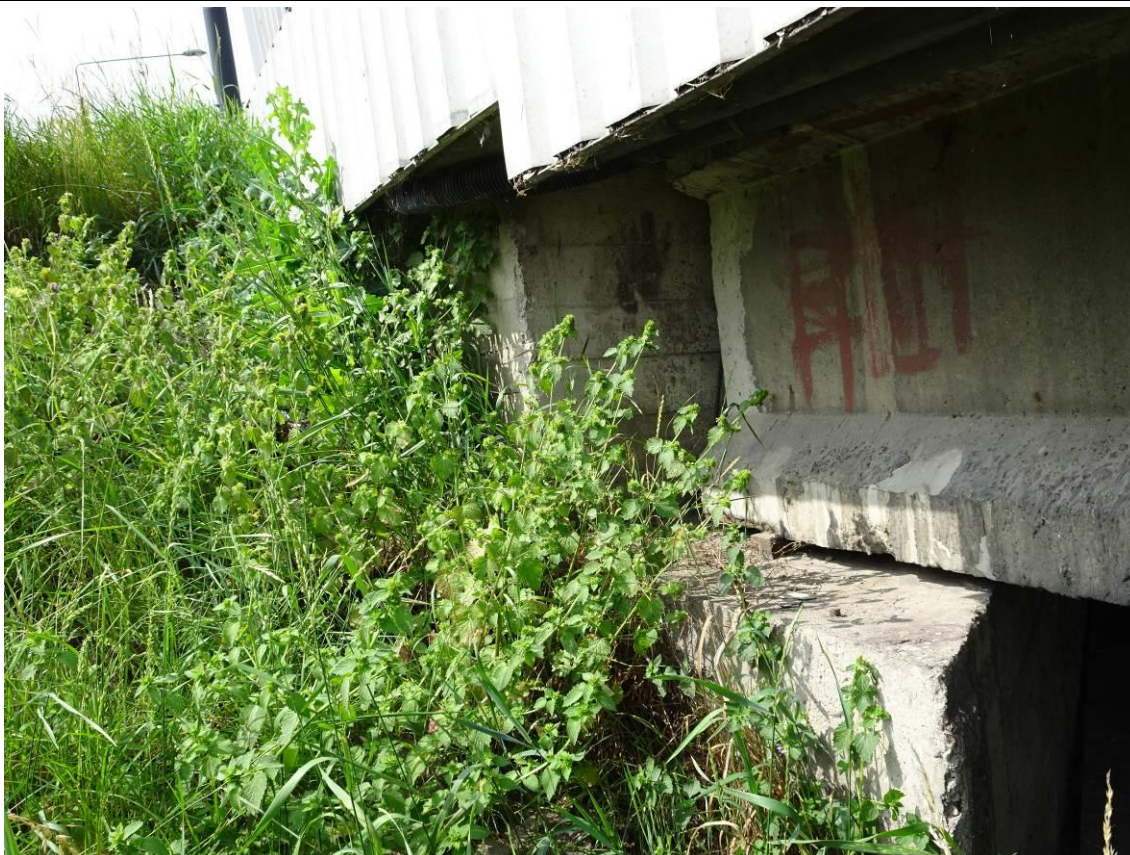
Fot. 37. Podpora L-4, widok od DW. Konstrukcja bez uszkodzeń. Bujna wegetacja na stożku.

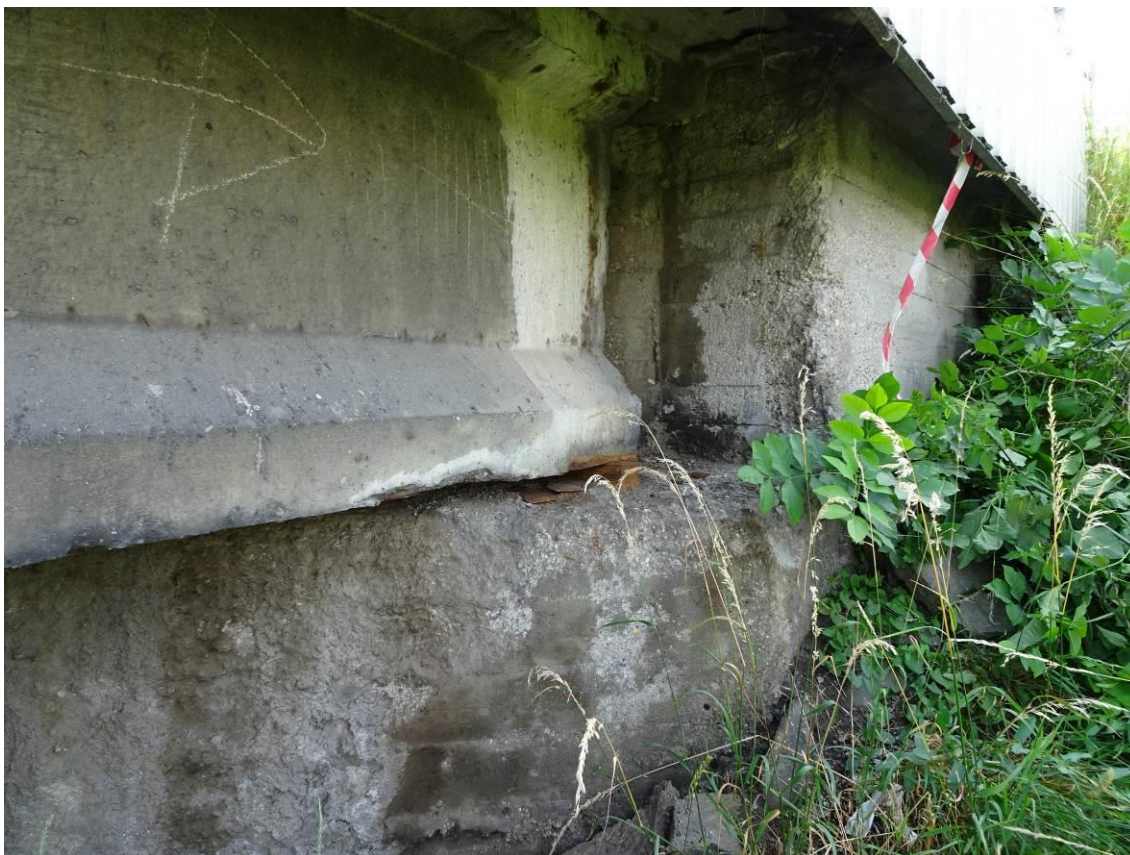
Fot. 38. Podpora L-4, widok od GW. Zanieczyszczenia i ubytki powierzchniowe betonu w ścianie czołowej i w ścianie zapleczonej spowodowane przeciekami przez dylatację. Korozja łożyska. Deformacje umocnienia stożka i bujna wegetacja zacinająca skrzydło.

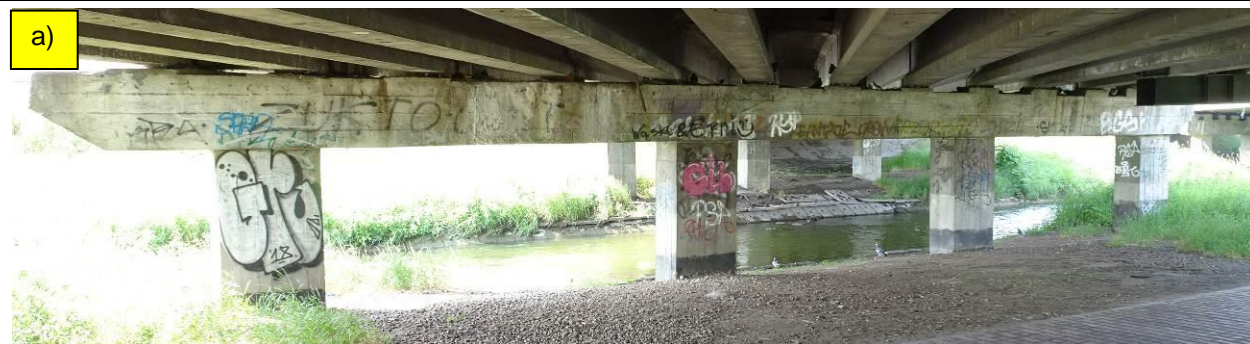
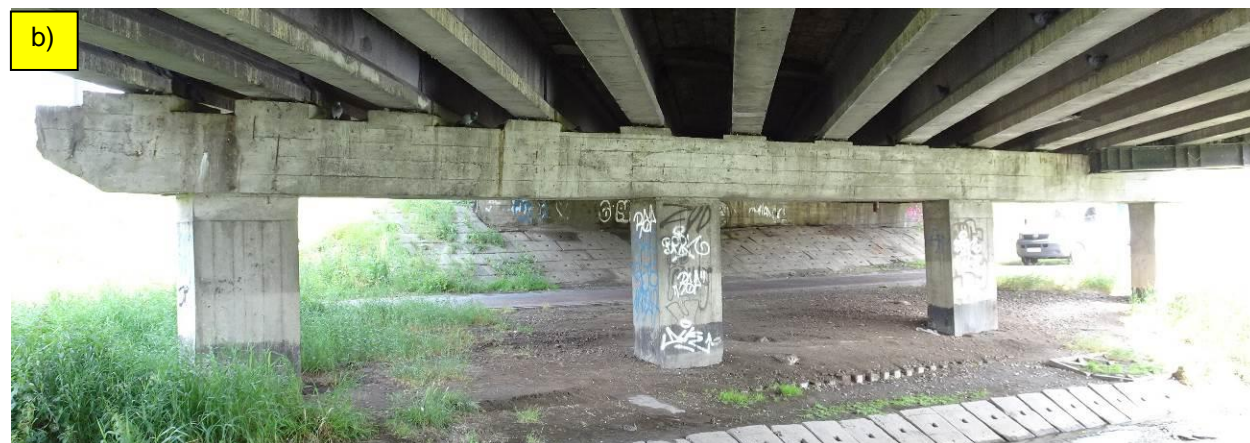
Fot. 39. Podpora L-2, widok od str. podpory L-1 (a) i podpory L-3 (b). Zacieki, korozja betonu i zbrojenia w oczipie spowodowana zaciekami wody z dylatacji. Szczegóły uszkodzeń na kolejnych fotografiach i na rys. 2.2.2.

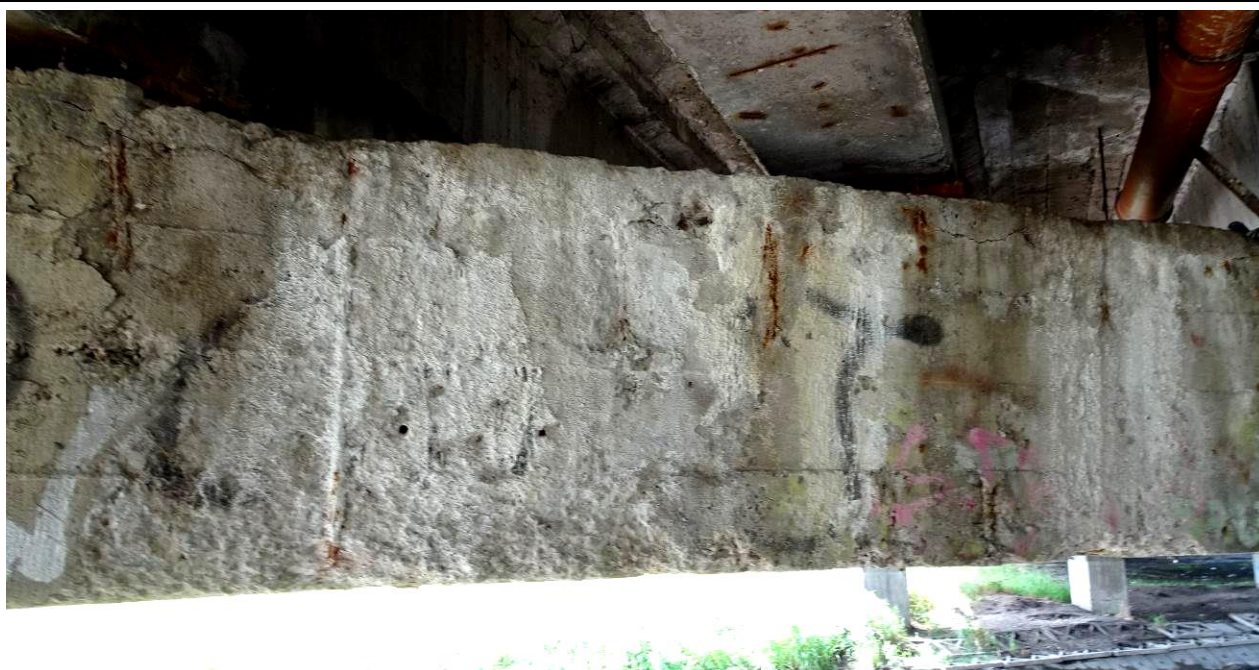
Fot. 40. Podpora L-2, widok od str. podpory P-1. Zacieki i wykwyty, korozja betonu i zbrojenia w oczipie spowodowana przeciekami przez dylatację. Uszkodzenie występuje na odcinku o długość ok. 4 mb pomiędzy słupami od str. DW.

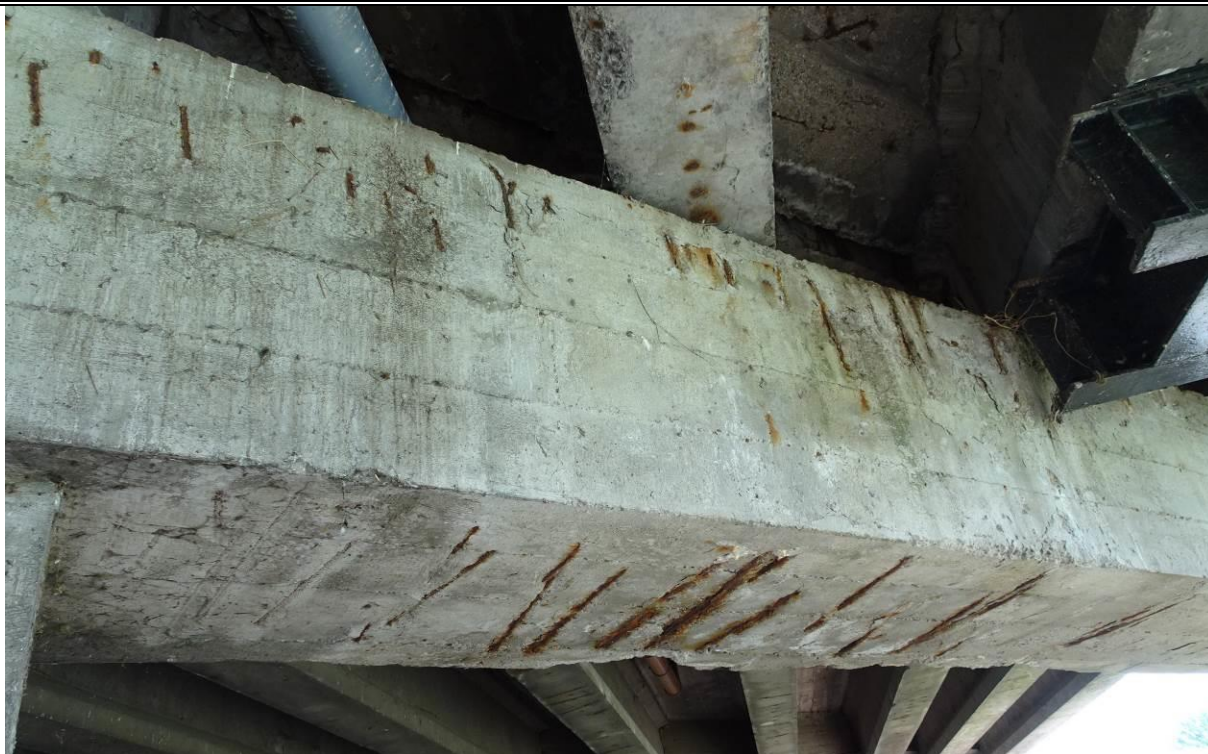
Fot. 41. Podpora L-2, widok od str. podpory P-3. Korozja betonu i zbrojenia (strzemion) w oczępie spowodowana przeciekami przez dylatację. Uszkodzenie występuje na odcinku o dług. ok. 4 mb pomiędzy słupami od str. DW.

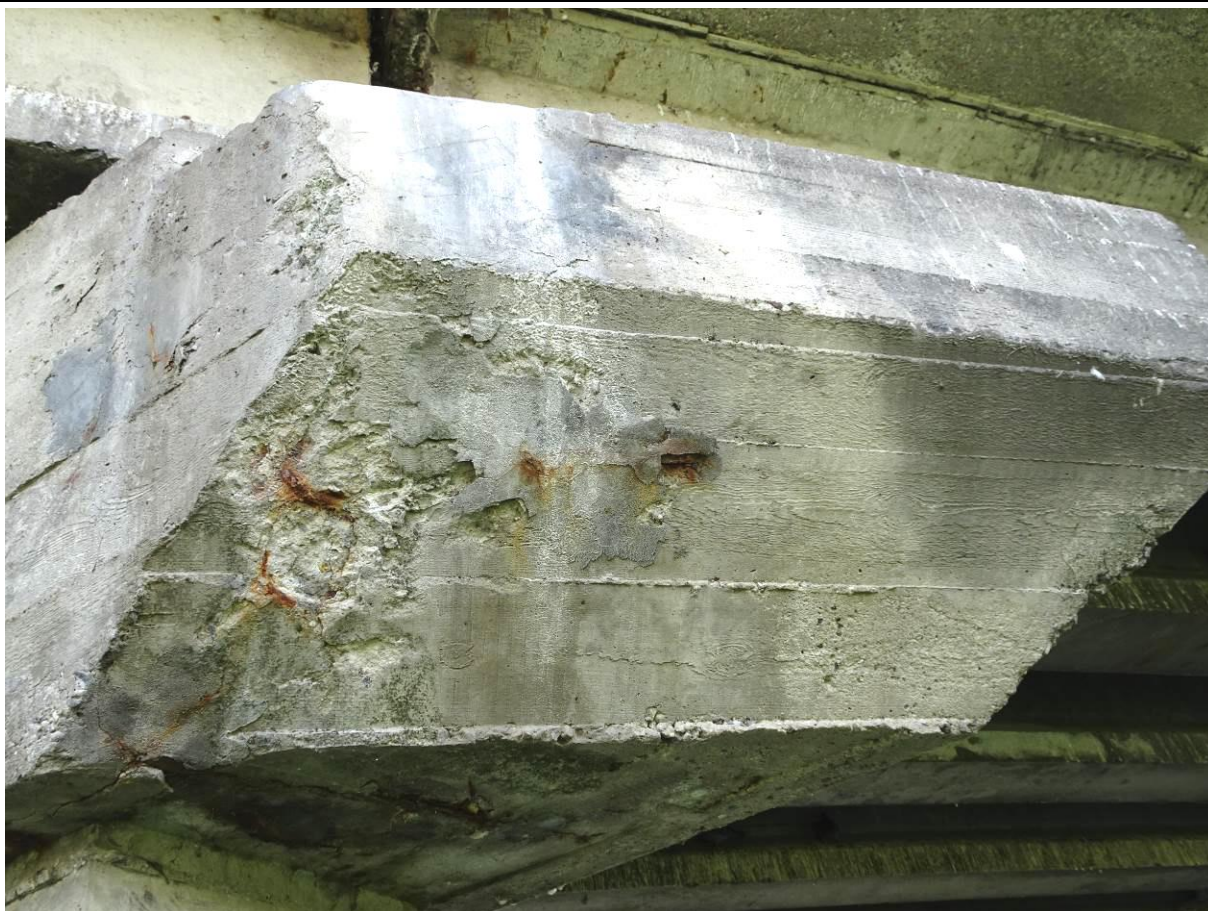
Fot. 42. Podpora L-2. Niewielkie odpryski betonu i korozja zbrojenia na wsporniku oczępu od str. GW.

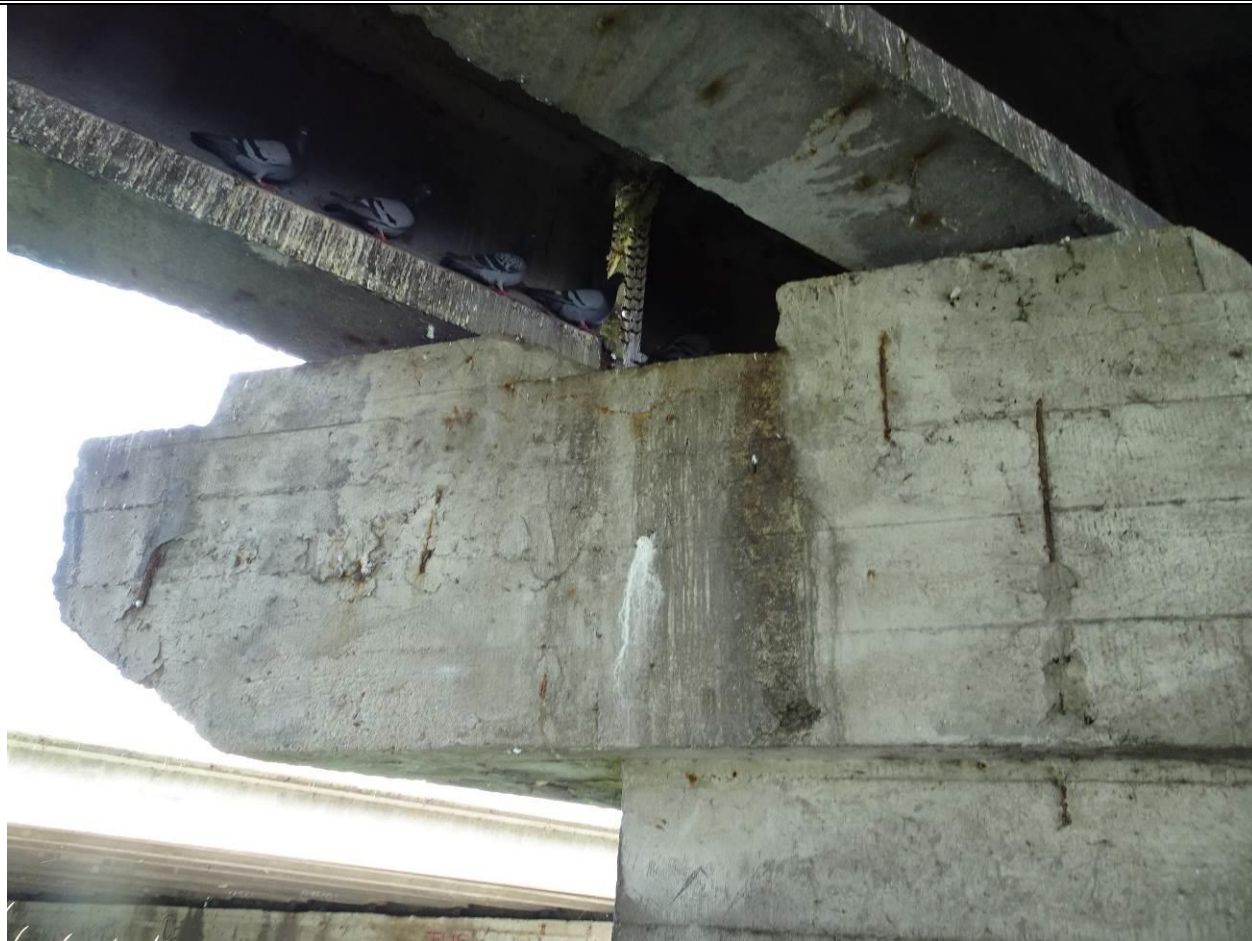
Fot. 43. Podpora L-2, widok od str. podpory P-3. Niewielkie ubytki betonu, wykwyty świadczące o przeciekach oraz korozja odsłoniętych strzemion na wsporniku oczepu od GW.
