RAPORT Z PRZEGLĄDU SZCZEGÓŁOWEGO OBIEKTU MOSTOWEGO

<u>Nazwa Zarządu Drogi:</u> ZARZĄD DRÓG I MOSTÓW W LUBLINIE			
<u>Nazwa obiektu:</u> Most przez rz. Bystrzycę w ciągu Al. Unii Lubelskiej w Lublinie - jezdnia lewa			
<u>JNI:</u> 31000251	<u>Nr drogi:</u> 835	<u>Kilometraż:</u> 2+507	<u>Data przeglądu:</u> 21.06.2019

PROTOKÓŁ PRZEGLĄDU SZCZEGÓŁOWEGO OBIEKTU MOSTOWEGO

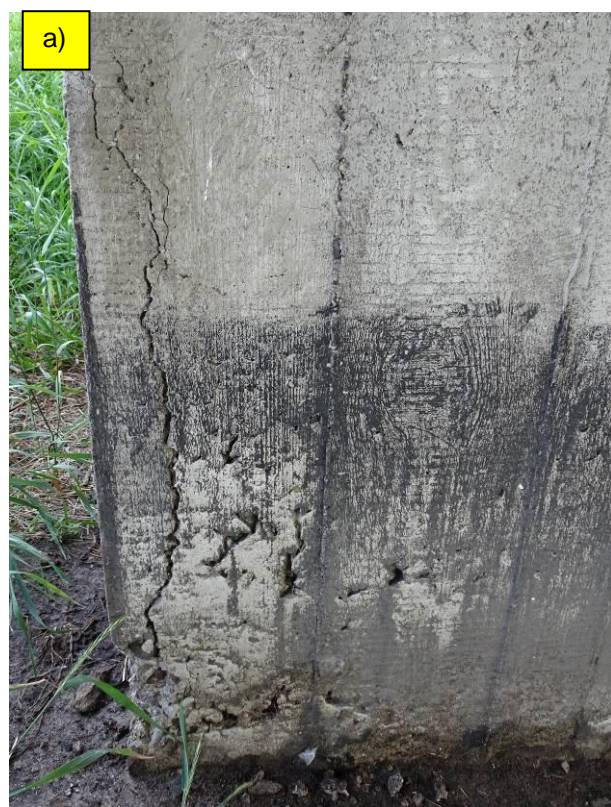
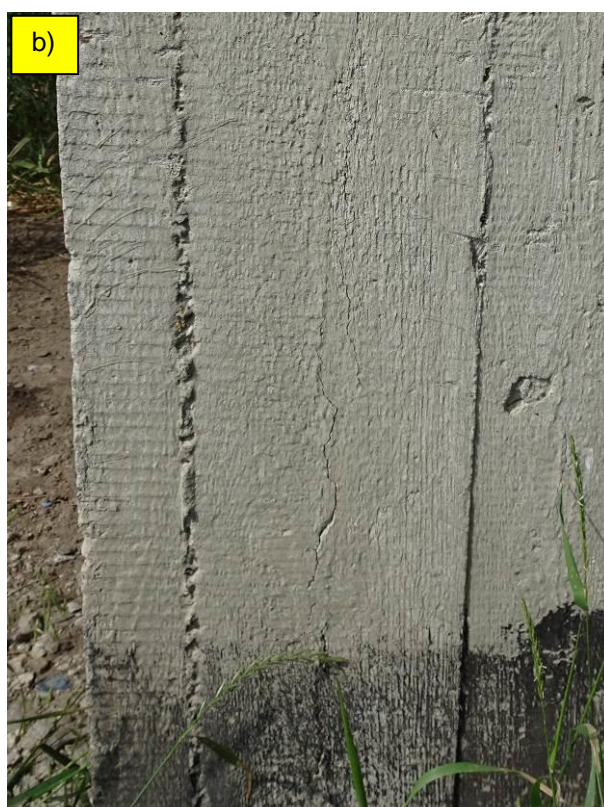
Fot. 44. Podpora L-2. Zarysowania pionowe w słupach spowodowane korozją zbrojenia: a) słup skrajny od GW; b) słup skrajny od DW.

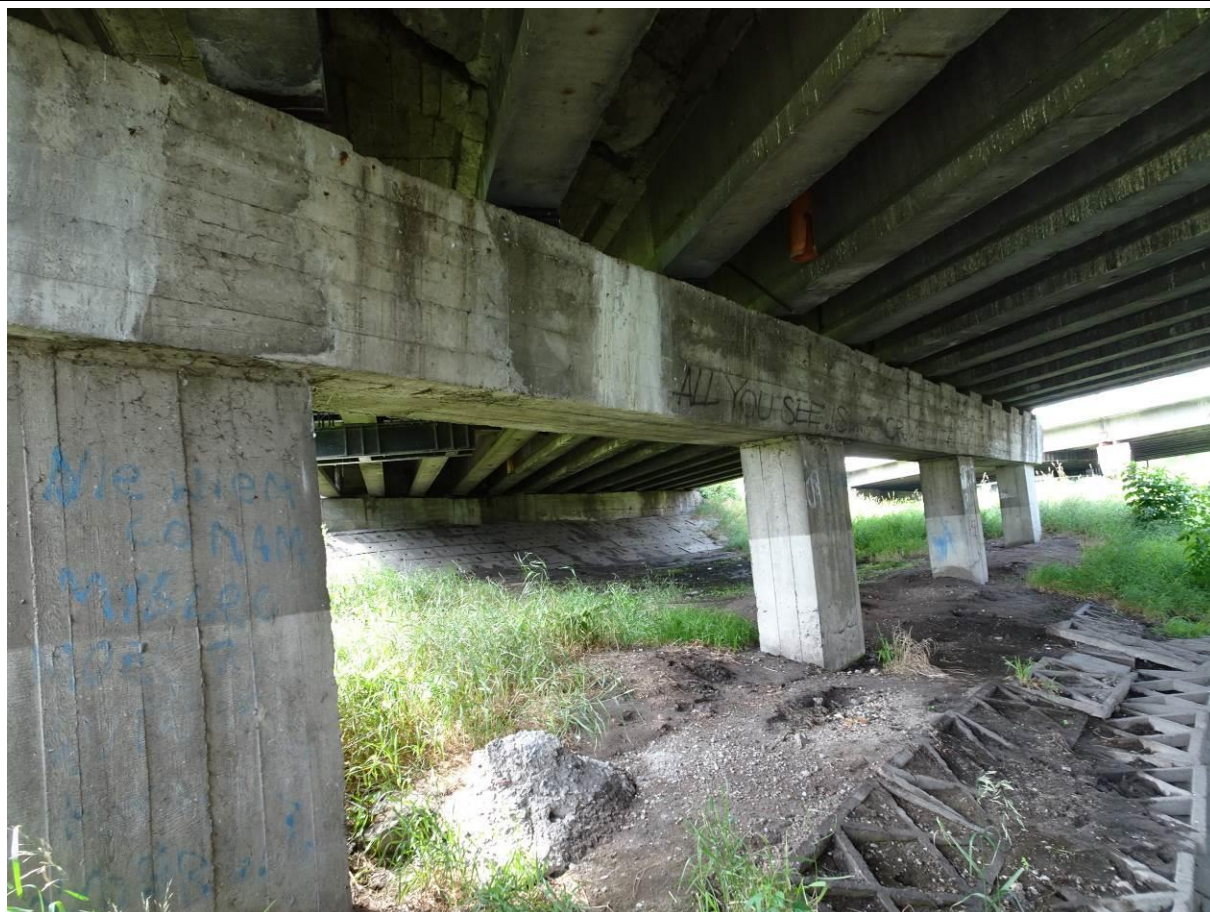
Fot. 45. Podpora L-3, widok od str. podpory L-2. Niewielkie zacieki i wykwyty na powierzchni oczepu spowodowane przeciekami przez dylatację. Deformacje umocnienia brzegu rzeki.

12.	Stan przestrzeni podmostowej i otoczenia obiektu: <u>niepokojący</u> Stwierdzono następujące uszkodzenia: <ul style="list-style-type: none"> • deformacja elementów umocnienia prawego brzegu rzeki (fot. 45), • niewielkie deformacje umocnienia skarp i stożków (fot. 29, 34, 35b), • bujna roślinność na skarpach przy podporze L-4 (fot. 37, 38).

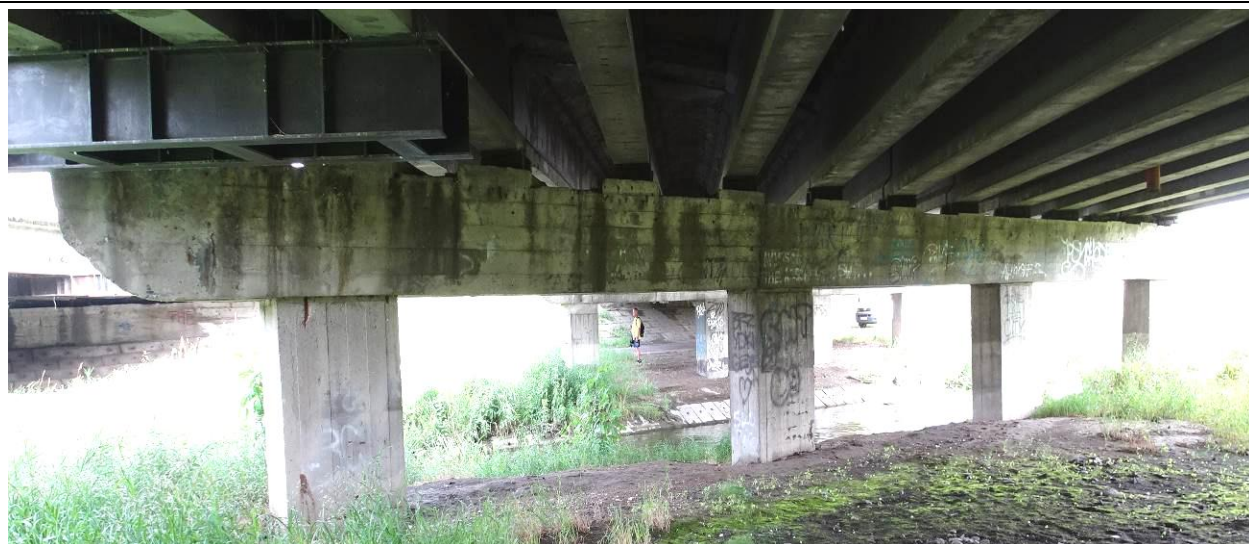
Fot. 46. Podpora L-3, widok ogólny od str. podpory L-4. Zacieki na powierzchni i lokalna korozja odsłoniętych strzemion.

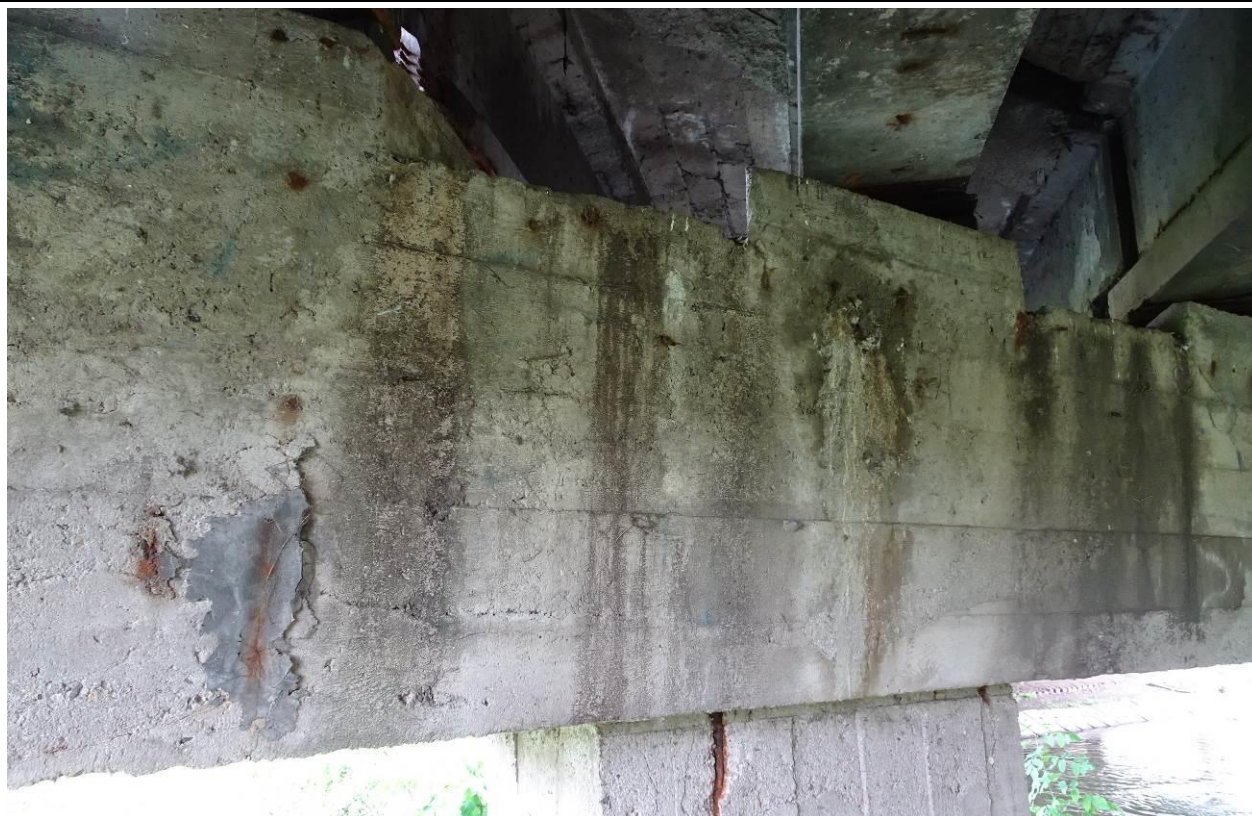
Fot. 47. Podpora L-3, widok ogólny od str. podpory L-4. Zacieki i wykwyty w oczepie nad skrajnym słupem od GW. Lokalna korozja strzemion.

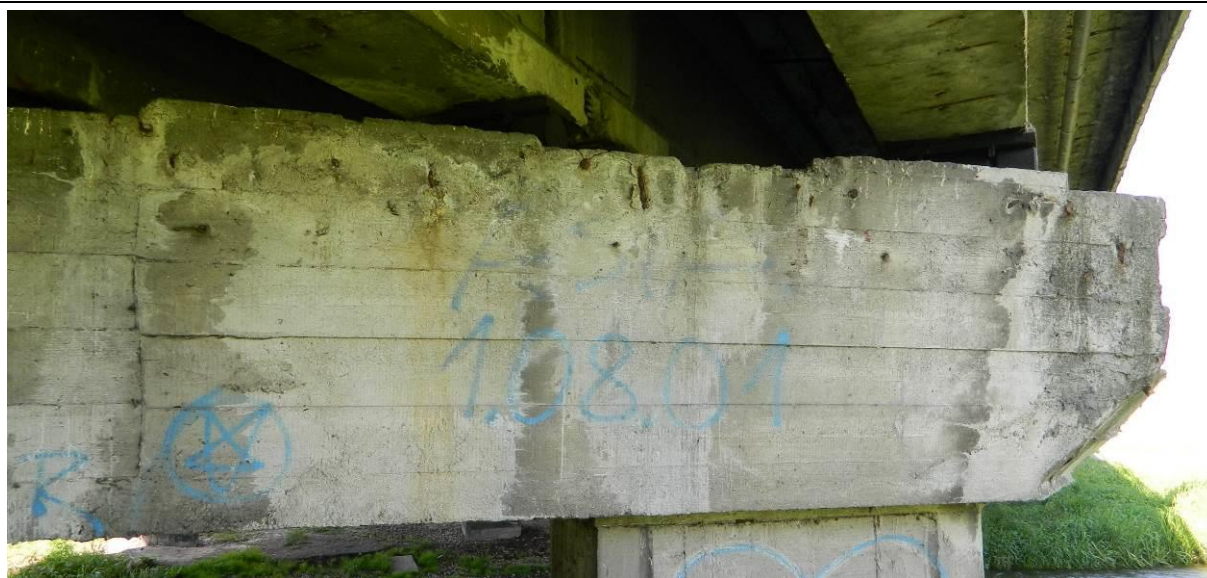
Fot. 48. Podpora L-3, widok ogólny od str. podpory L-4. Zacieki i wykwyty w oczepie nad skrajnym słupem od DW. Lokalna korozja strzemion.

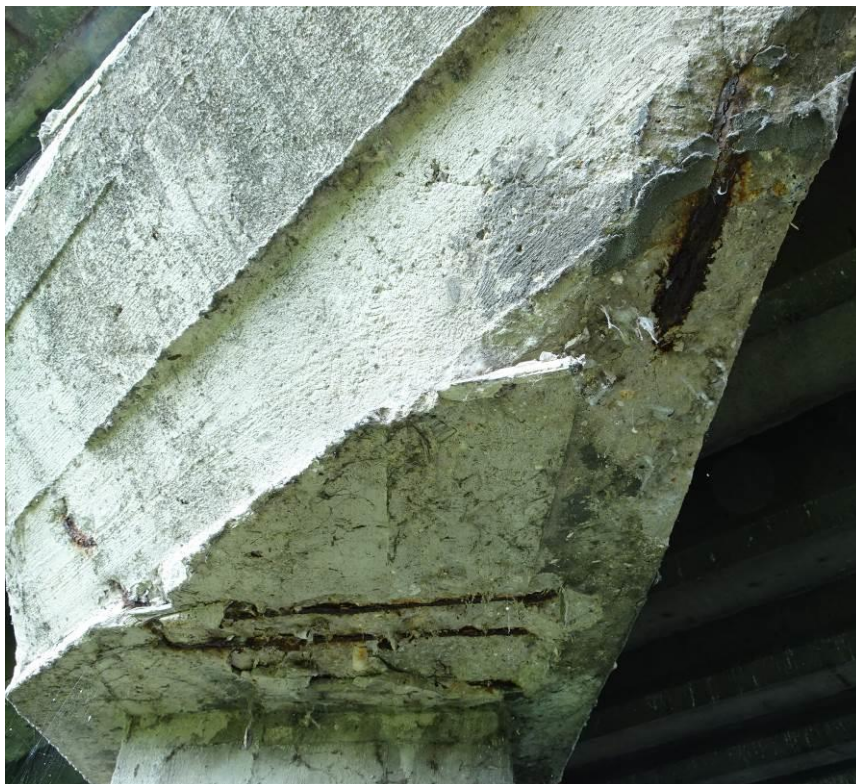
Fot. 49. Podpora L-3. Niewielkie odpryski otuliny spowodowane korozją zbrojenia na dolnej powierzchni wspornika oczepu od str. DW.

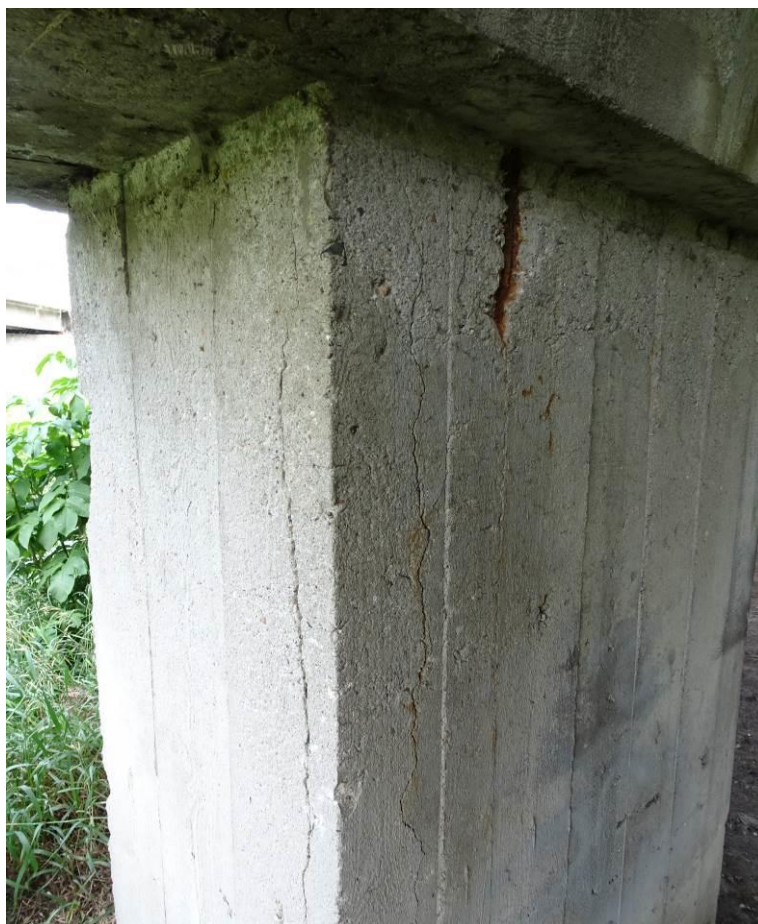
Fot. 50. Podpora L-3. Zarysowania wzdłuż krawędzi słupa skrajnego od GW spowodowane korozją zbrojenia.
