# RAPORT Z PRZEGLĄDU SZCZEGÓŁOWEGO OBIEKTU MOSTOWEGO

<u>Nazwa Zarządu Drogi:</u> <b>ZARZĄD DRÓG I MOSTÓW W LUBLINIE</b>			
<u>Nazwa obiektu:</u> <b>Most przez rz. Bystrzycę w ciągu Al. Unii Lubelskiej w Lublinie - jezdnia prawa</b>			
<u>JNI:</u> <b>31000250</b>	<u>Nr drogi:</u> <b>835</b>	<u>Kilometraż:</u> <b>2+531</b>	<u>Data przeglądu:</u> <b>21.06.2019</b>

# PROTOKÓŁ PRZEGLĄDU SZCZEGÓŁOWEGO OBIEKTU MOSTOWEGO

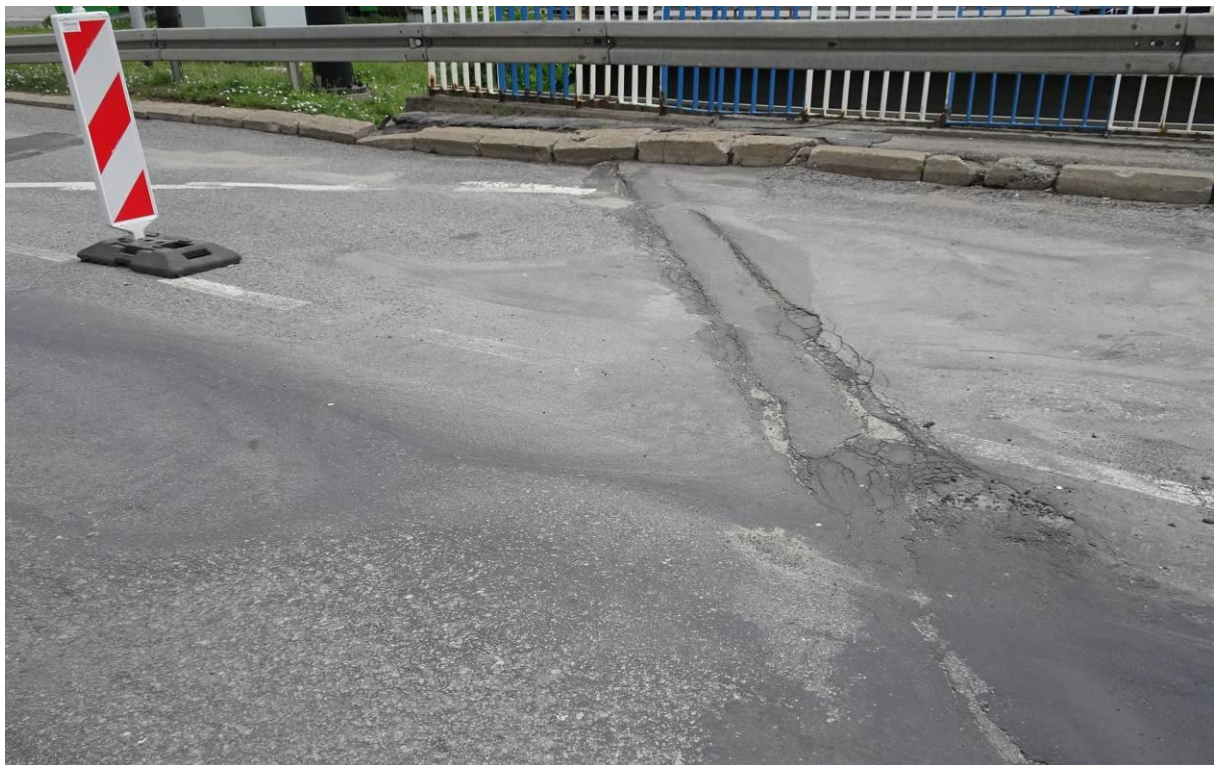
Fot. 7. Dojazd od str. Al. Solidarności i dylatacja nad podporą P-1. Zaniżenie nawierzchni dojazdu o ok. 5 cm względem nawierzchni na moście. Deformacje podłużne i poprzeczne oraz spękania nawierzchni na dojeździe i na moście. Deformacje, spękania i wykruszenia nawierzchni w obrębie dylatacji.

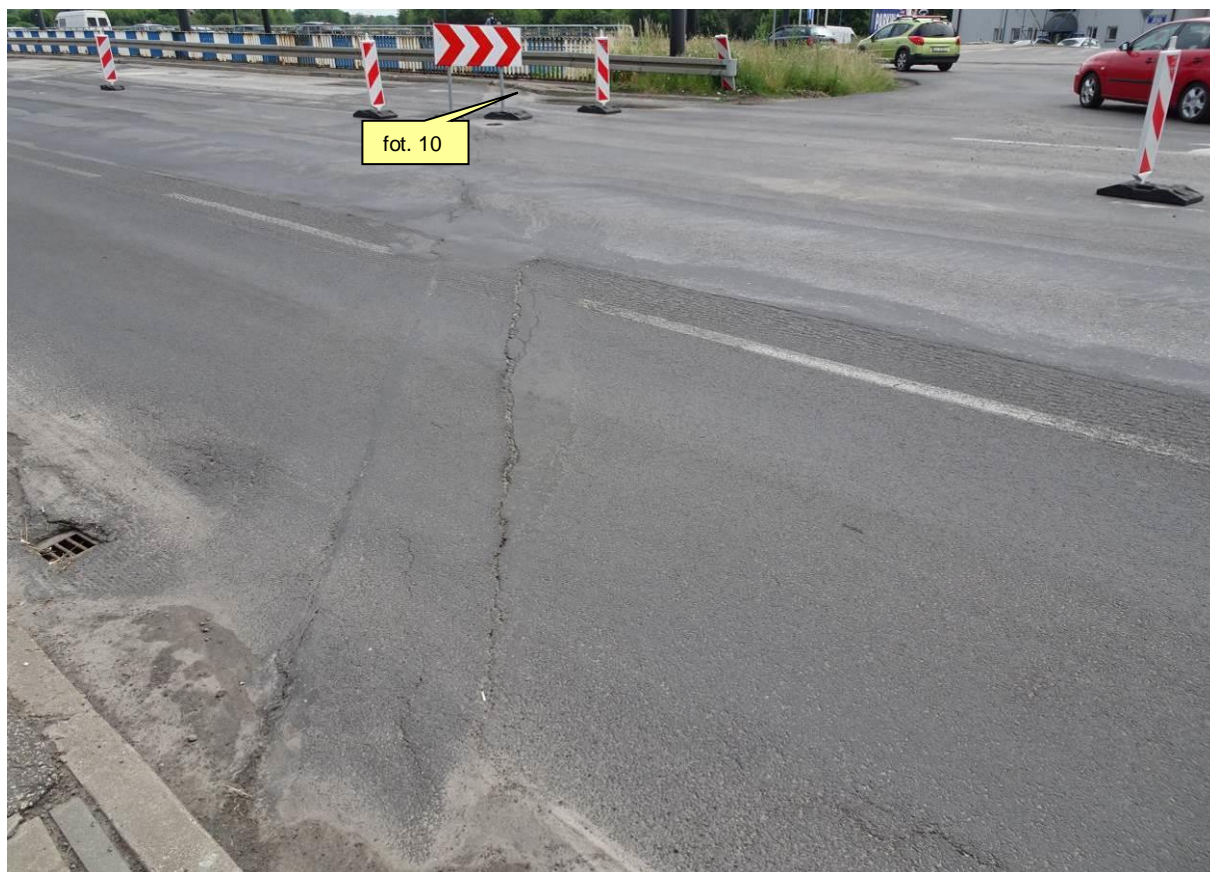
Fot. 8. Dojazd od str. Al. Solidarności. Zaniżenie nawierzchni jezdni o ok. 10 cm i deformacja krawężnika lewego spowodowana osiadaniem gruntu. Spękania i ubytki nawierzchni w obrębie dylatacji.

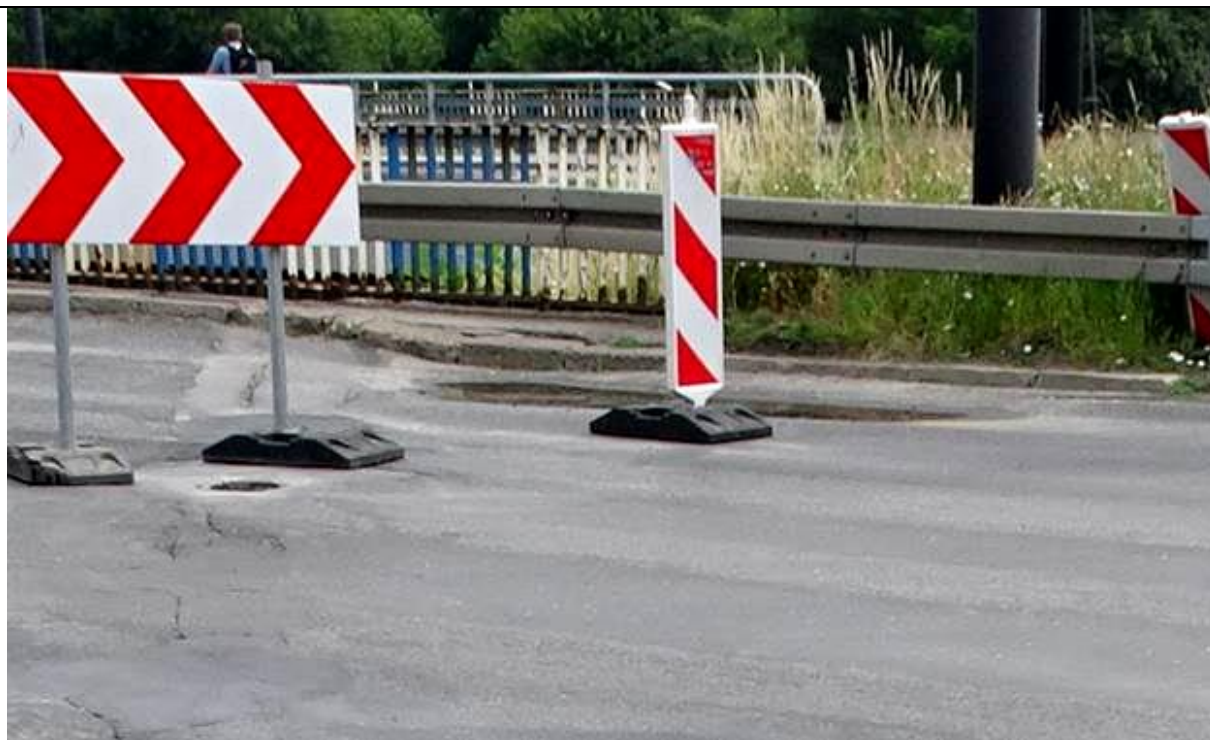
Fot. 9. Dojazd od str. ul. Fabrycznej i dylatacja nad podporą P-4. Koleiny w nawierzchni dojazdu i na moście o głębokości ok. 5 cm. Lokalne garby i zaniżenia nawierzchni. Spękania i wykruszenia nawierzchni wzdłuż dylatacji.

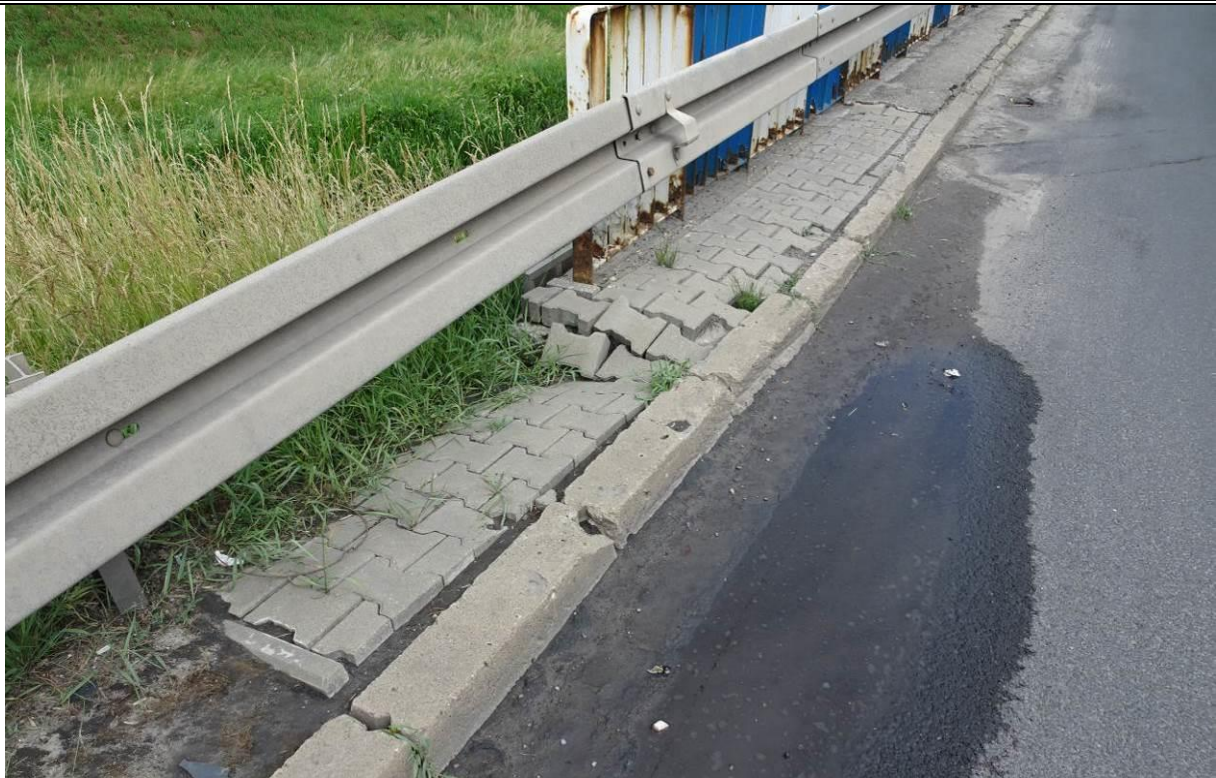
Fot. 10. Dojazd od str. ul. Fabrycznej. Zaniżenie nawierzchni jezdni o ok. 10 cm i deformacja krawężnika lewego spowodowana osiadaniem gruntu. Spękania i ubytki nawierzchni w obrębie dylatacji.

5.	<b>Na dojazdach:</b> <u>W zakresie bieżącego utrzymania:</u> <ul style="list-style-type: none"> <li>naprawić uszkodzoną nawierzchnię opaski prawostronnej na dojeździe od str. ul. Fabrycznej,</li> </ul> Zalecany termin: <b>w trybie awaryjnym</b>  <u>W zakresie ekspertyz, badań specjalistycznych, opracowania dokumentacji:</u> Patrz zalecenia ogólne (karta 5.3)  <u>W zakresie remontu lub przebudowy:</u> Patrz zalecenia ogólne (karta 5.3)

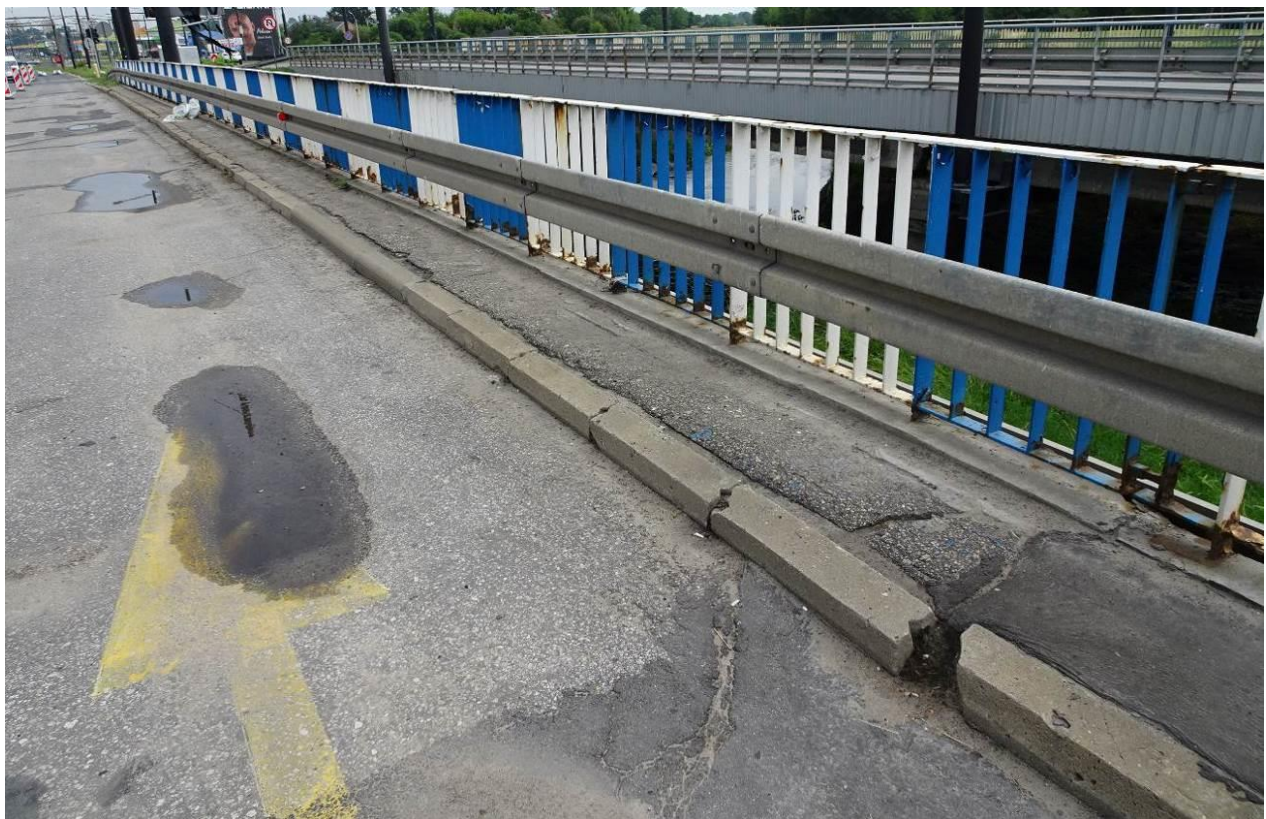
Fot. 11. Dojazd od str. ul. Fabrycznej. Zapadnięte nawierzchnia opaski i zaniżona nawierzchnia dojazdu. Uszkodzenia spowodowane osiadaniem gruntu i erozyjnym działaniem wody opadowej. Widoczna korozja balustrady.

11.	<p><b>Stan dojazdów: <u>niedostateczny</u></b></p> <p>Na obydwu dojazdach, podobnie jak na moście, występują deformacje podłużne i poprzeczne nawierzchni jezdni o głębokości do 5 cm (fot. 3, 4, 7÷10). W następstwie osiadania gruntu nawierzchnia dojazdów jest zaniżona względem nawierzchni na moście.</p> <p>Na dojeździe od str. ul. Fabrycznej widoczne jest zapadnięcie i deformacje opaski chodnikowej (fot. 11).</p>

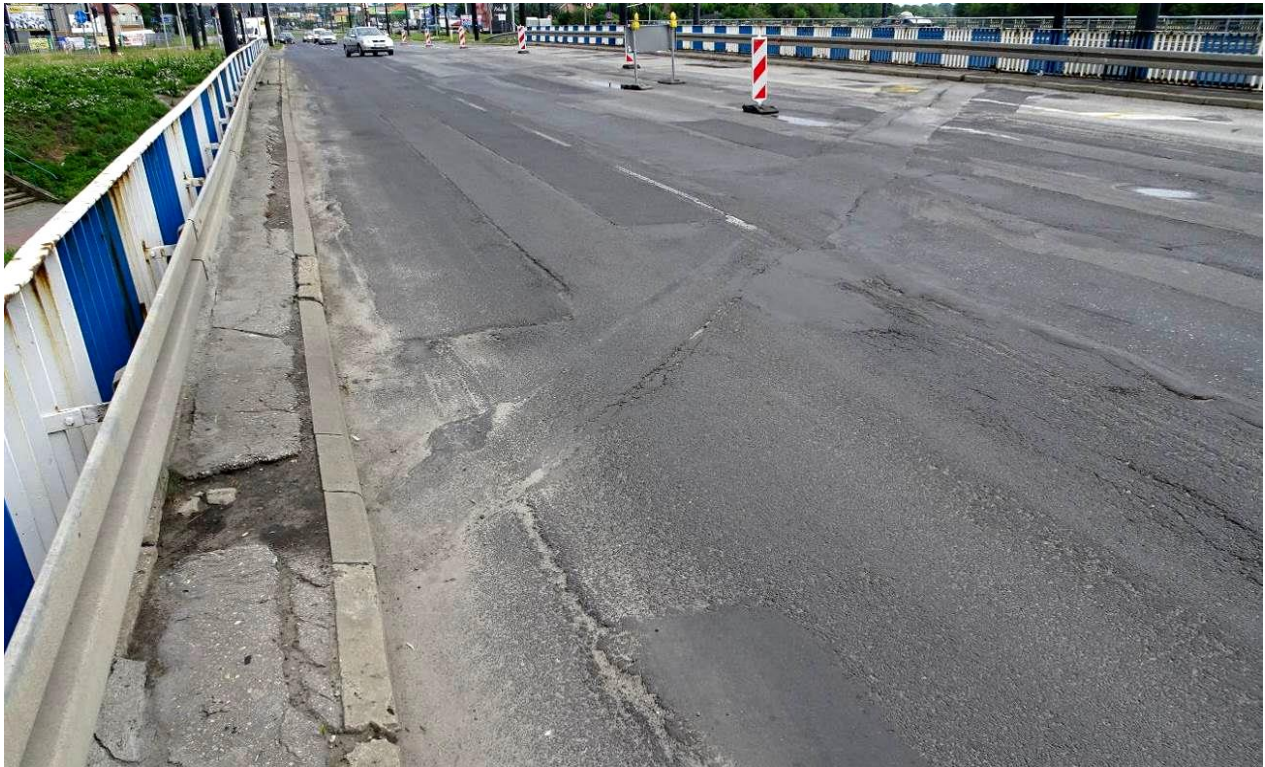
Fot. 12. Widok wzdłuż krawężnika lewostronnego. Niewielkie koleiny i deformacje nawierzchni jezdni. Ubytki i deformacje nawierzchni opaski. Korozja balustrady.

4.	<b>Stan balustrad, barier i osłon: <u>niepokojący</u></b> Na ok. 20 % powierzchni balustrad, głównie w części dolnej, widoczne są ogniska korozji powierzchniowej (fot. 11, 12). Ze względu na niewystarczającą wysokość (100 cm zamiast wymaganych 110 cm) balustrady nie odpowiadają obowiązującym przepisom.

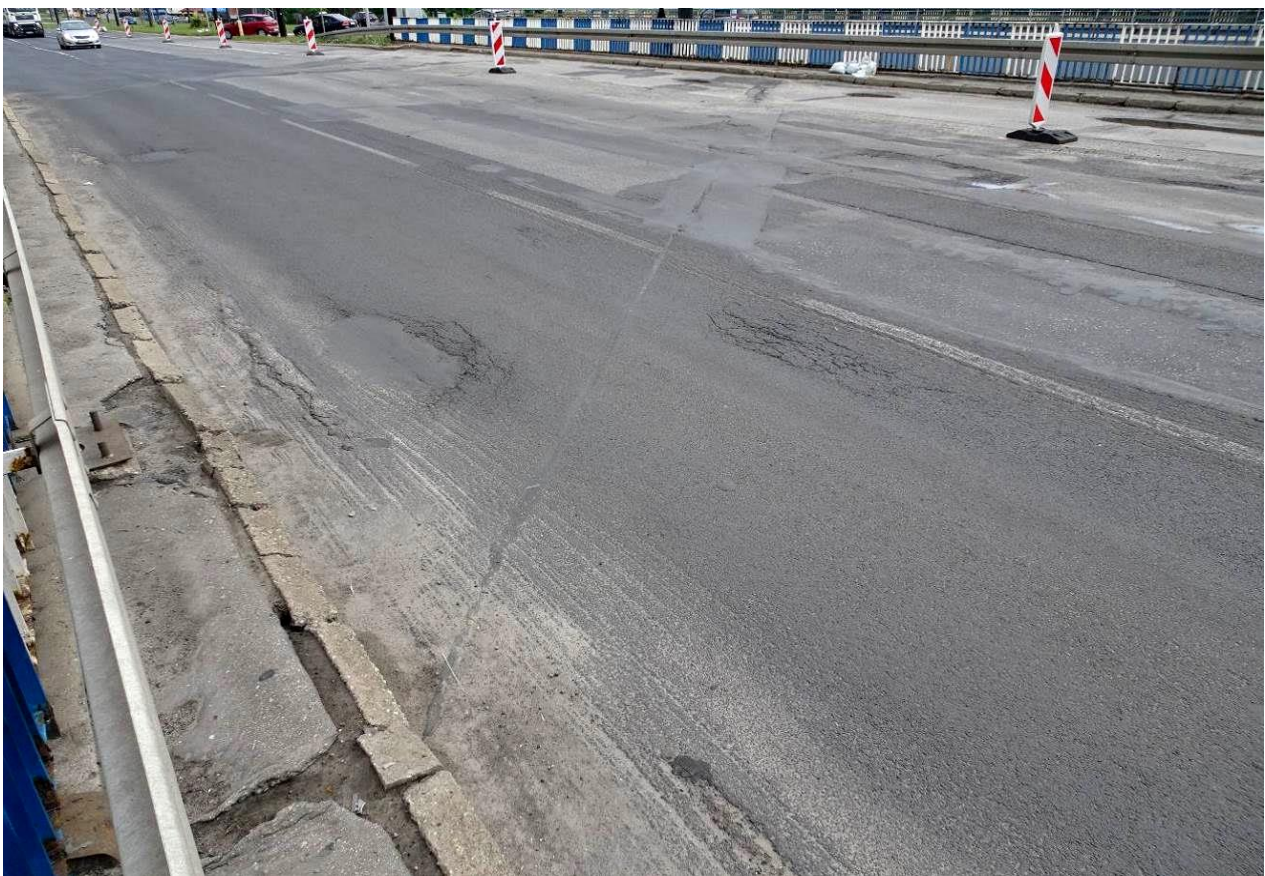
Fot. 13. Fotografia wykonana w rejonie dylatacji nad podporą P-3. Typowe uszkodzenia elementów wyposażenia mostu: koleiny i lokalne deformacje o głębokości do ok. 5 cm oraz spękania siatkowe nawierzchni jezdni. Rozległe ubytki nawierzchni opaski prawostronnej. Spękania wzdłuż dylatacji. Niedrożne kratki ściekowe. Korozja balustrady.

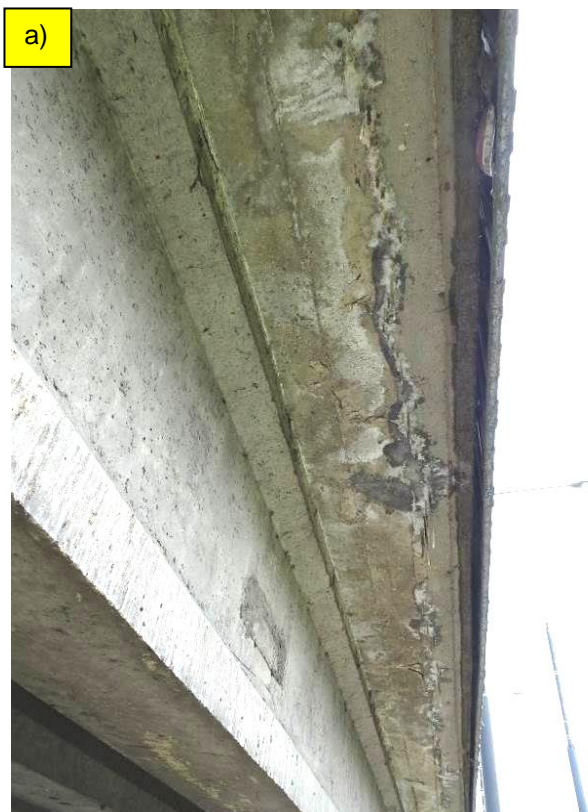
Fot. 15. Przęsło nr 1, widok w kierunku podpory P-1. Na ok. 10% powierzchni płyty widoczne przebarwienia i wykwyty świadczące o przeciekach przez pomost (fot. 16, 17). W belkach uszkodzenia występują w strefach podporowych (fot. 18÷20), stan stref przęsłowych nie budzi istotnych zastrzeżeń.

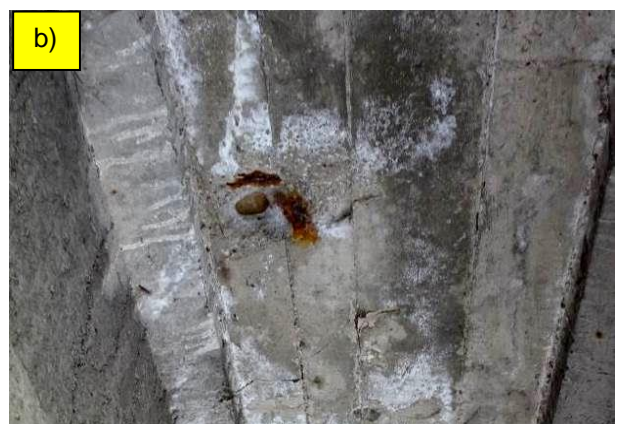
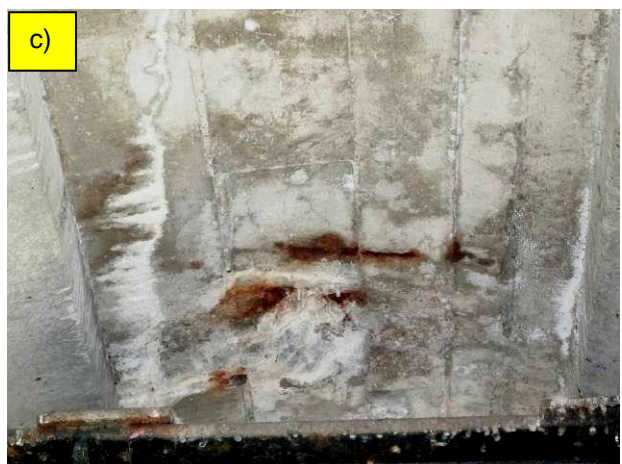
Fot. 16. Przęsło nr 1. Przecieki przez płytę pomostu: a) na wsporniku lewym, b) pomiędzy belką nr 12 i 13, c) pomiędzy belką 11 i 12 (numeracja belek wg rys. 2.1).

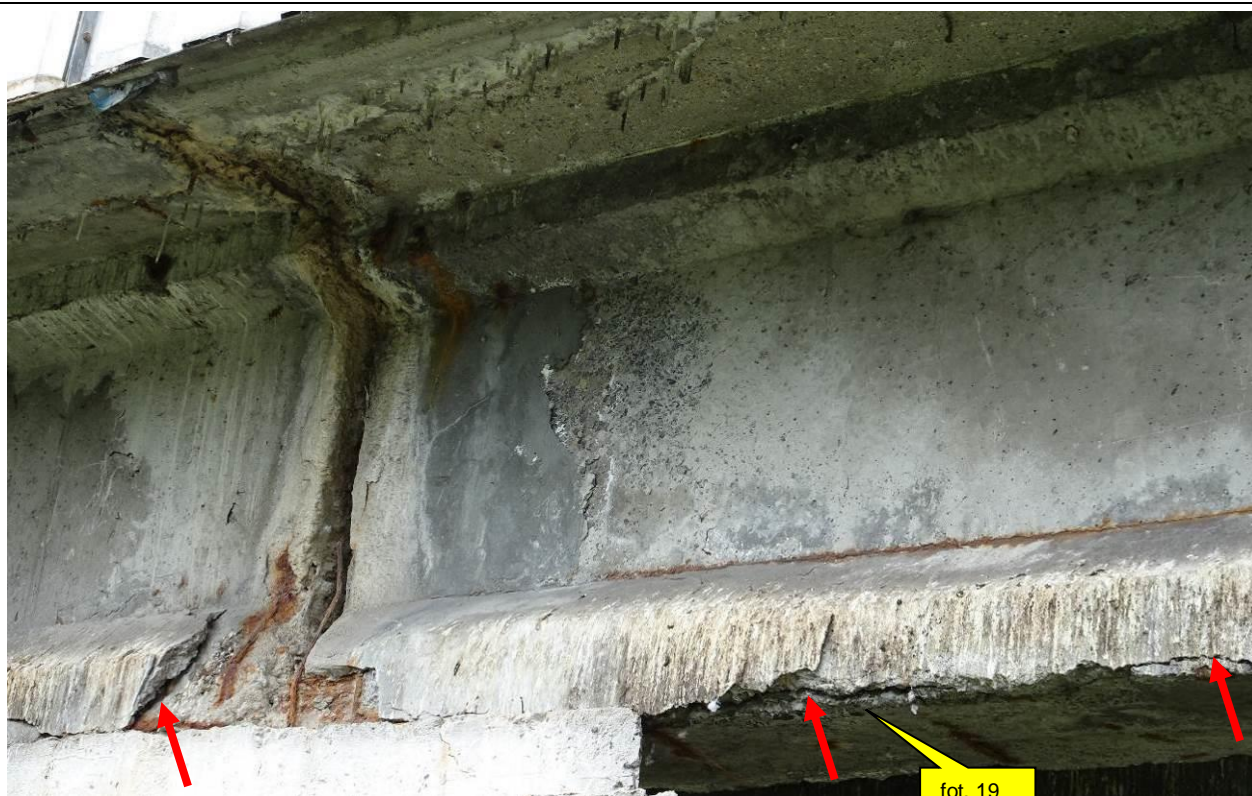
Fot. 18. Uszkodzenia belek skrajnych od DW nad podporą P-2. Spękania betonu w półkach dolnych belek spowodowane intensywną korozją zbrojenia (również sprężającego). Uszkodzenia spowodowane przeciekami przez dylatację. Widoczne przecieki i korozja betonu w płycie pomostu.

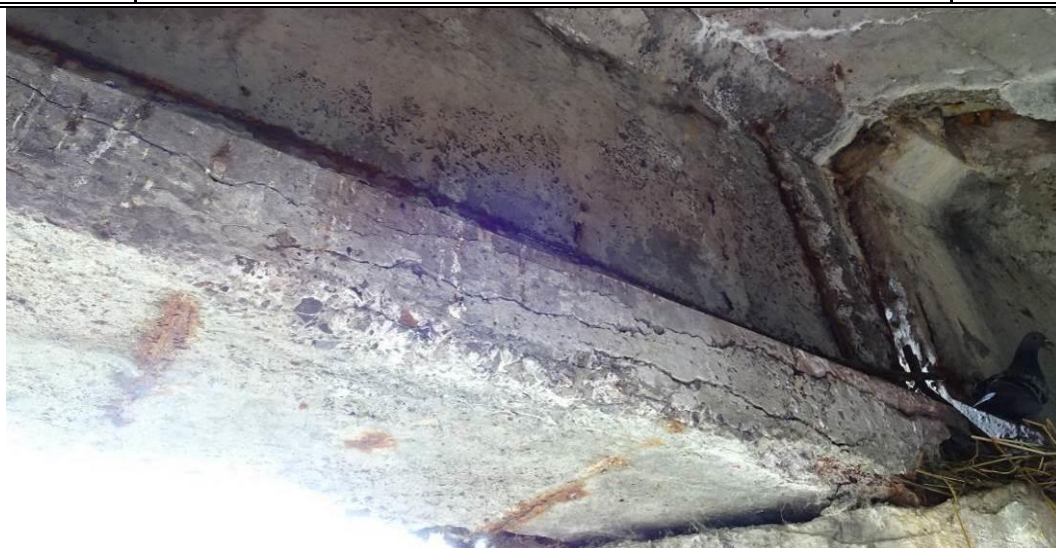
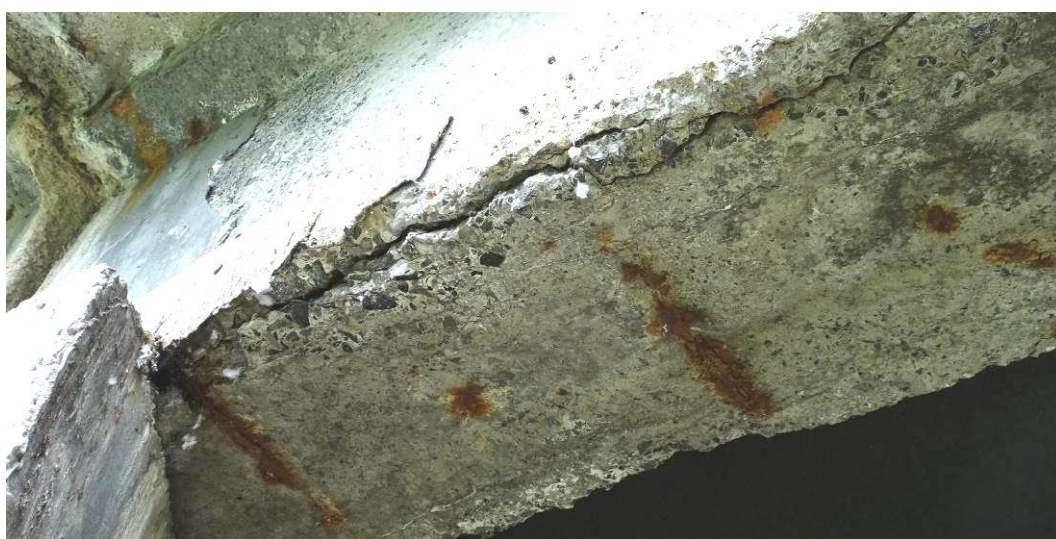
Fot. 19. Przęsło nr 1, belka skrajna od DW nad podporą P-2. Spękania i odspojenia otuliny w półce dolnej belki na długości ok. 1 mb, spowodowane intensywną korozją zbrojenia i betonu w wyniku przecieków przez dylatację.

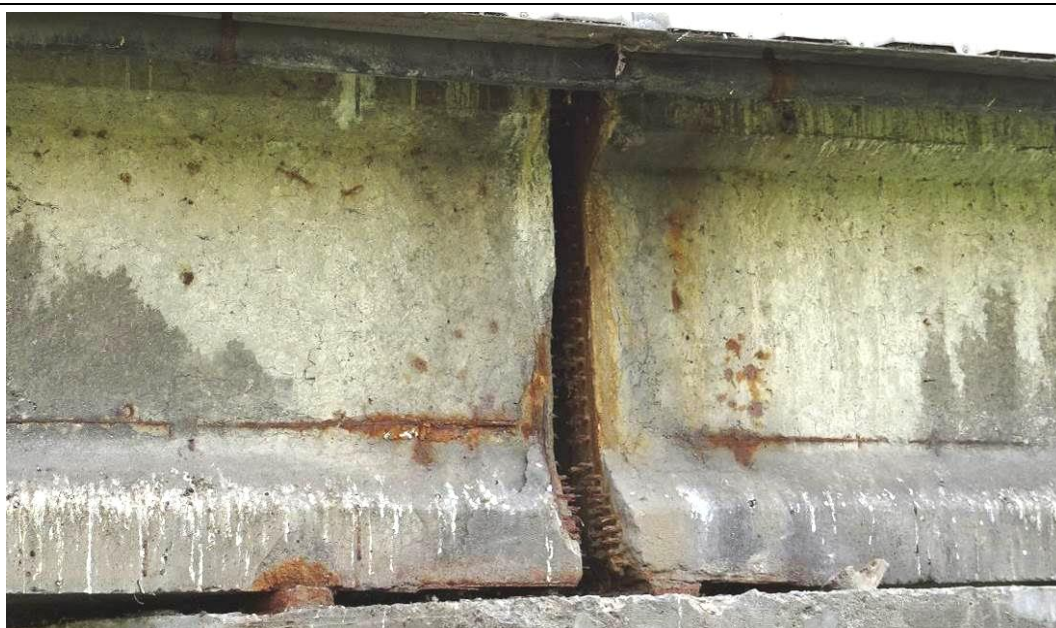
Fot. 20. Belki skrajne od GW nad podporą P-2. Korozja zbrojenia i betonu w następstwie przecieków przez dylatację. Korozja łożysk stykowych.

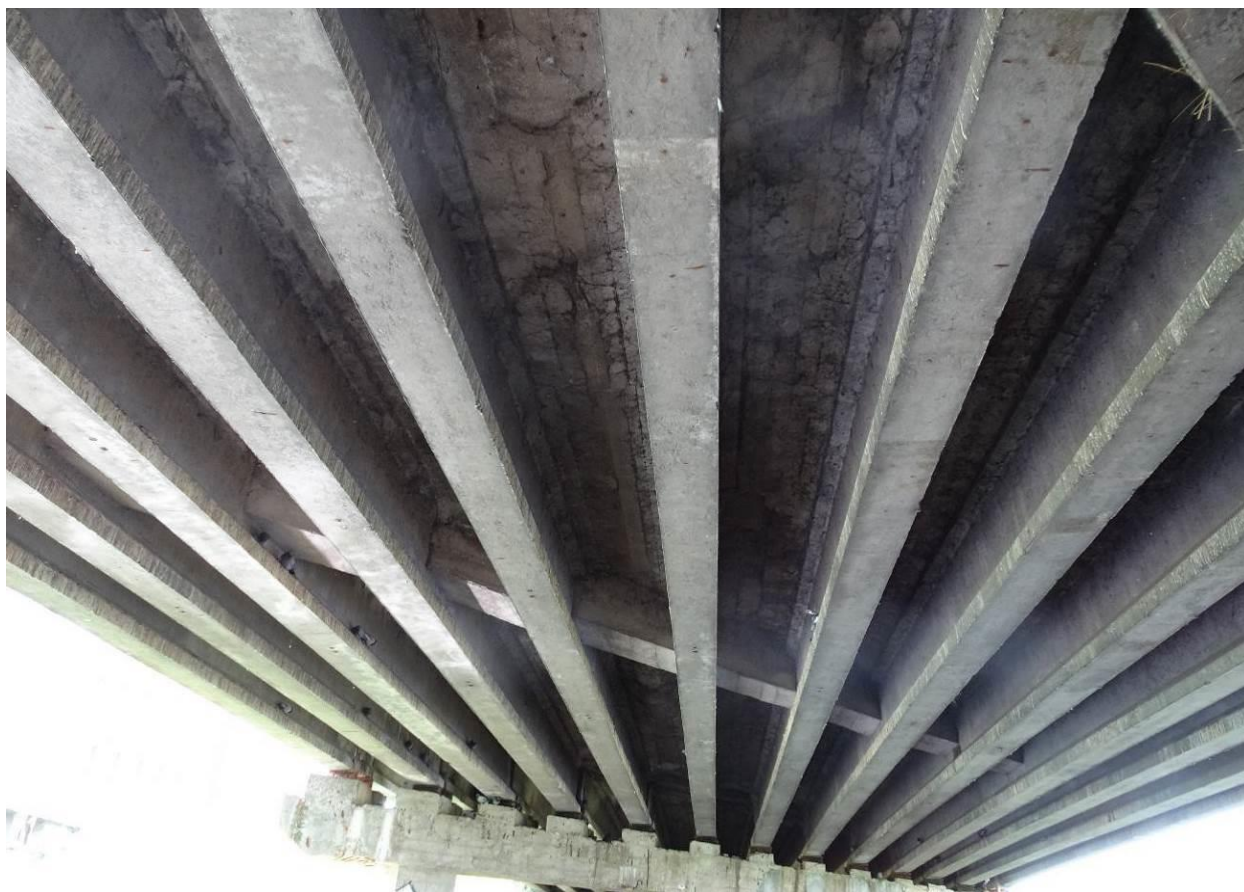
Fot. 21. Przęsło nr 2, widok w kierunku podpory P-3. Na ok. 5% powierzchni płyty widoczne przebarwienia i wykwyty świadczące o przeciekach przez pomost. W belkach uszkodzenia występują w strefach podporowych (fot. 23÷26), stan stref przęsłowych nie budzi istotnych zastrzeżeń.

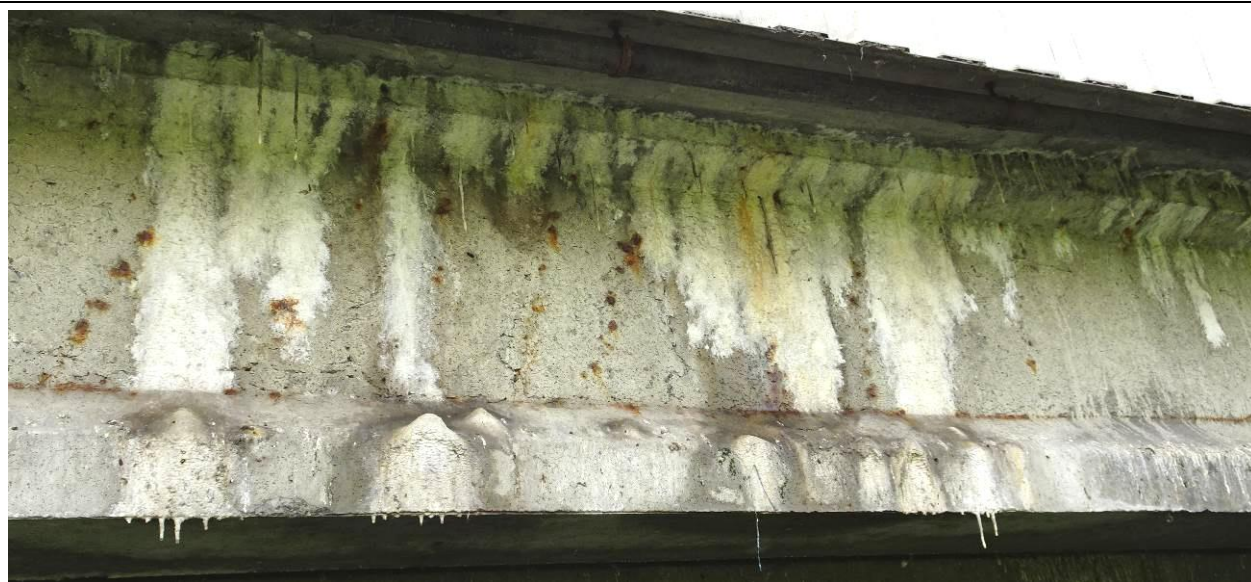
Fot. 22. Przęsło nr 2. Intensywne przecieki przez płytę pomostu wzdłuż skrajnej belki od GW, powodujące korozję betonu i zbrojenia belki.

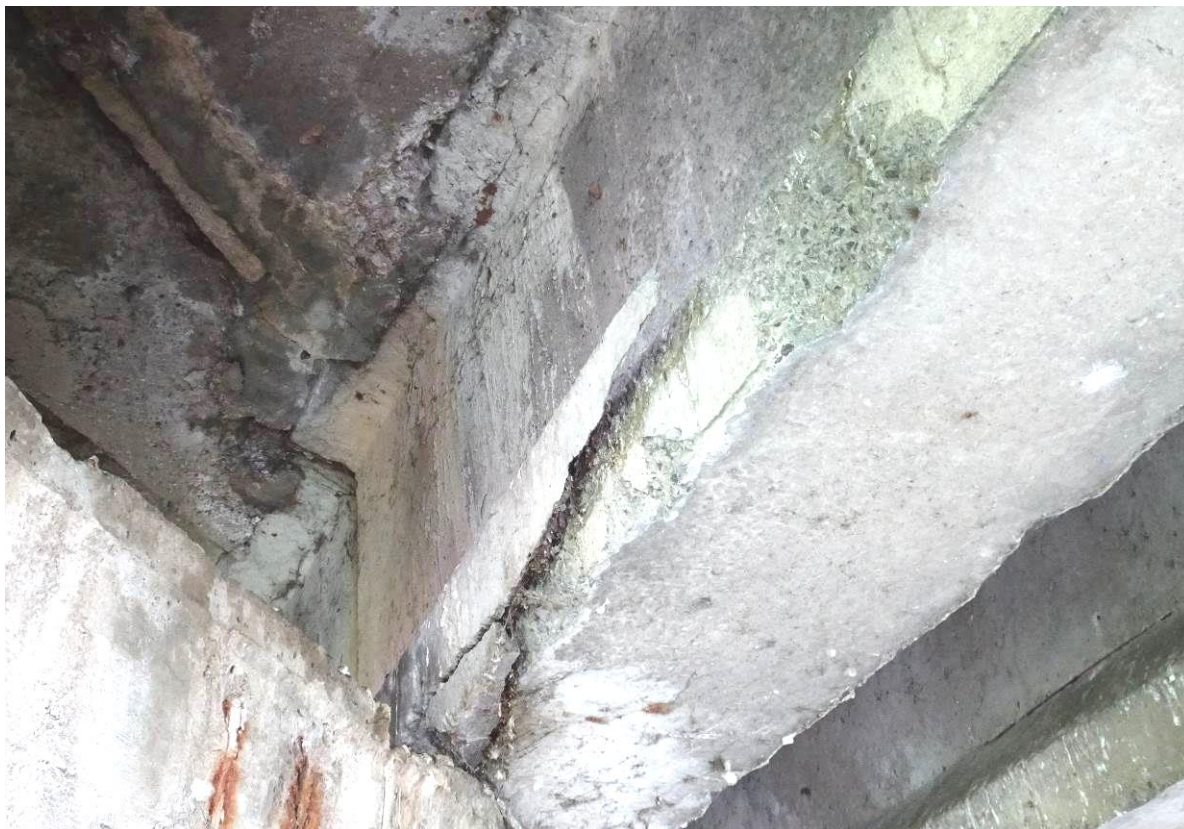
Fot. 23. Przęsło 2-3. Belka nr 2 nad podporą P-2. Odspojenie otuliny w półce dolnej spowodowane korozją zbrojenia w następstwie przecieków przez dylatację.

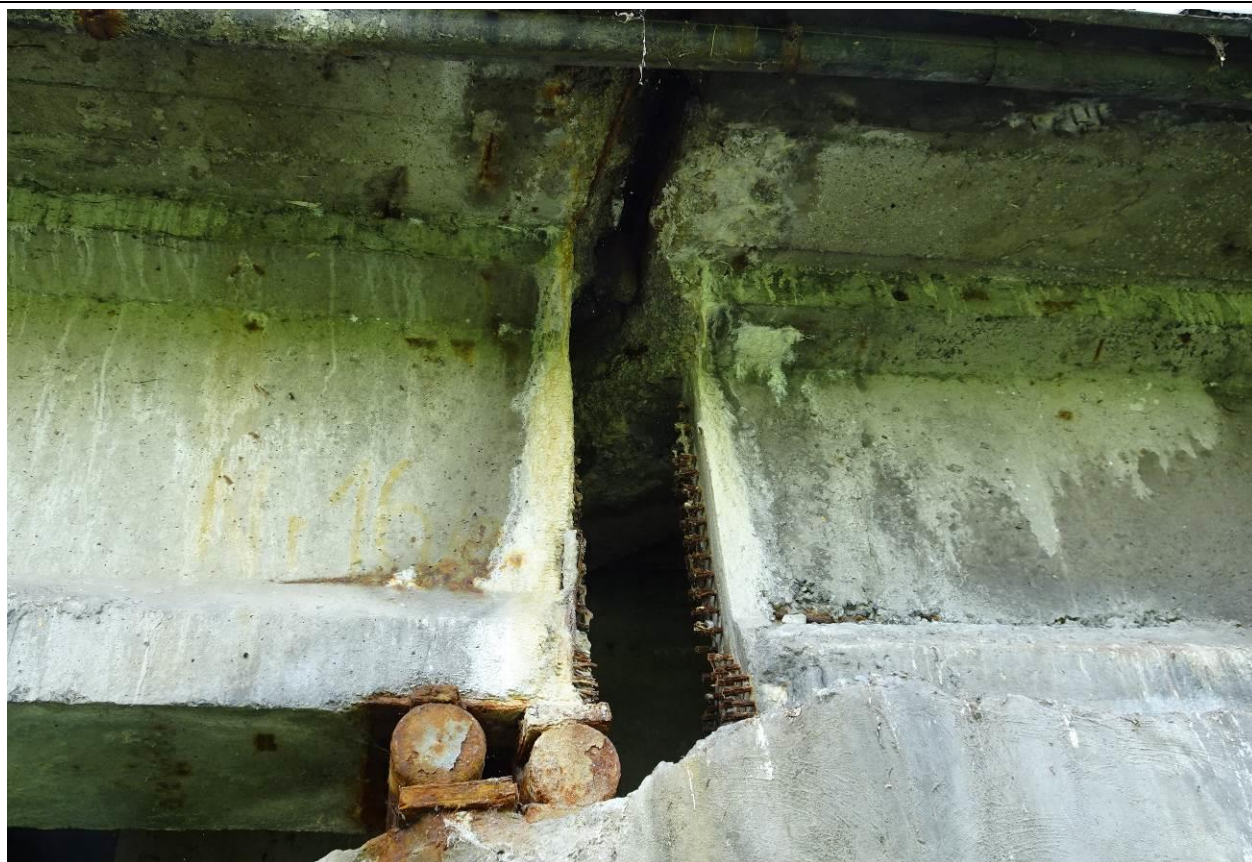
Fot. 24. Korozja betonu i zbrojenia płyty pomostu i belek skrajnych od GW nad podporą P-3 spowodowana przeciekami przez dylatację. Zdublowane, niewłaściwie ustawione, skorodowane łożyska wałkowe.

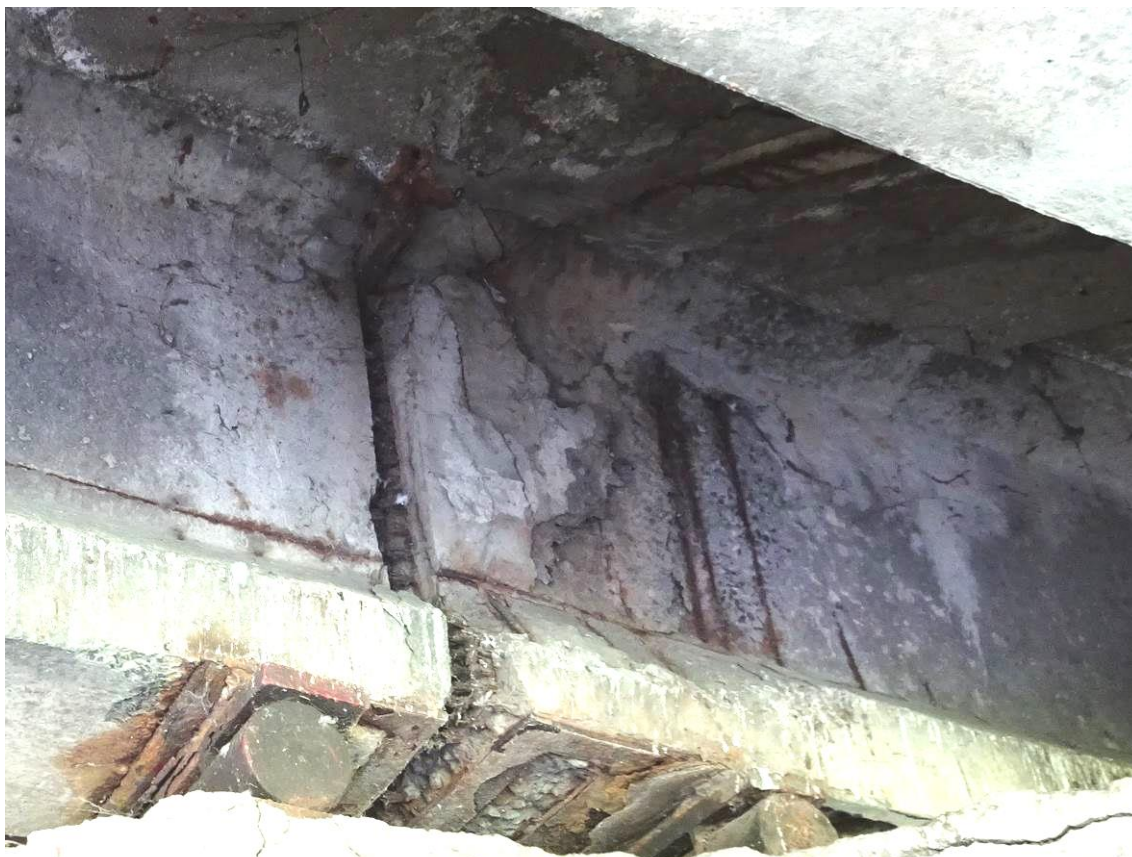
Fot. 25a. Uszkodzenia belki nr 6 nad podporą P-3. Rozległe ubytki otuliny odsłaniające skorodowane strzemiona w środku belki. Skorodowane blachy nadłożyskowe w belkach.

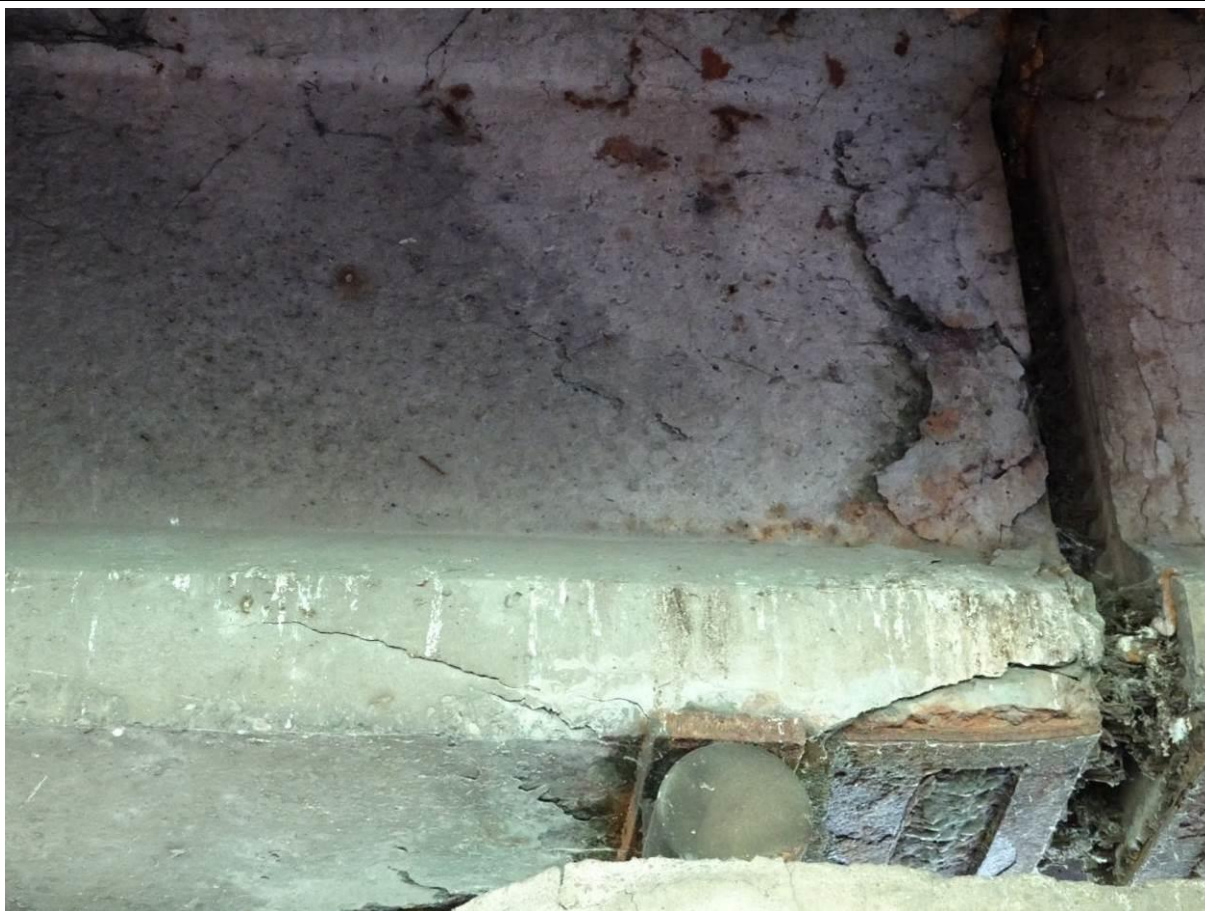
Fot. 25b. Przęsło 3, belka nr 6 nad podporą P-3. Spękania i odpryski otuliny spowodowane korozją zbrojenia w następstwie przecieków przez dylatację.

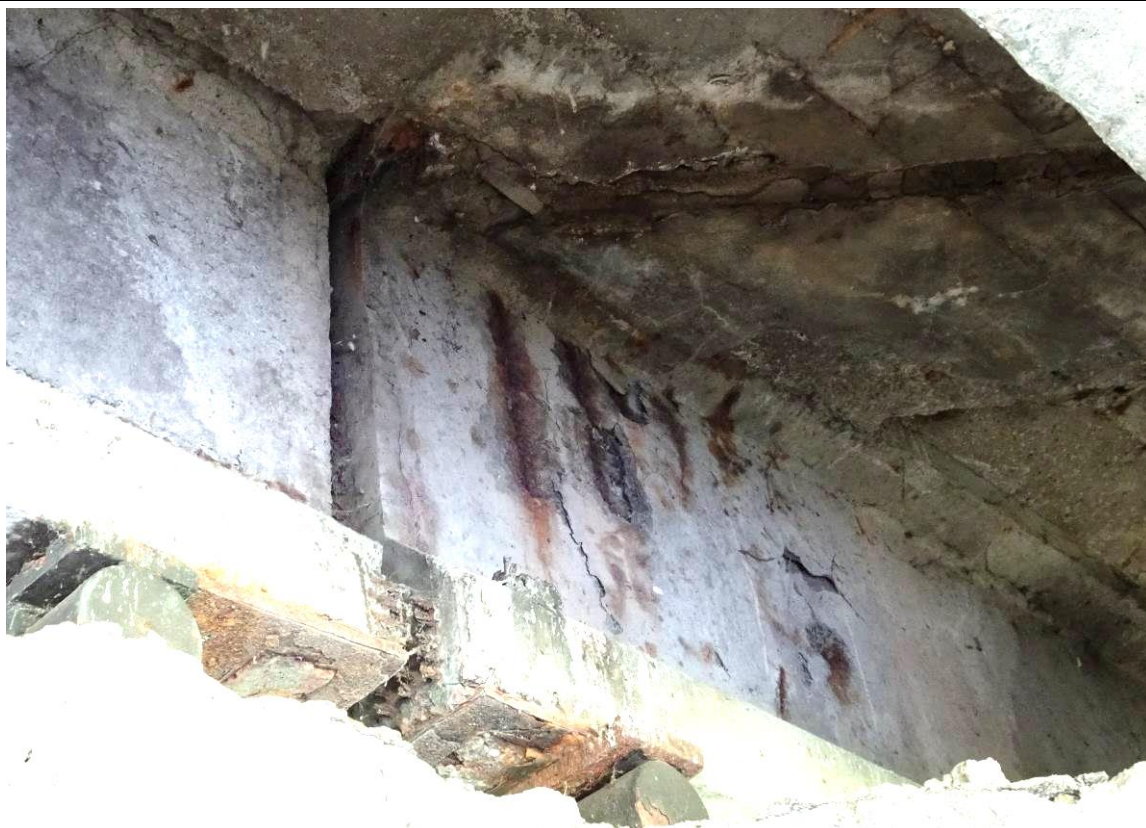
Fot. 25c. Uszkodzenia belki nr 8 nad podporą P-3. Ubytki otuliny odsłaniające skorodowane strzemiona w środku belki. Widoczne przecieki przez dylatację.

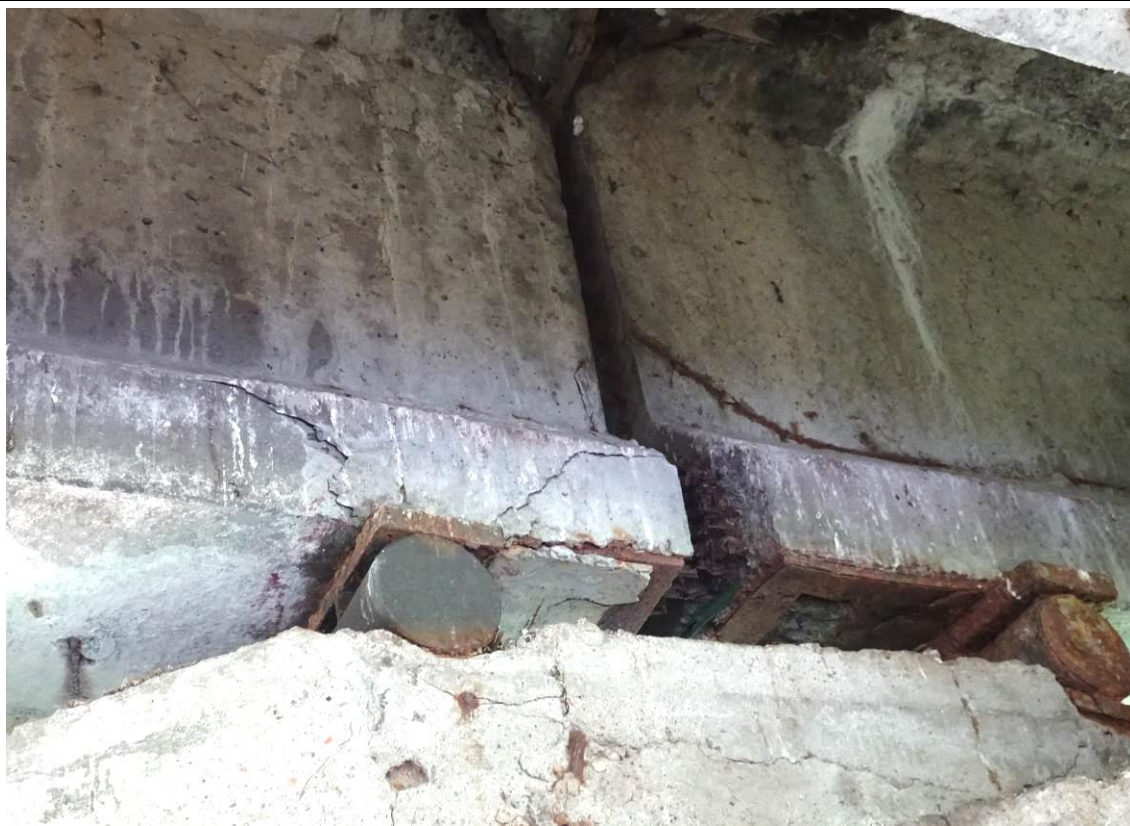
Fot. 25d. Uszkodzenia belki nr 12 nad podporą P-3. Spękania otuliny w półce dolnej nad łożyskiem spowodowane korozją zbrojenia. Korozja łożysk wałkowych i blach nadłożyskowych.

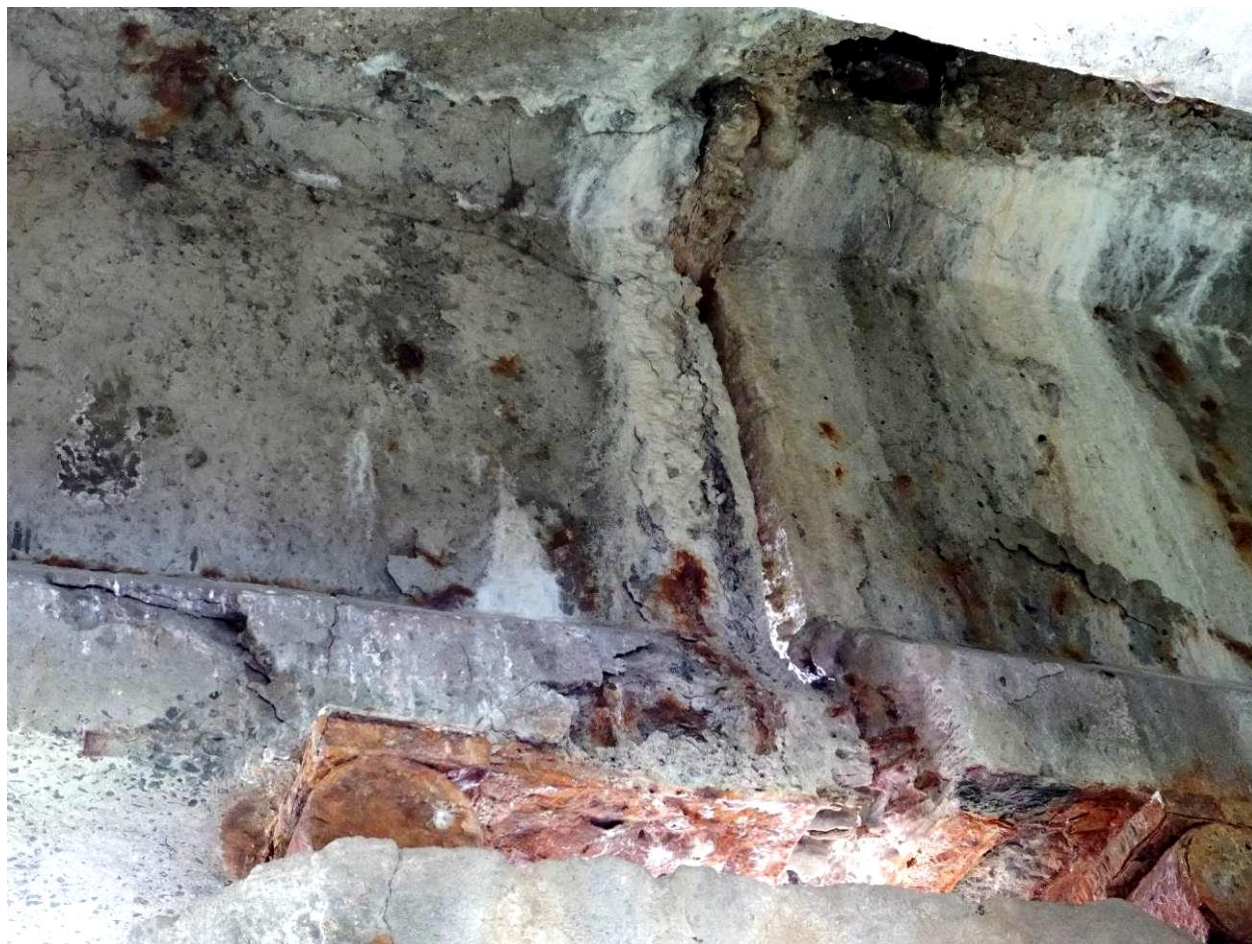
Fot. 26a. Uszkodzenia belek skrajnych od DW nad podporą P-3. Intensywna korozja betonu i zbrojenia oraz spękania i odpryski otuliny. Korozja łożysk wałkowych i blach nadłożyskowych. Uszkodzenia spowodowane przeciekami przez dylatację.

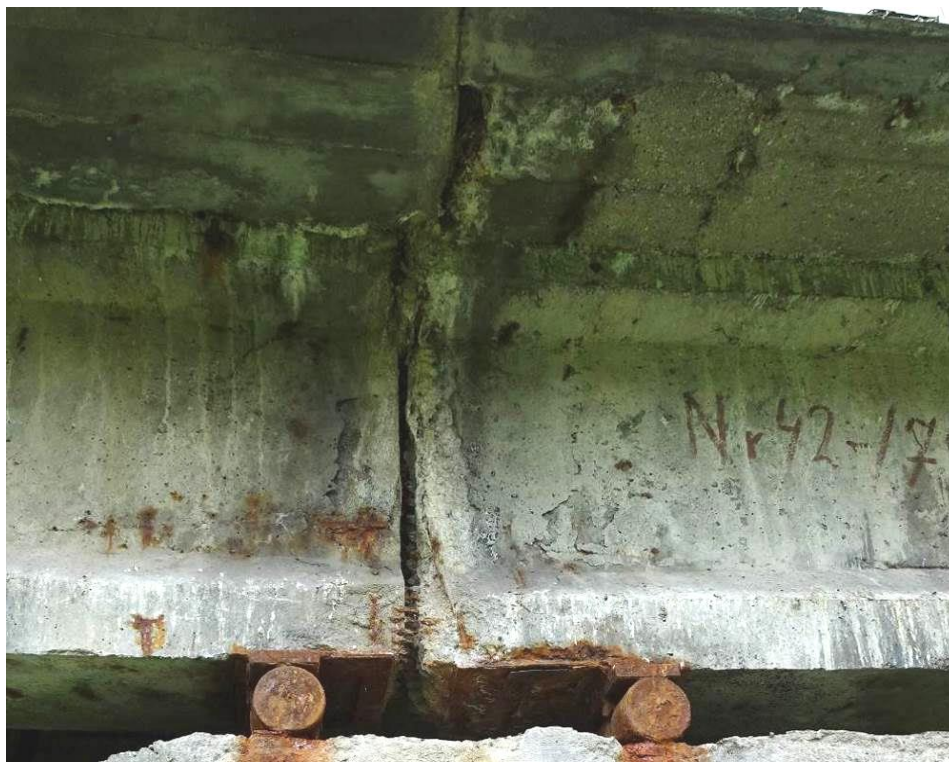
Fot. 26b. Uszkodzenia belek skrajnych od DW nad podporą P-3. Intensywna korozja betonu i zbrojenia oraz spękania i odpryski otuliny. Korozja łożysk wałkowych i blach nadłożyskowych. Uszkodzenia spowodowane przeciekami przez dylatację.
