# RAPORT Z PRZEGLĄDU SZCZEGÓŁOWEGO OBIEKTU MOSTOWEGO

<u>Nazwa Zarządu Drogi:</u> <b>ZARZĄD DRÓG I MOSTÓW W LUBLINIE</b>			
<u>Nazwa obiektu:</u> <b>Most przez rz. Bystrzycę w ciągu Al. Unii Lubelskiej w Lublinie - jezdnia prawa</b>			
<u>JNI:</u> <b>31000250</b>	<u>Nr drogi:</u> <b>835</b>	<u>Kilometraż:</u> <b>2+531</b>	<u>Data przeglądu:</u> <b>21.06.2019</b>

# PROTOKÓŁ PRZEGLĄDU SZCZEGÓŁOWEGO OBIEKTU MOSTOWEGO

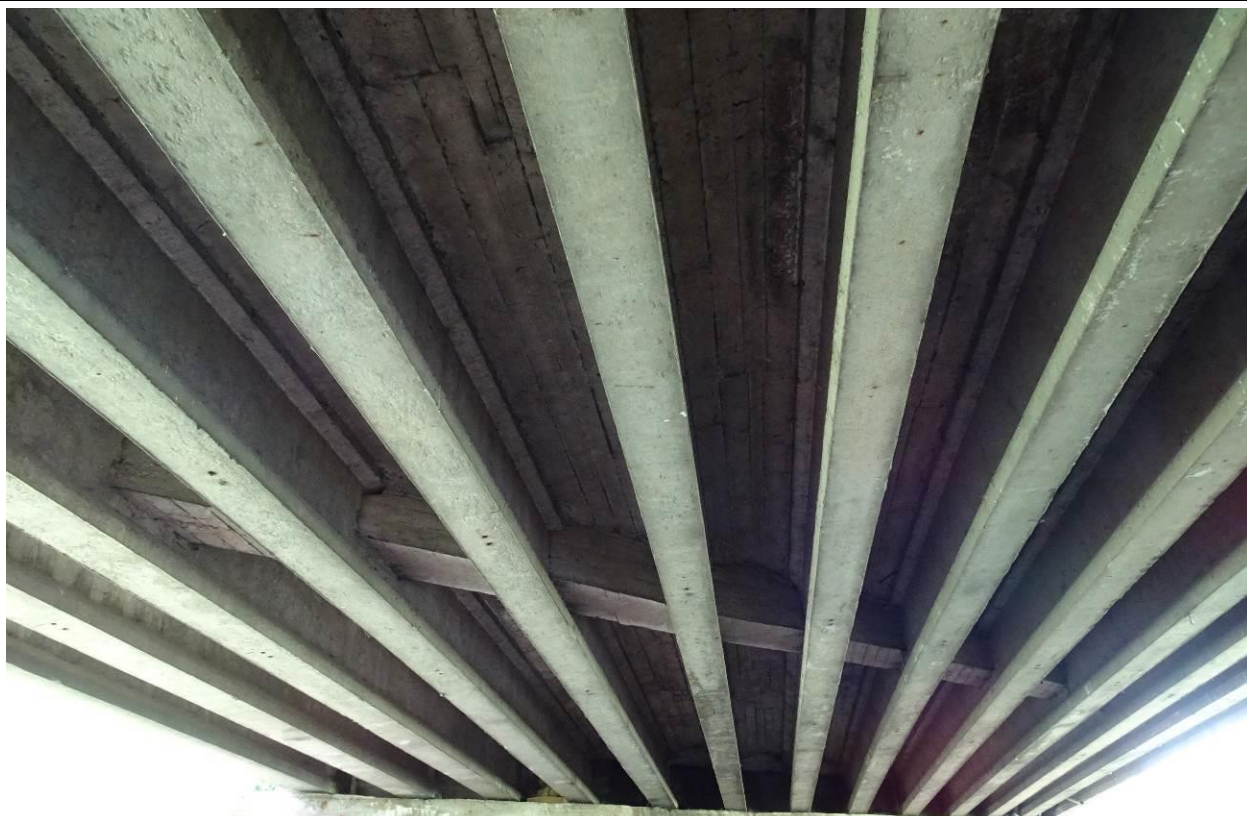
Fot. 27. Przęsło nr 3, widok w kierunku podpory P-4. Na ok. 5% powierzchni płyty widoczne przebarwienia i wykwyty świadczące o przeciekach przez pomost. W belkach uszkodzenia występują w strefach podporowych, stan stref przęsłowych nie budzi istotnych zastrzeżeń.

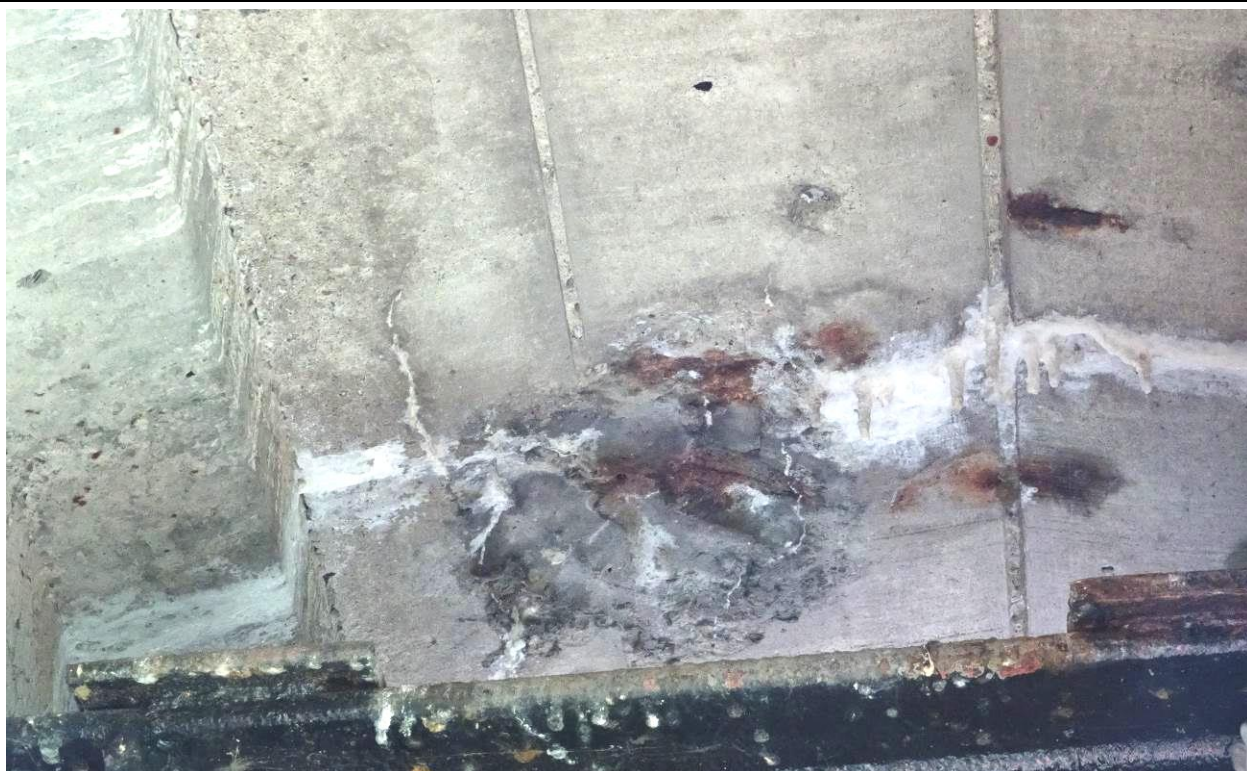
Fot. 28. Przęsło 3. Punktowy intensywny przeciek przez płytę pomostu pomiędzy belkami nr 12 i 13. Widoczna korozja zbrojenia płyty.

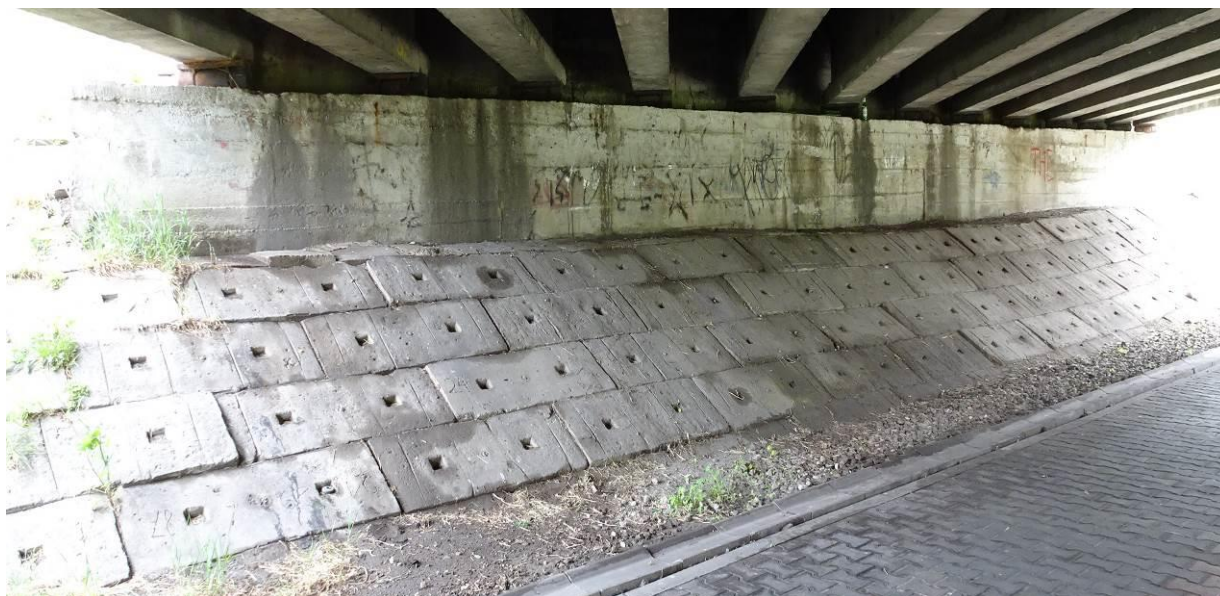
Fot. 29. Podpora P-1, widok ogólny. W ścianie czołowej pięć rys pionowych o rozwarości do 1,0 mm. Na ścianie zapleczej, ławie podłożyskowej i ścianie czołowej osady i przebarwienia betonu w wyniku przecieków przez dylatację. Lokalna korozja betonu i zbrojenia w ścianie czołowej. Szczegóły uszkodzeń na kolejnych fotografiach i na rys. 2.2.1.

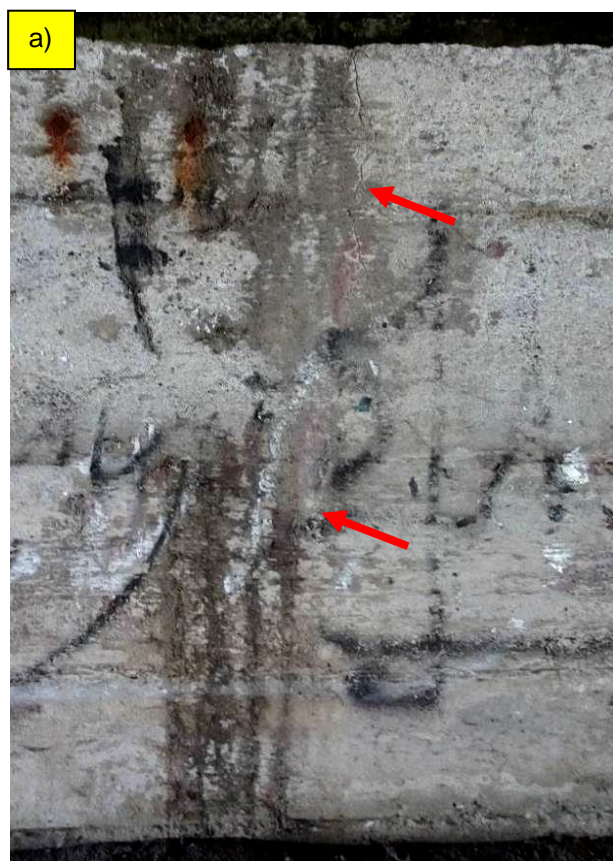
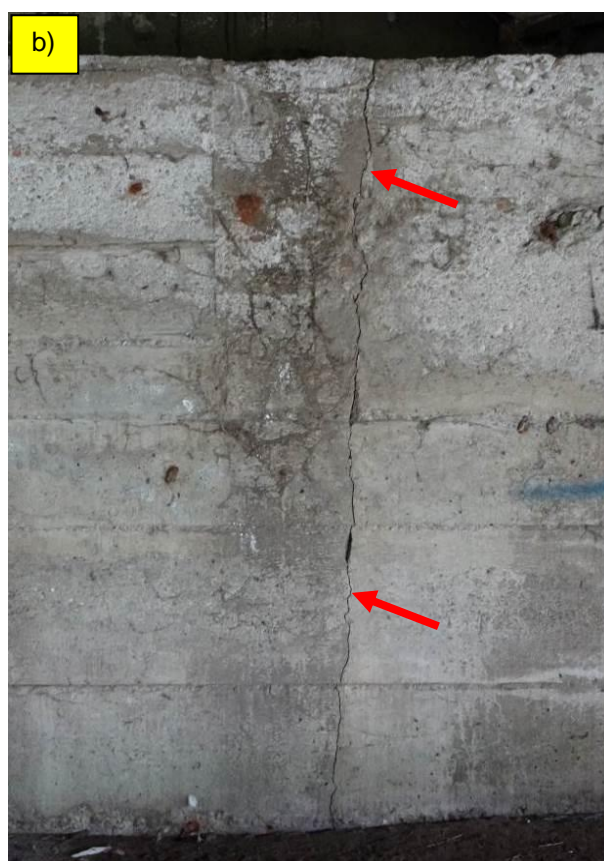
Fot. 30. Podpora P-1. Przykłady rys pionowych o rozwarości 1,0 mm w ścianie czołowej. Regularny rozstaw rys może wskazywać na ich skurczowe pochodzenie. Widoczna punktowa korozja zbrojenia.

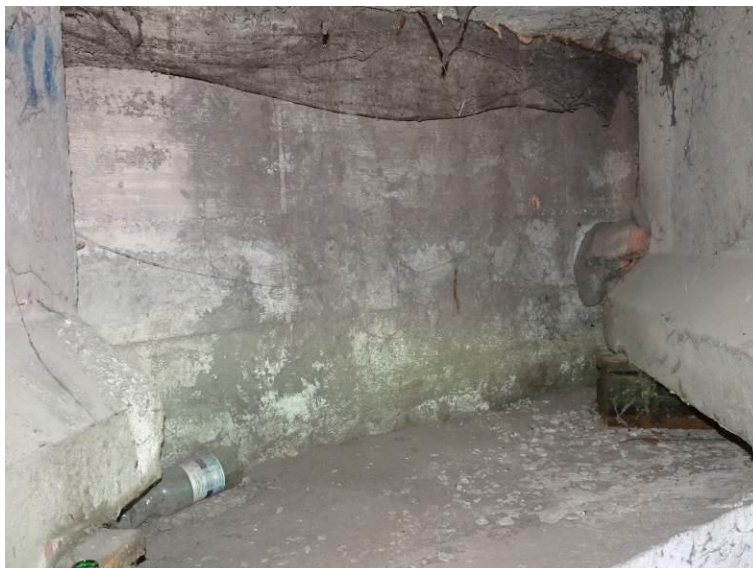
Fot. 31. Podpora P-1. Typowy stan ścianki zapleczonej i ławy podłożyskowej: zanieczyszczenia spowodowane przeciekami przez dylatację. Widoczna korozja łożysk.

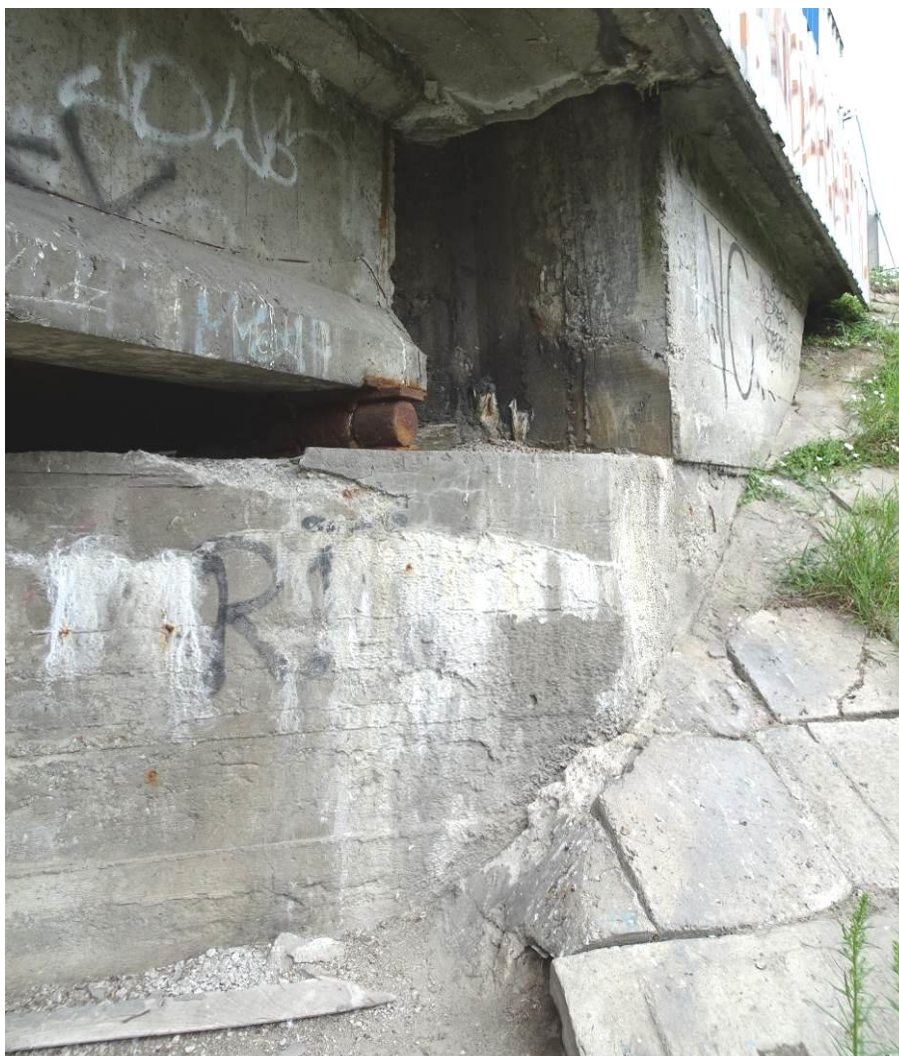
Fot. 32. Podpora P-1. Zarysowania ukośne z przeciekami w narożu ściany czołowej od str. DW. Intensywna korozja betonu i punktowa korozja zbrojenia. Zawilgocenie i wykwyty na ścianie zapleczonej. Korozja łożyska wałkowego. Uszkodzenia spowodowane przeciekami przez dylatację. Niewielkie deformacje umocnienia stożka.

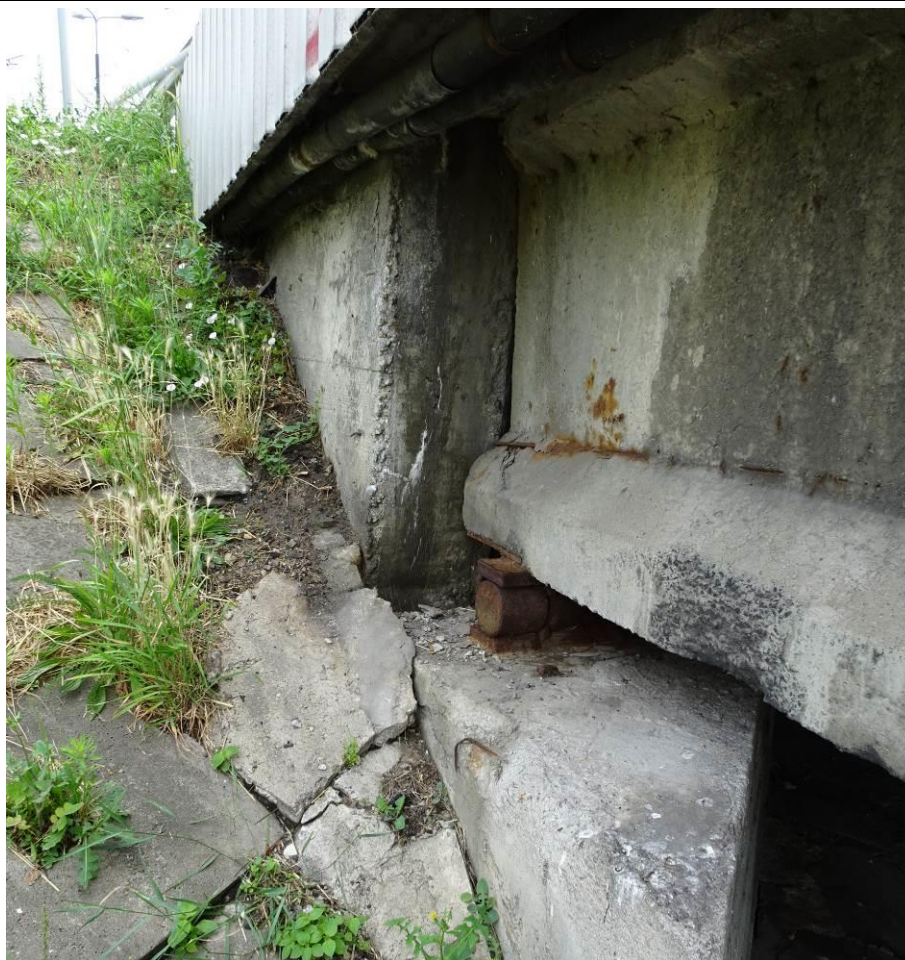
Fot. 33. Podpora P-1, widok od GW. Zawilgocenie i wykwyty na ścianie zapleczej. Korozja łożyska wałkowego. Niewielkie deformacje umocnienia stożka. Widoczna również korozja zbrojenia w środku belki.

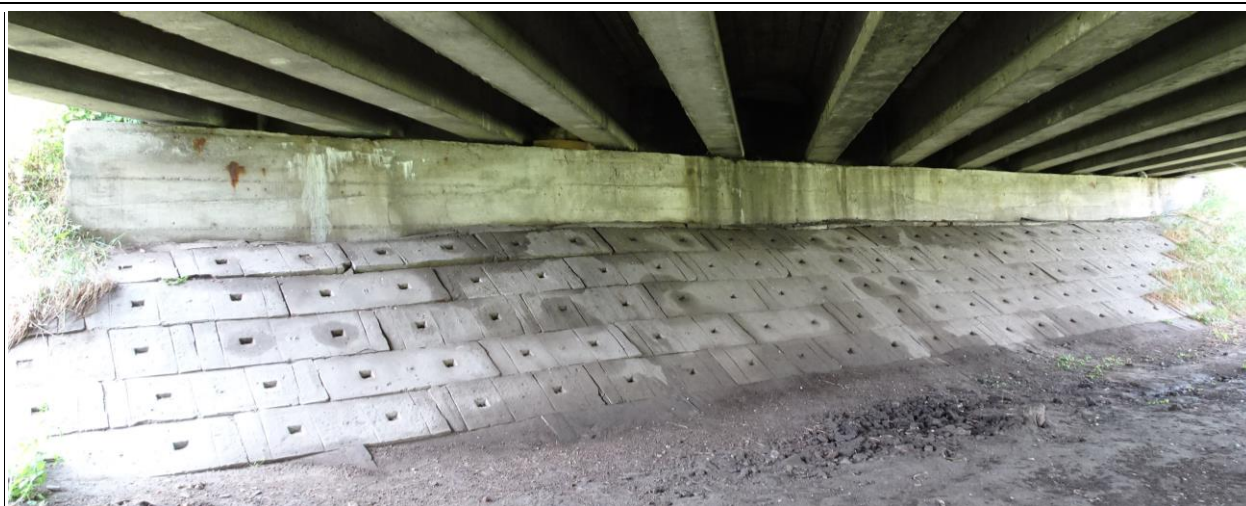
Fot. 34. Podpora P-4, widok ogólny. W ścianie czołowej cztery rysy pionowe o rozwarości do 1,6 mm, przechodzące na ścianki zapleczne. Na ścianie zapleczej, ławie podłożyskowej i ścianie czołowej osady i przebarwienia betonu w wyniku przecieków przez dylatację. Lokalna korozja betonu i zbrojenia w ścianie czołowej. Szczegóły uszkodzeń na kolejnych fotografiach i na rys. 2.2.1.

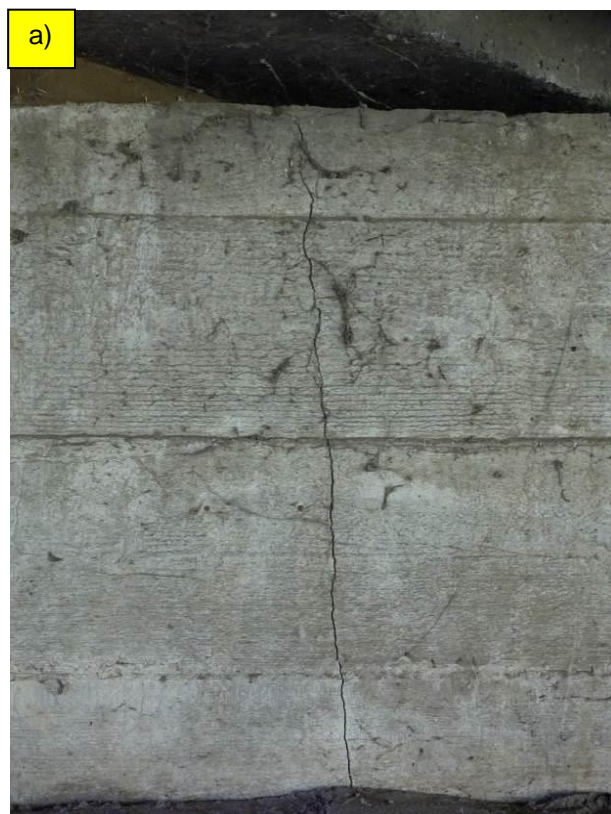
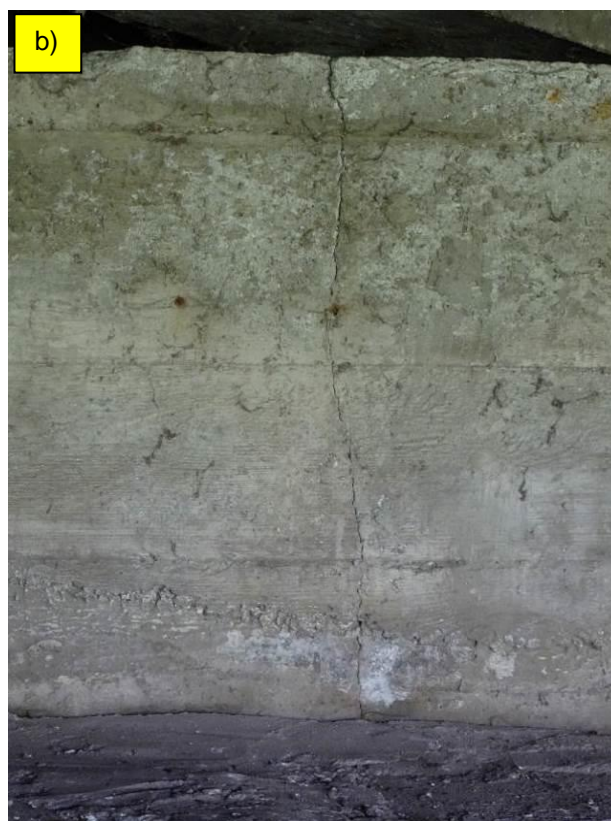
Fot. 35. Podpora P-4. Przykłady rys pionowych o rozwarości 1,6 mm w ścianie czołowej. Regularny rozstaw rys może wskazywać na ich skurczowe pochodzenie. Widoczna punktowa korozja zbrojenia.

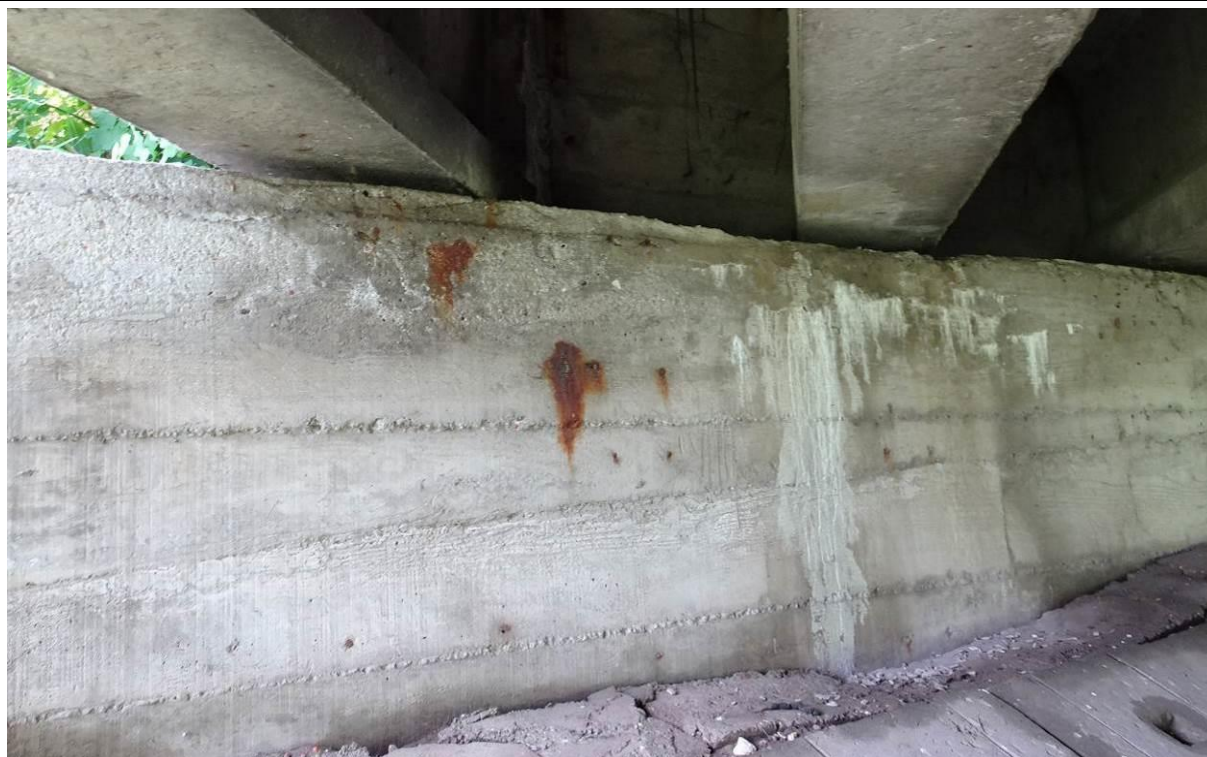
Fot. 36a. Podpora P-4. Zarysowania z przeciekami i intensywna korozja betonu. Punktowa korozja zbrojenia. Uszkodzenia spowodowane przeciekami przez dylatację.

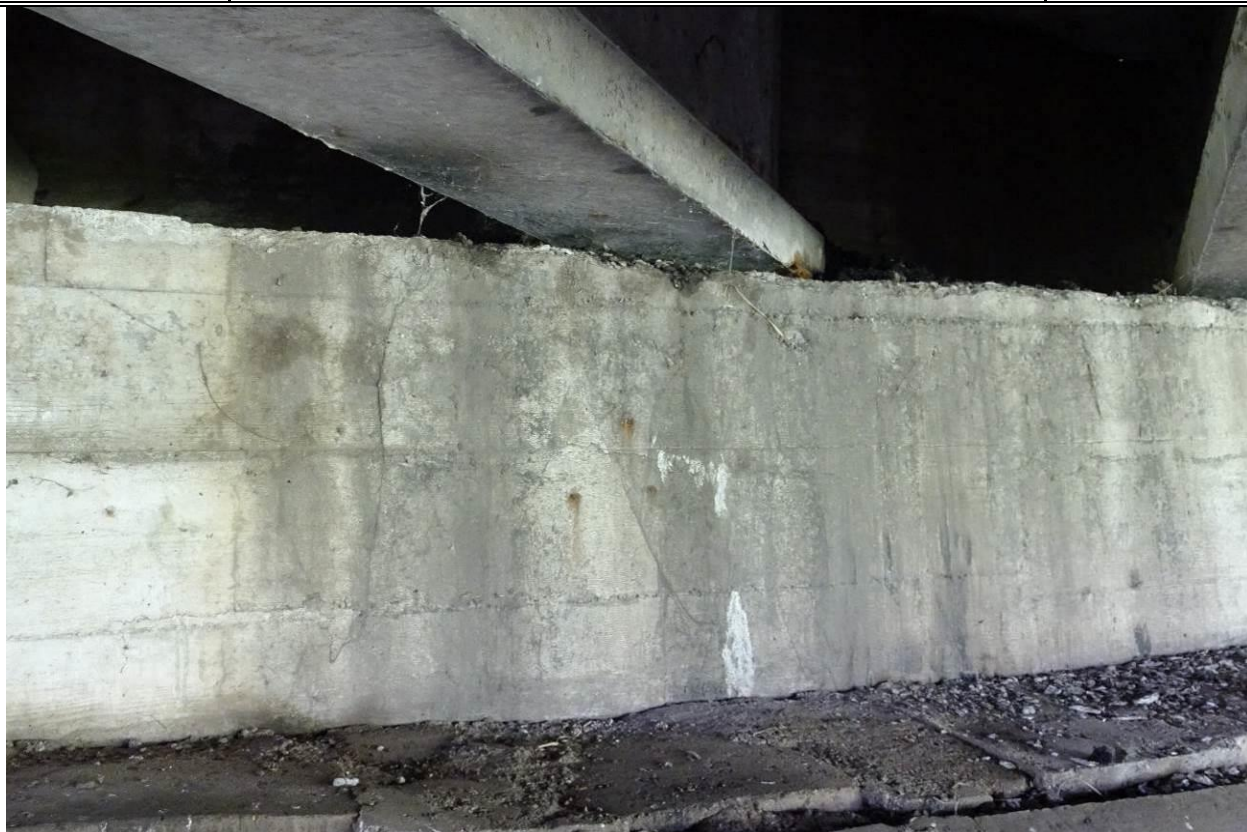
Fot. 36b. Podpora P-4. Zanieczyszczenia w środkowej części przyczółka spowodowane przeciekami przez dylatację. Lokalne przecieki i wykwyty świadczące o korozji betonu. Punktowa korozja zbrojenia.

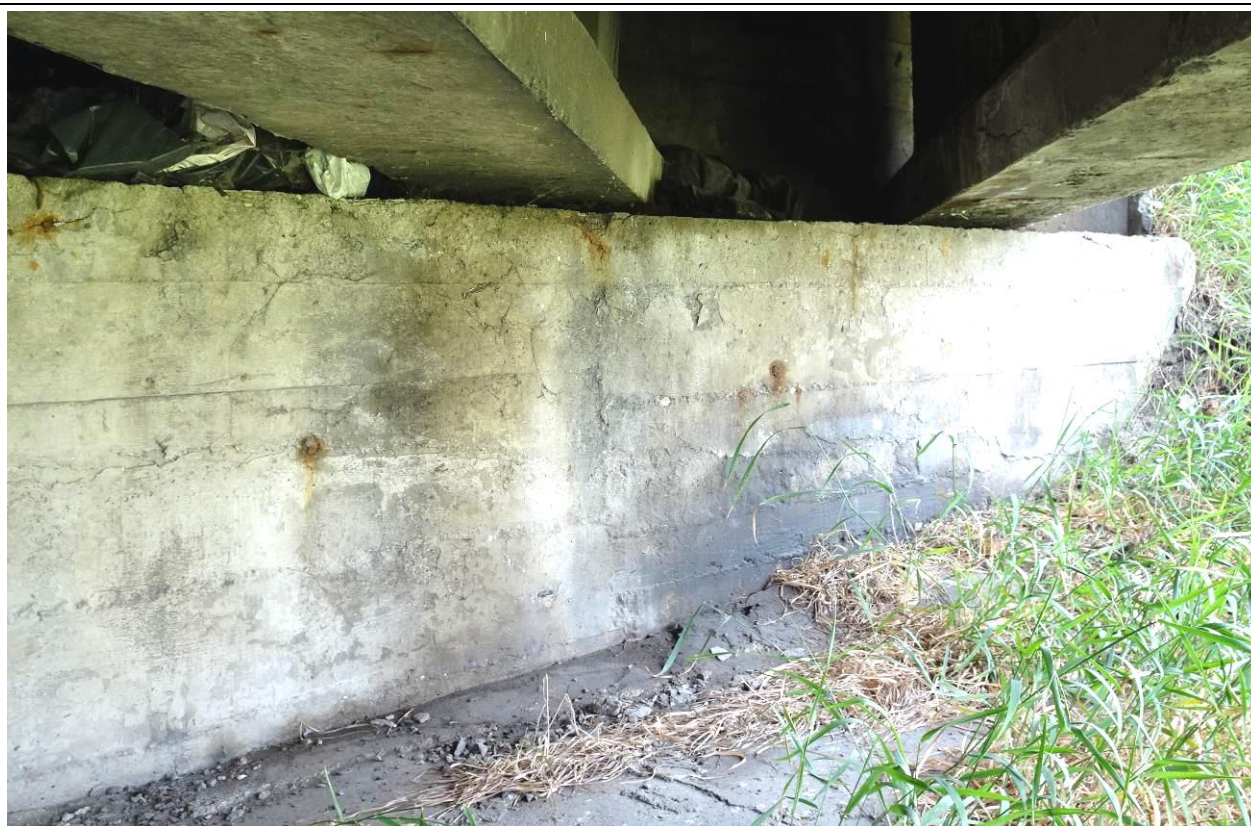
Fot. 36c. Podpora P-4. Zacieki i wykwyty w ścianie czołowej od str. GW spowodowane zaciekami z rury spustowej. Punktowa korozja zbrojenia.

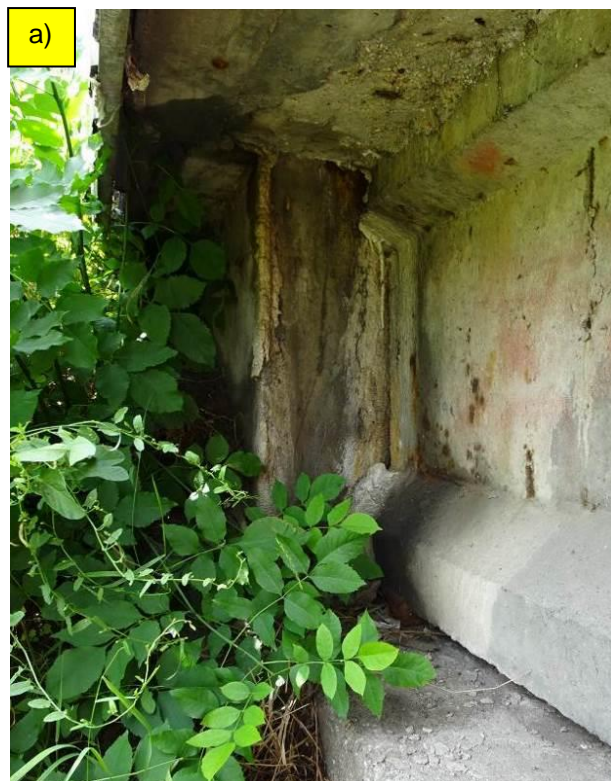
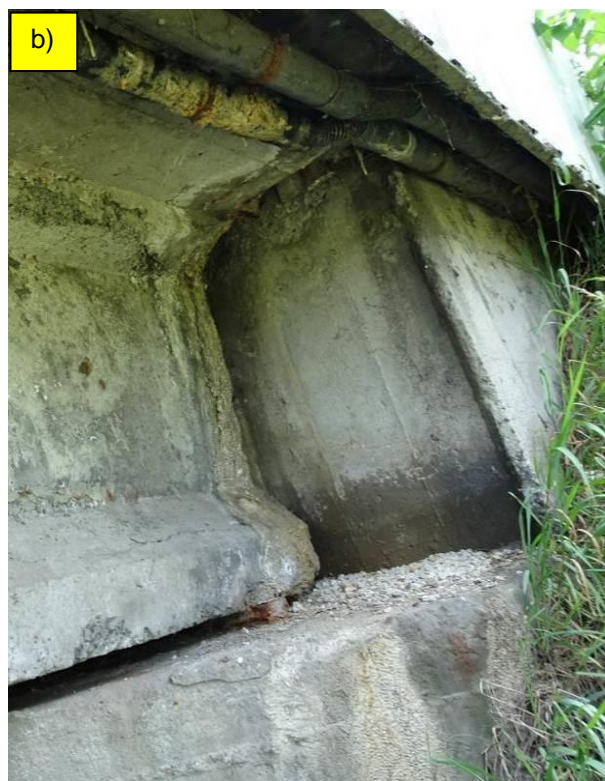
Fot. 37. Podpora P-4, widok od str. DW (fot. a) i od str. GW (fot. b). Zawilgocenie i korozja betonu w ścianie zapleczonej i w belkach spowodowane przeciekami przez dylatację. Korozja łożysk stycznych. Wegetacja roślinna na stożkach powodująca zacinienie skrzydeł.

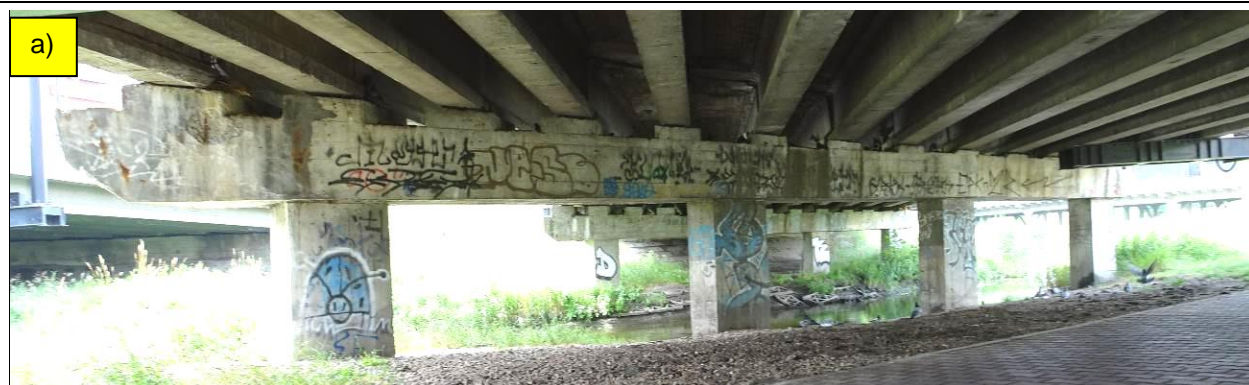
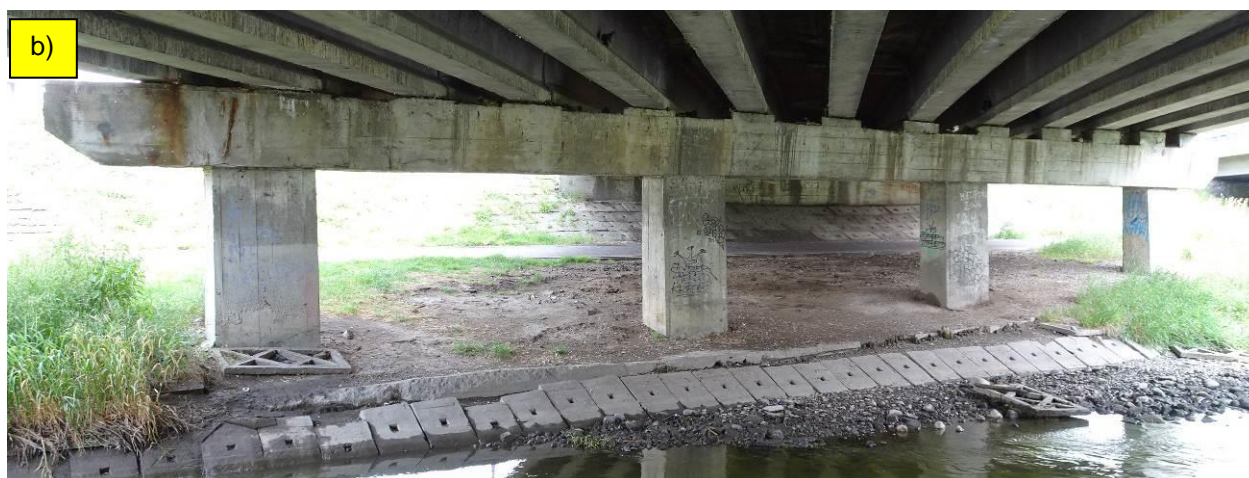
Fot. 38. Podpora P-2, widok od str. podpory P-1 (fot. a) i od str. podpory P-3 (fot. b). Na oczepie intensywne zacieki i przecieki spowodowane nieuszczelnnością dylatacji. W miejscach zacieków intensywna korozja betonu i zbrojenia oraz spękania i odpryski otuliny. Zarysowania i odpryski otuliny również w skrajnych słupach. Szczegóły uszkodzeń na kolejnych fotografiach na rys. 2.2.2.

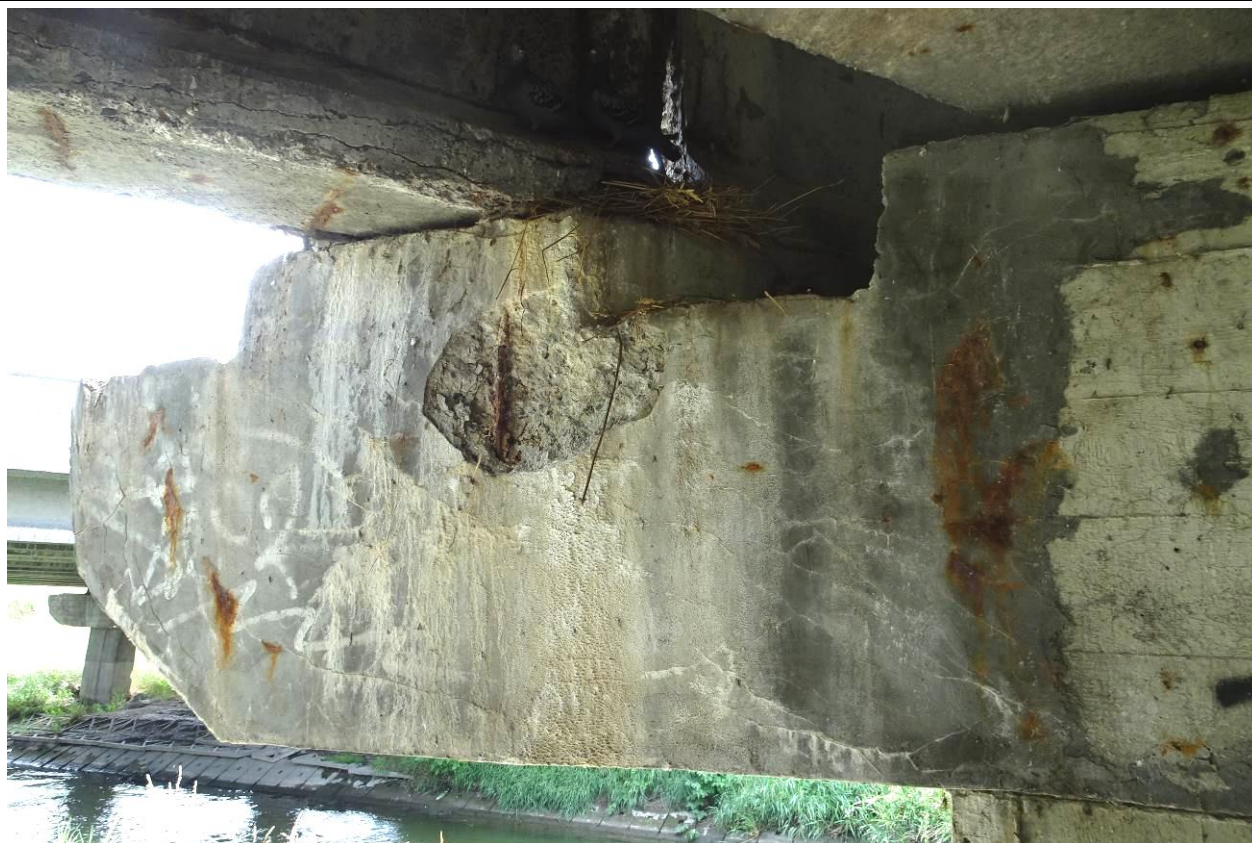
Fot. 39a. Podpora P-2, wspornik oczepu od DW, widok od str. podpory P-1. Przecieki przez oczep powodujące intensywną korozję betonu i zbrojenia. Zarysowania i odpryski otuliny betonowej. Widoczne uszkodzenia skrajnej belki (por. fot. 18, 19).

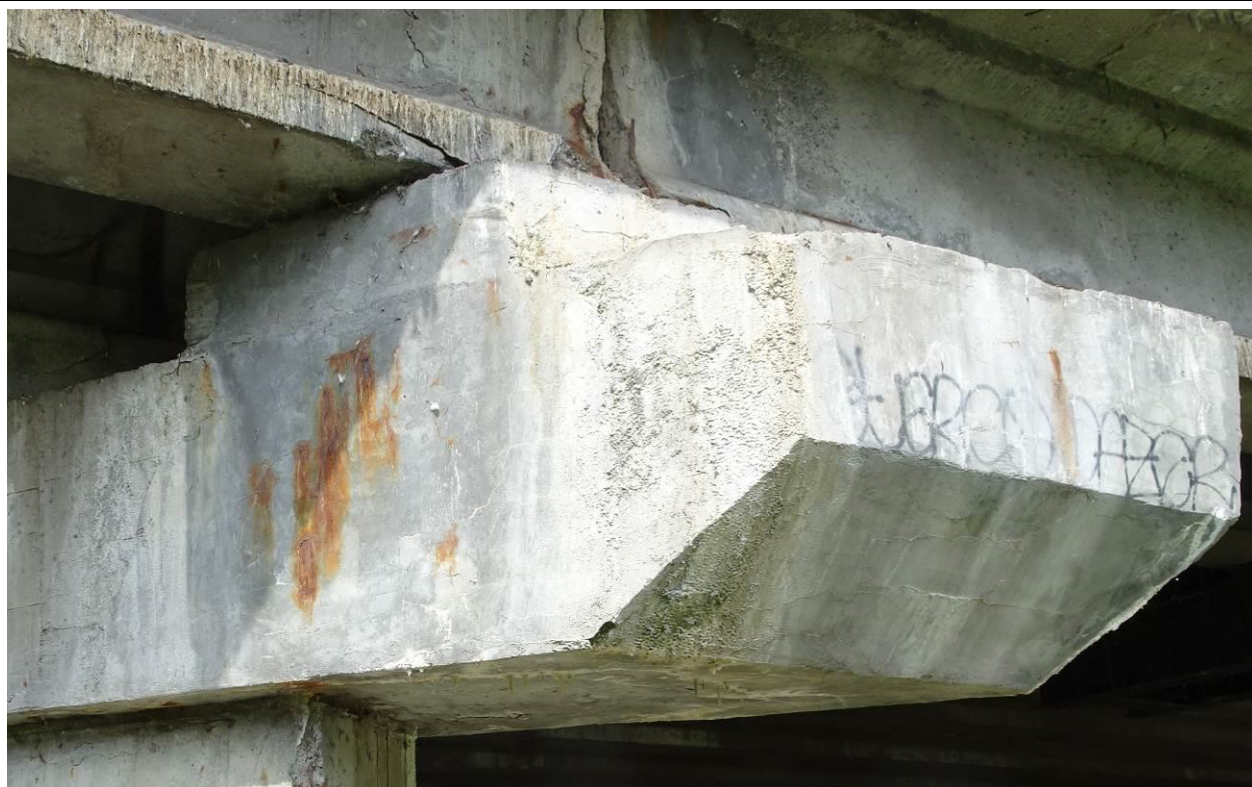
Fot. 39b. Podpora P-2, wspornik oczepu od DW, widok od str. podpory P-3. Przecieki przez oczep powodujące intensywną korozję betonu i zbrojenia. Zarysowania i odpryski otuliny betonowej. Widoczne uszkodzenia skrajnej belki (por. fot. 18, 19).

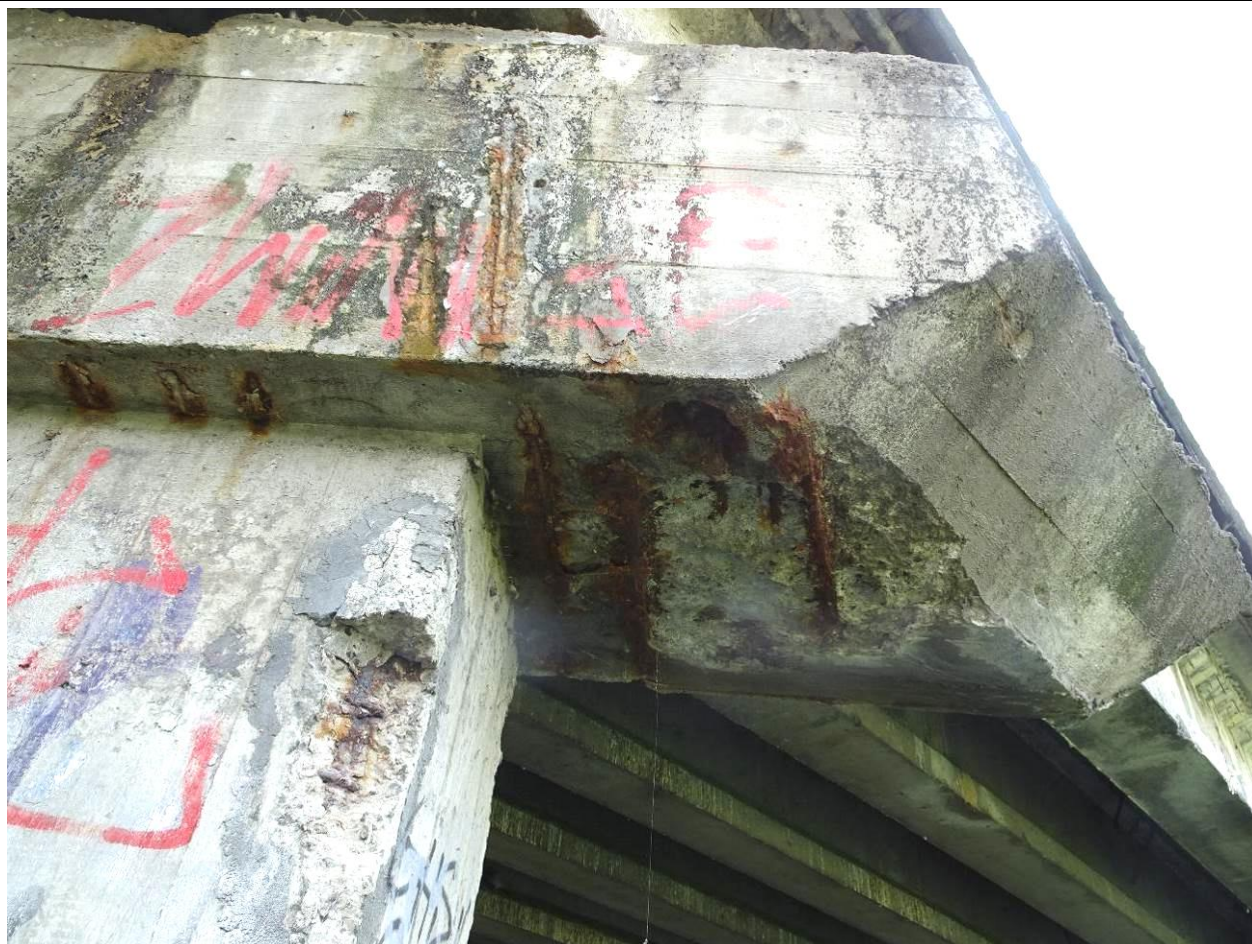
Fot. 40a. Podpora P-2, wspornik oczepu od GW, widok od str. podpory P-1. Zacieki z dylatacji powodujące intensywną korozję zbrojenia i odpryski betonu w oczepie i w słupie.

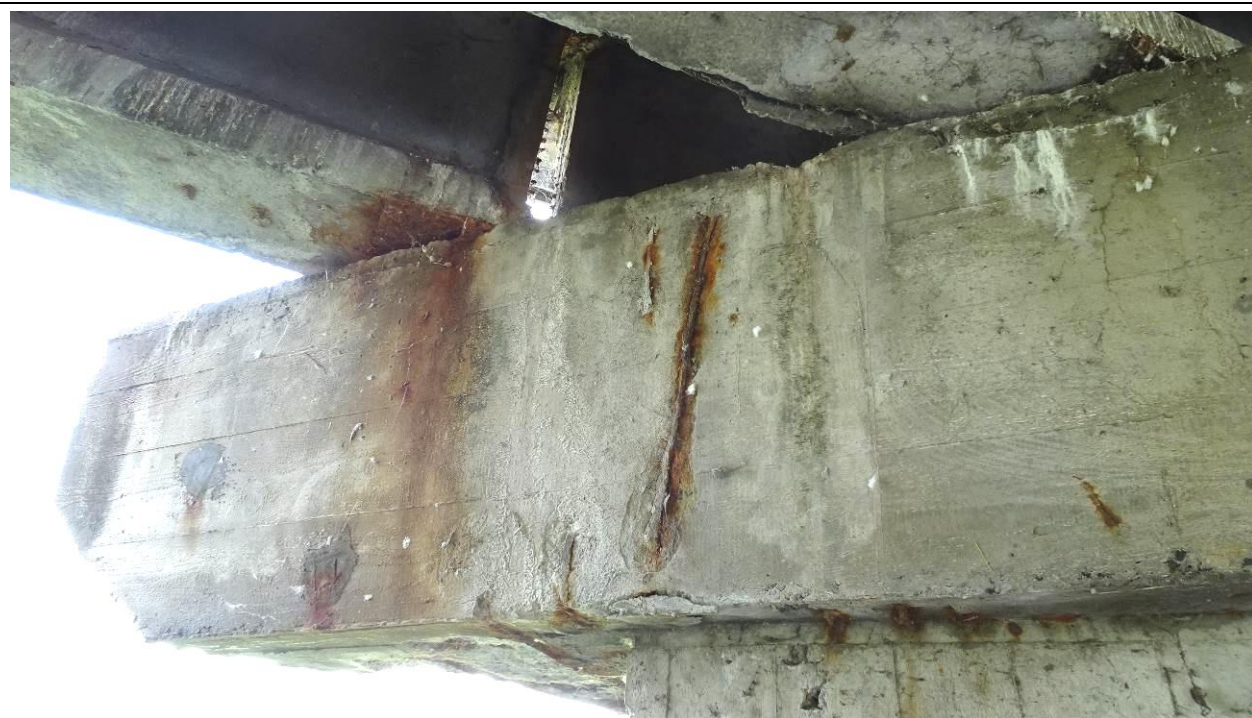
Fot. 40b. Podpora P-2, wspornik oczepu od GW, widok od str. podpory P-3. Zacieki z dylatacji powodujące intensywną korozję zbrojenia w oczepie.

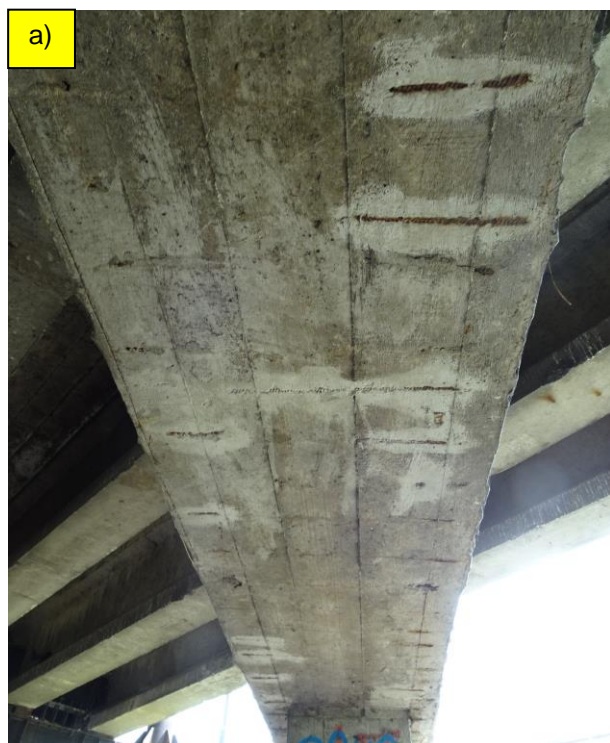
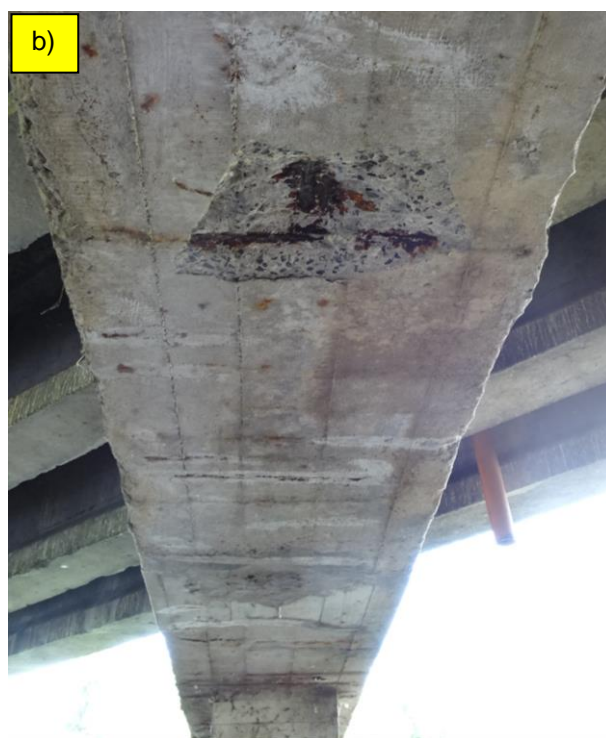
Fot. 41. Podpora P-2, dolna powierzchnia oczepu. Korozja strzemion spowodowana zbyt małą grubością otuliny oraz zawilgoceniem betonu w następstwie przecieków przez dylatacje.

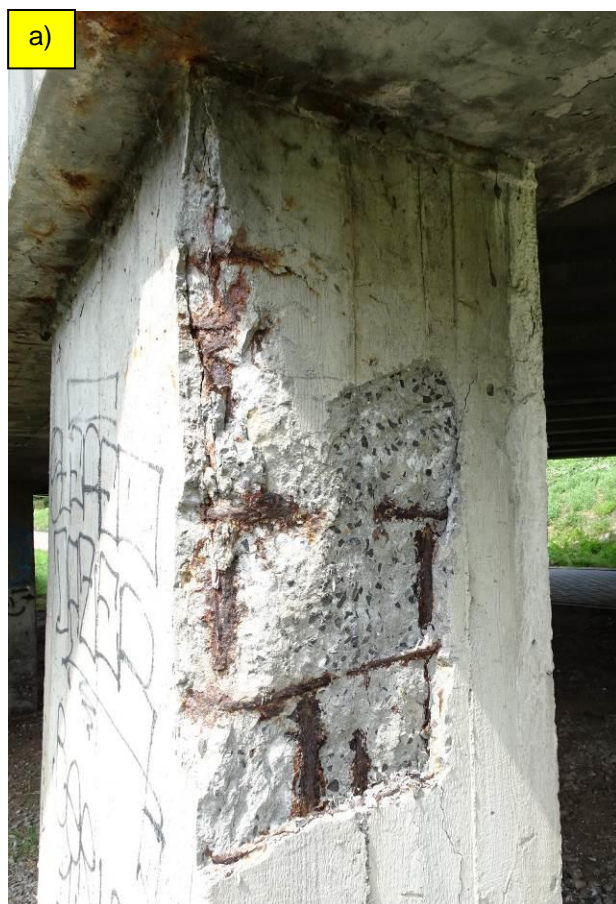
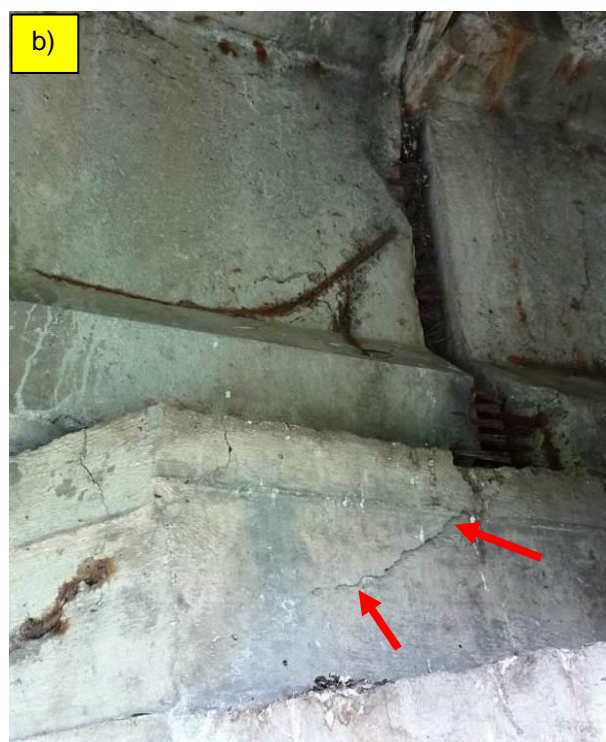
Fot. 42. Podpora P-2. a) słup skrajny od DW - spękania i odpryski otuliny spowodowane intensywną korozją zbrojenia głównego i strzemion; b) odpryski betonu w ciosie podłożyskowym pod belką przedskrajną od DW.

4.	<b>W podporach:</b> <u>W zakresie bieżącego utrzymania:</u> <ul style="list-style-type: none"> <li>wykonać naprawy uszkodzonych ciosów podłożyskowych,</li> </ul> Zalecany termin: <b>w trybie awaryjnym</b>  <u>W zakresie ekspertyz, badań specjalistycznych, opracowania dokumentacji:</u> Patrz zalecenia ogólne (karta 5.3)  <u>W zakresie remontu lub przebudowy:</u> Patrz zalecenia ogólne (karta 5.3)

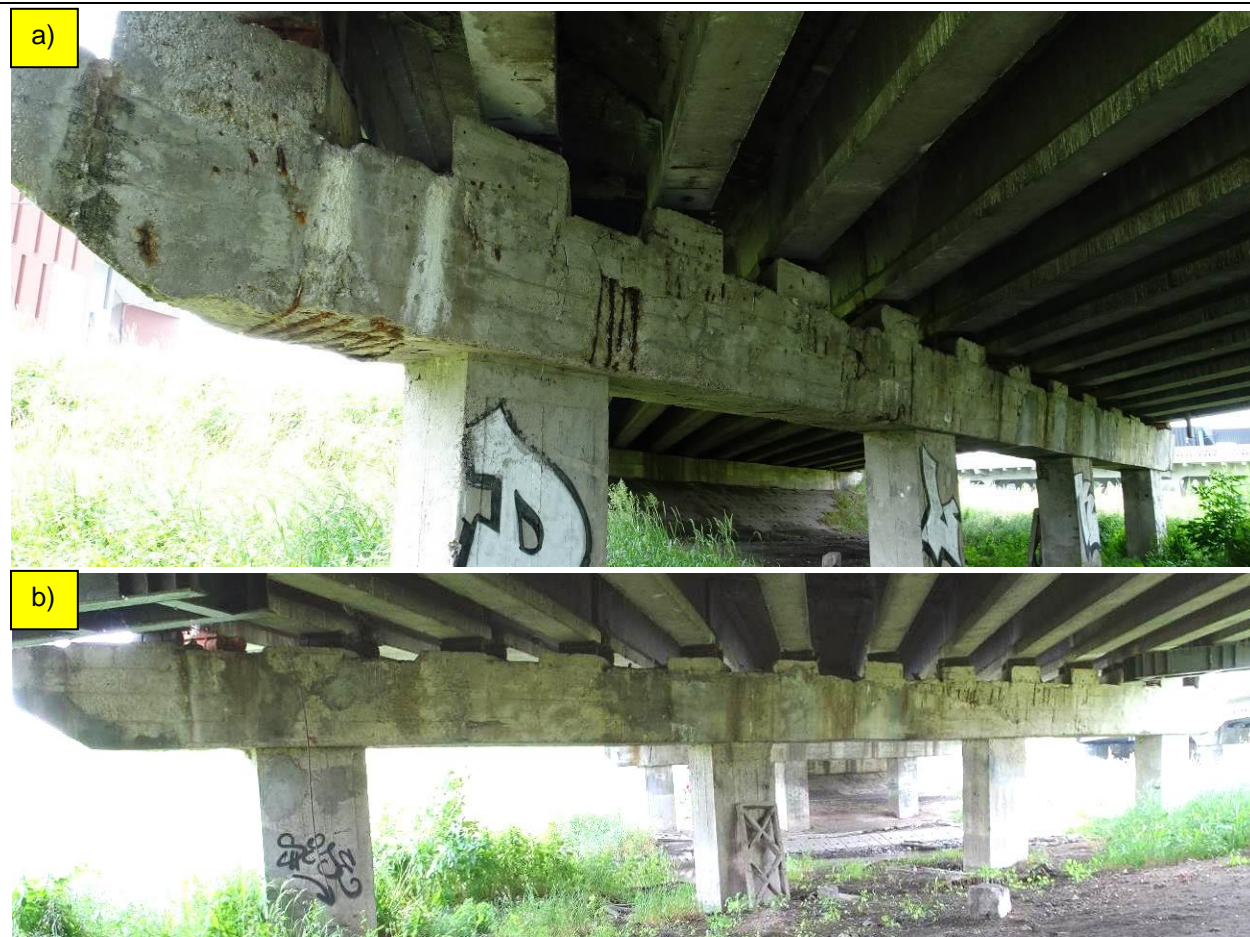
Fot. 43. Podpora P-3: a) widok od str. podpory P-2; b) widok od str. podpory P-4. Na oczepie intensywne zacieki i przecieki spowodowane nieuszczelnnością dylatacji. W miejscach zacieków intensywna korozja betonu i zbrojenia oraz spękania i odpryski otuliny. Zarysowania i odpryski otuliny również we wszystkich słupach. Szczegóły uszkodzeń na kolejnych fotografiach na rys. 2.2.3.

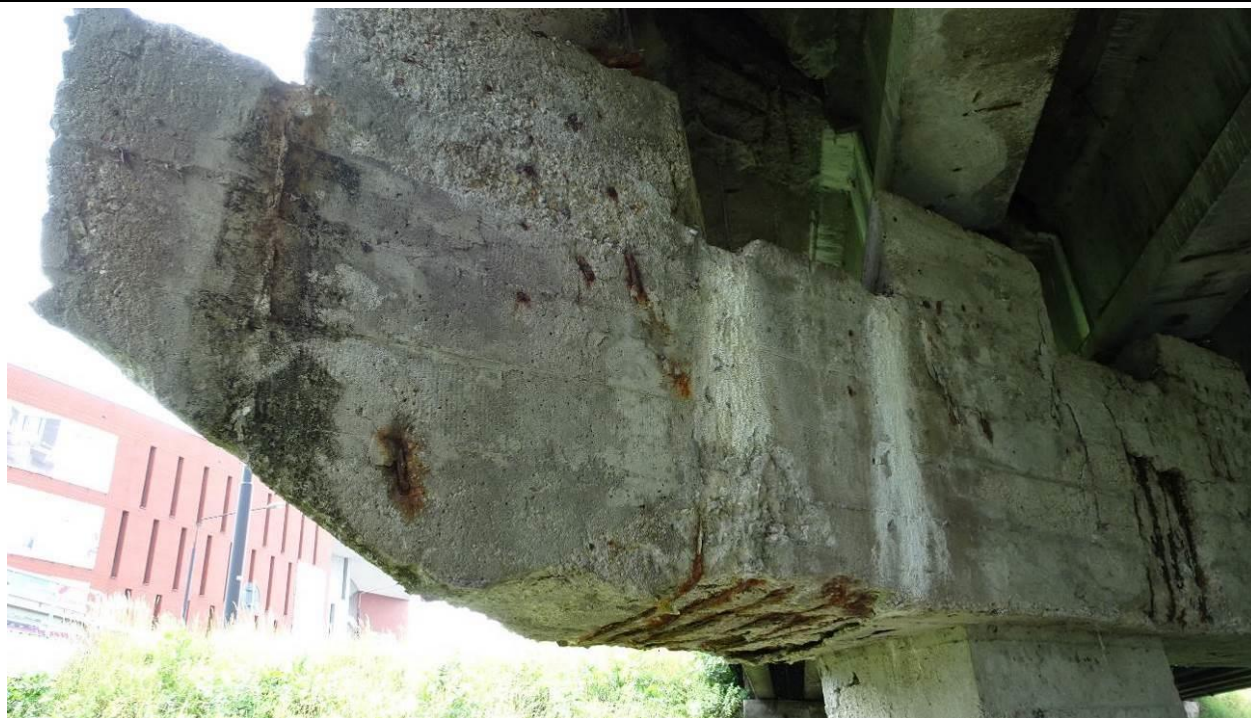
Fot. 44. Podpora P-3, wspornik oczepu od DW. Rozległe ubytki betonu odsłaniające skorodowane strzemiona. Ubytki zbrojenia sięgają 100% przekroju prętów. Uszkodzenia spowodowane zciekami z dylatacji.
