# RAPORT Z PRZEGLĄDU SZCZEGÓŁOWEGO OBIEKTU MOSTOWEGO

<u>Nazwa Zarządu Drogi:</u> <b>ZARZĄD DRÓG I MOSTÓW W LUBLINIE</b>			
<u>Nazwa obiektu:</u> <b>Most przez rz. Bystrzycę w ciągu Al. Unii Lubelskiej w Lublinie - jezdnia prawa</b>			
<u>JNI:</u> <b>31000250</b>	<u>Nr drogi:</u> <b>835</b>	<u>Kilometraż:</u> <b>2+531</b>	<u>Data przeglądu:</u> <b>21.06.2019</b>

# PROTOKÓŁ PRZEGLĄDU SZCZEGÓŁOWEGO OBIEKTU MOSTOWEGO

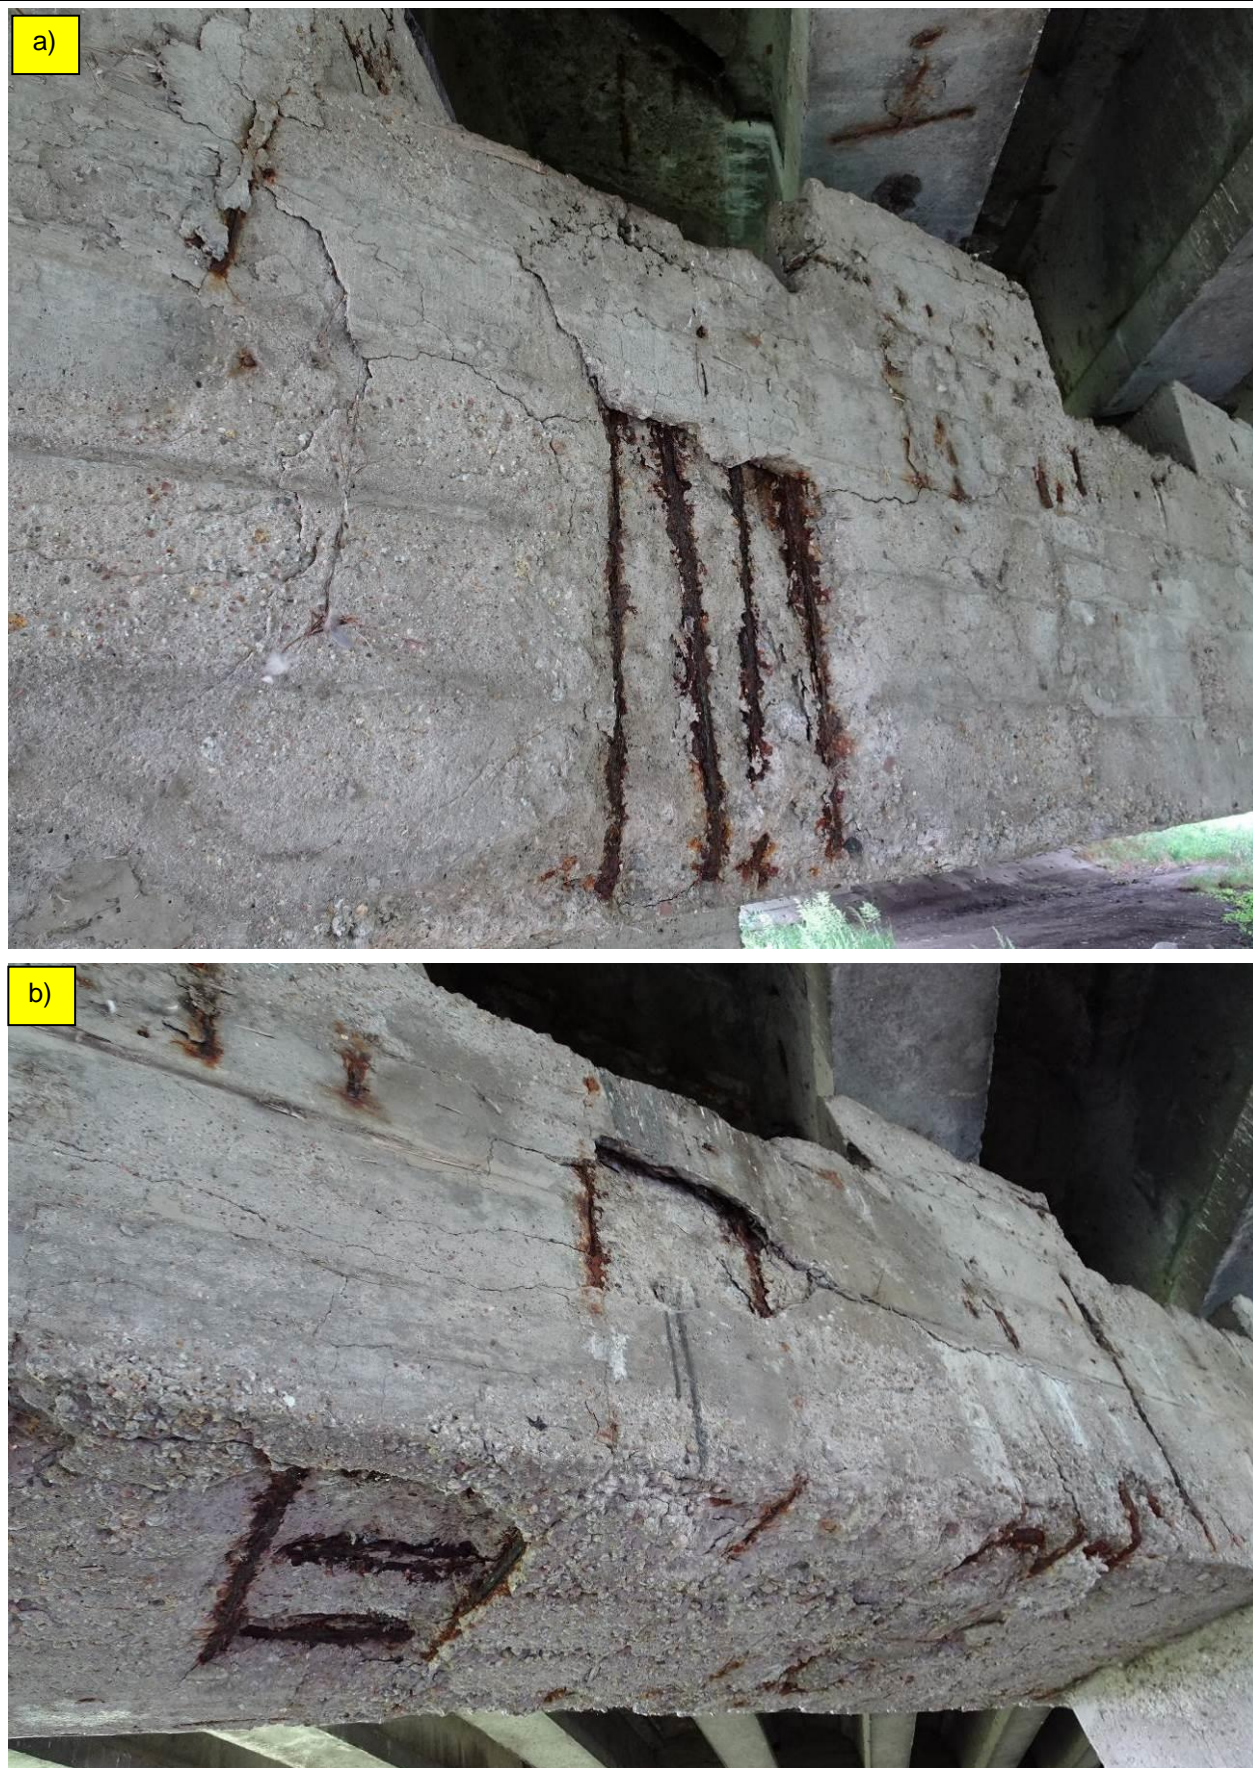
Fot. 45. Podpora P-3. Oczep pomiędzy słupami od DW, widok od str. podpory nr 2. Rozległe spękania, odspojenia i ubytki otuliny spowodowane intensywną korozją strzemion i zbrojenia głównego. Ubytki zbrojenia sięgają 100% przekroju prętów.

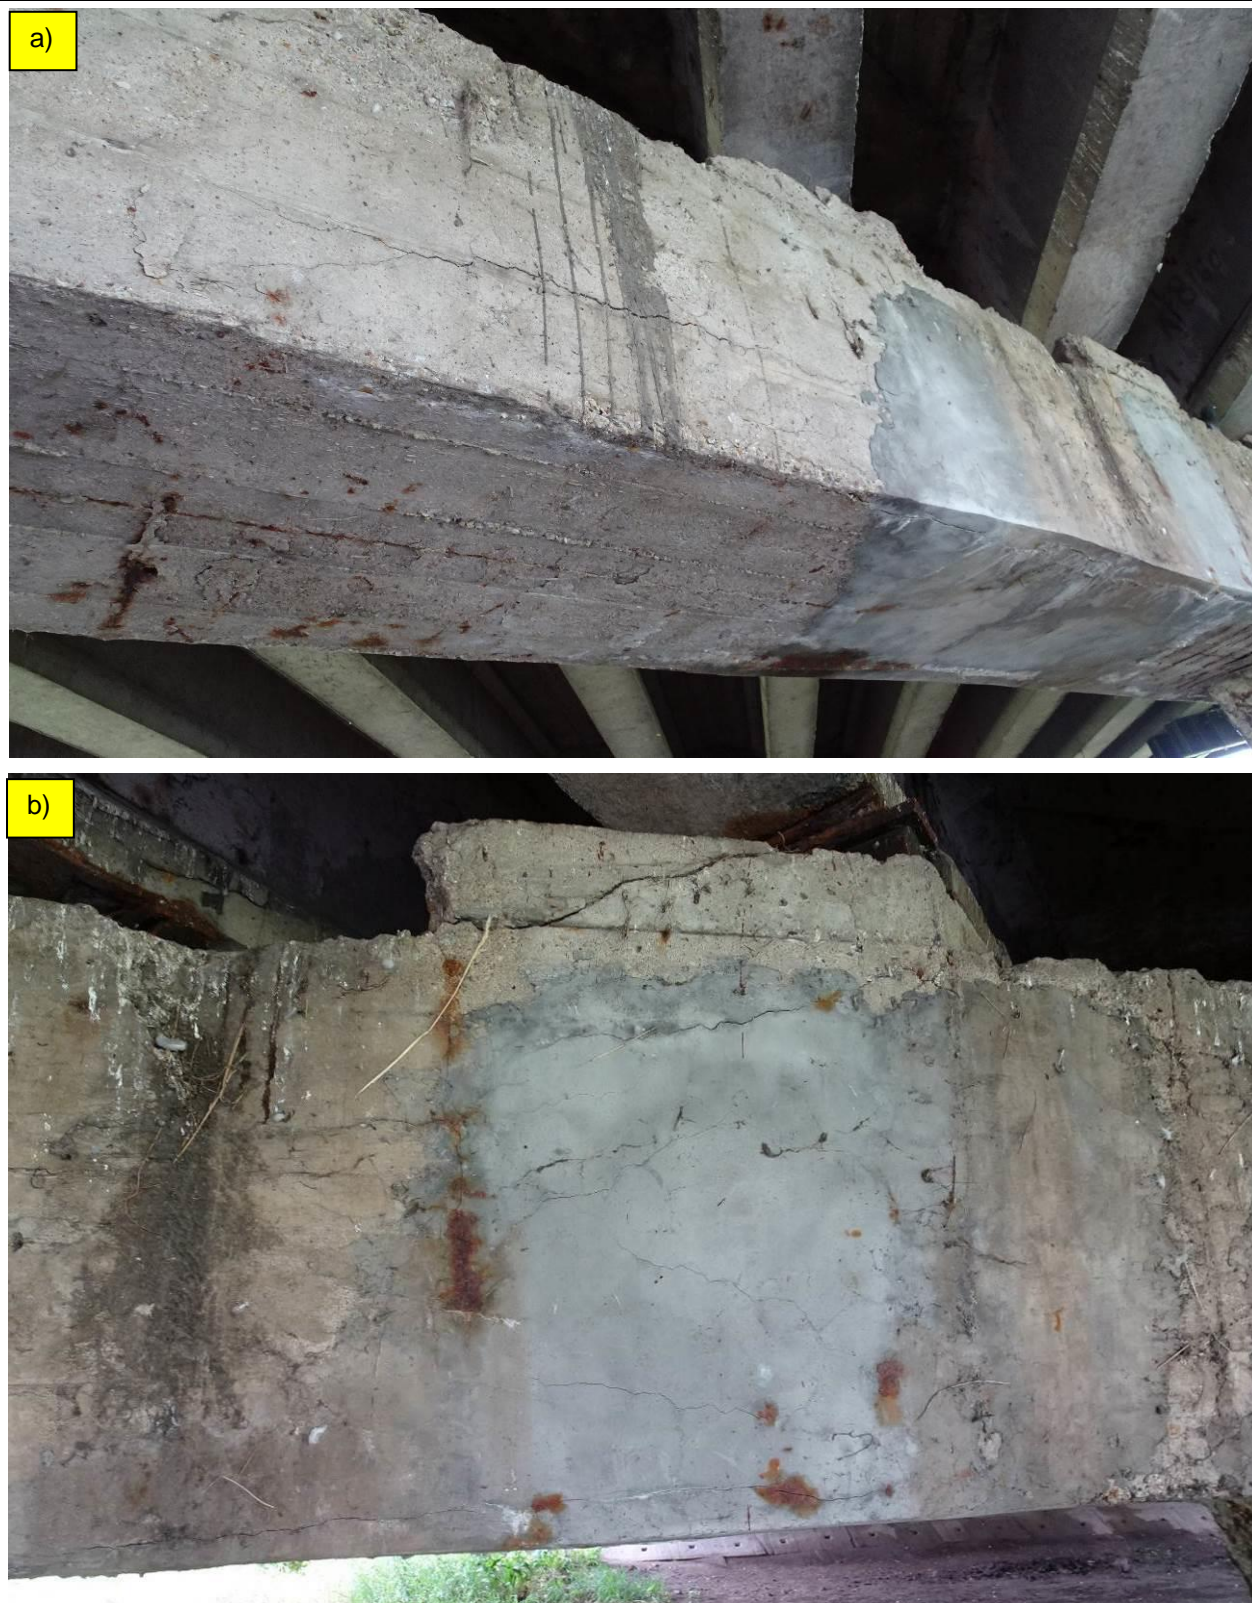
Fot. 46. Podpora P-3. Środkowa część oczepu, widok od str. podpory nr 2. Rozległe spękania otuliny spowodowane intensywną korozją zbrojenia. Na dolnej powierzchni wykwyty świadczące o przeciekach przez oczep. Na fot. b) widoczne pęknięcie ciosu podłożyskowego. Ślady nieskutecznych napraw betonu.

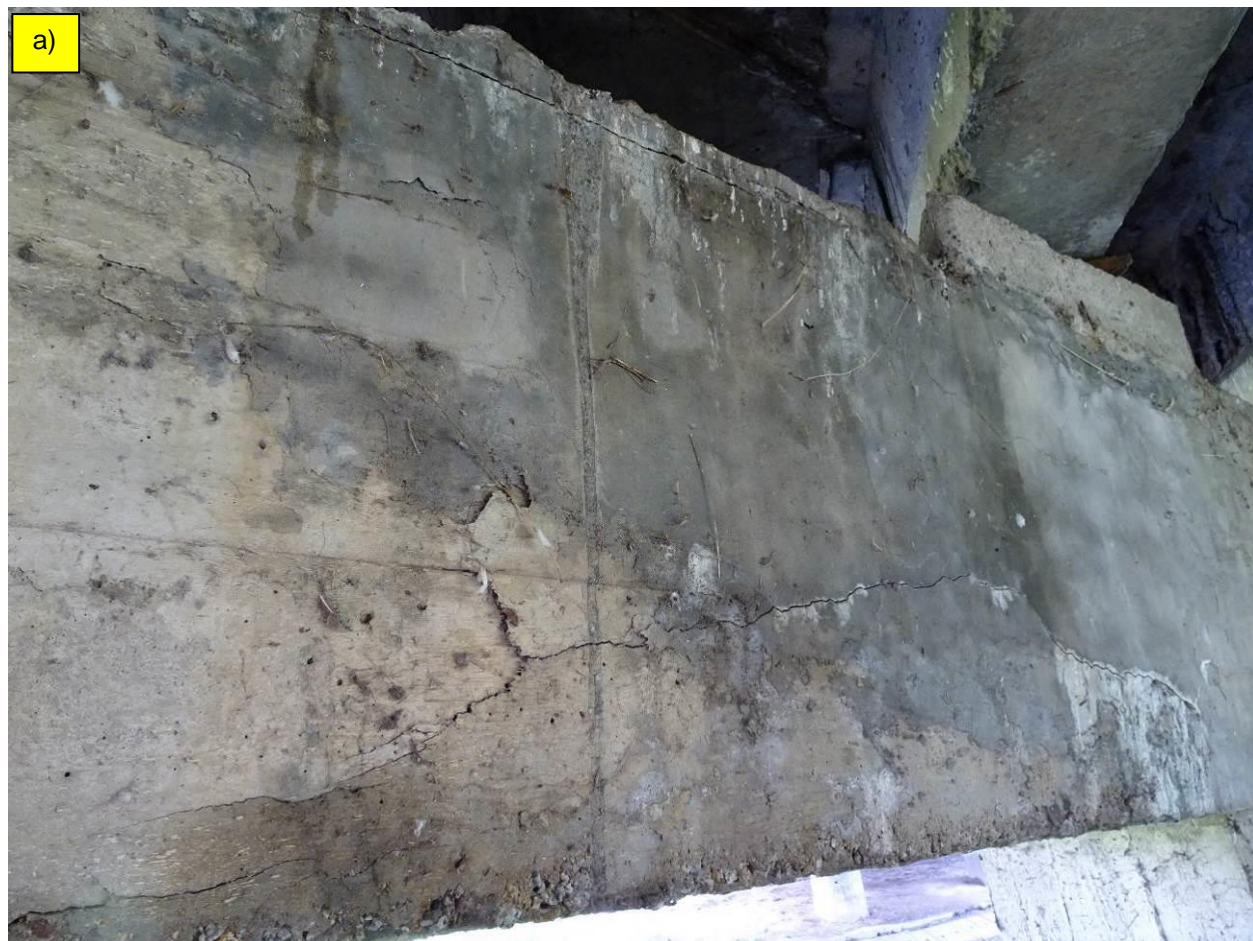
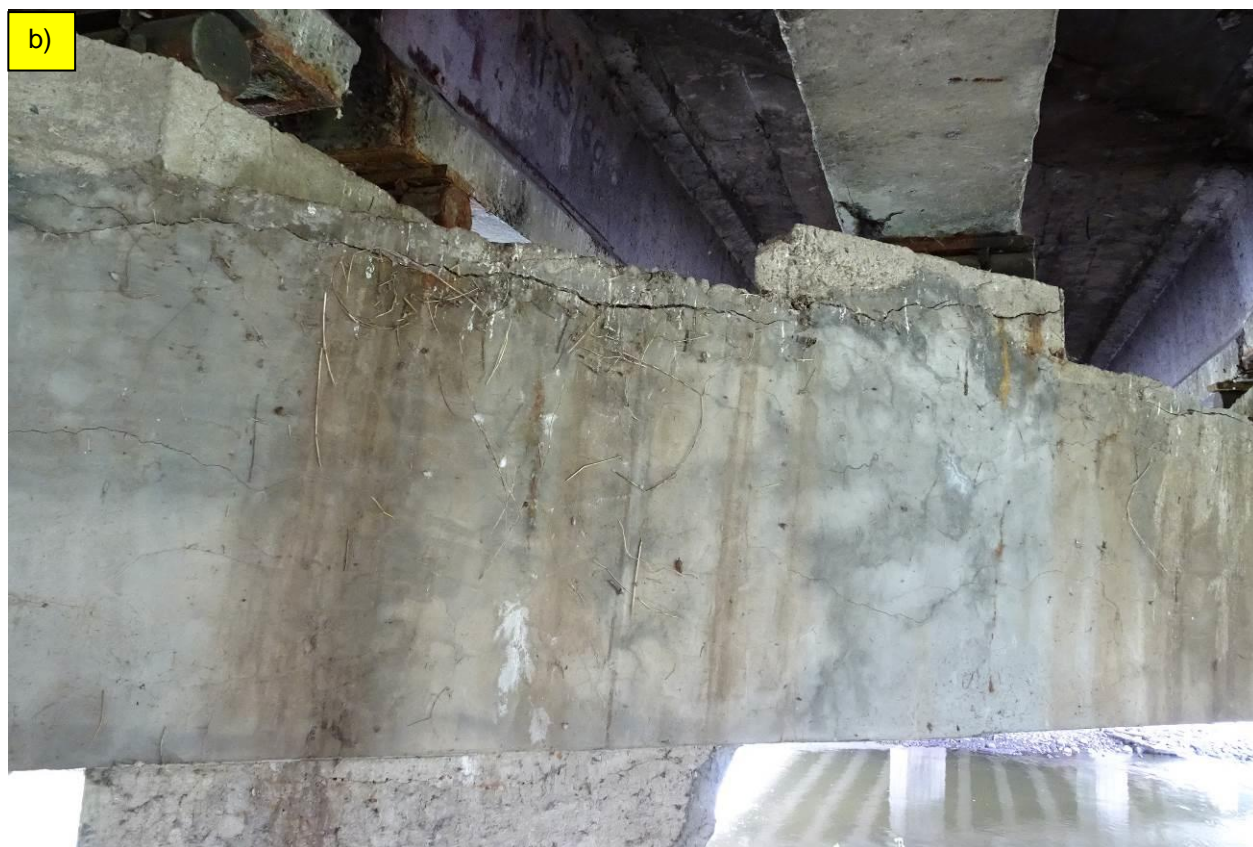
Fot. 47. Podpora P-3. Środkowa część oczepu, widok od str. podpory nr 4. Rozległe spękania otuliny spowodowane korozją zbrojenia. W miejscach spękań wycieki i wykwyty. Na fot. b) widoczne spękania betonu w ciosie podłożyskowym.

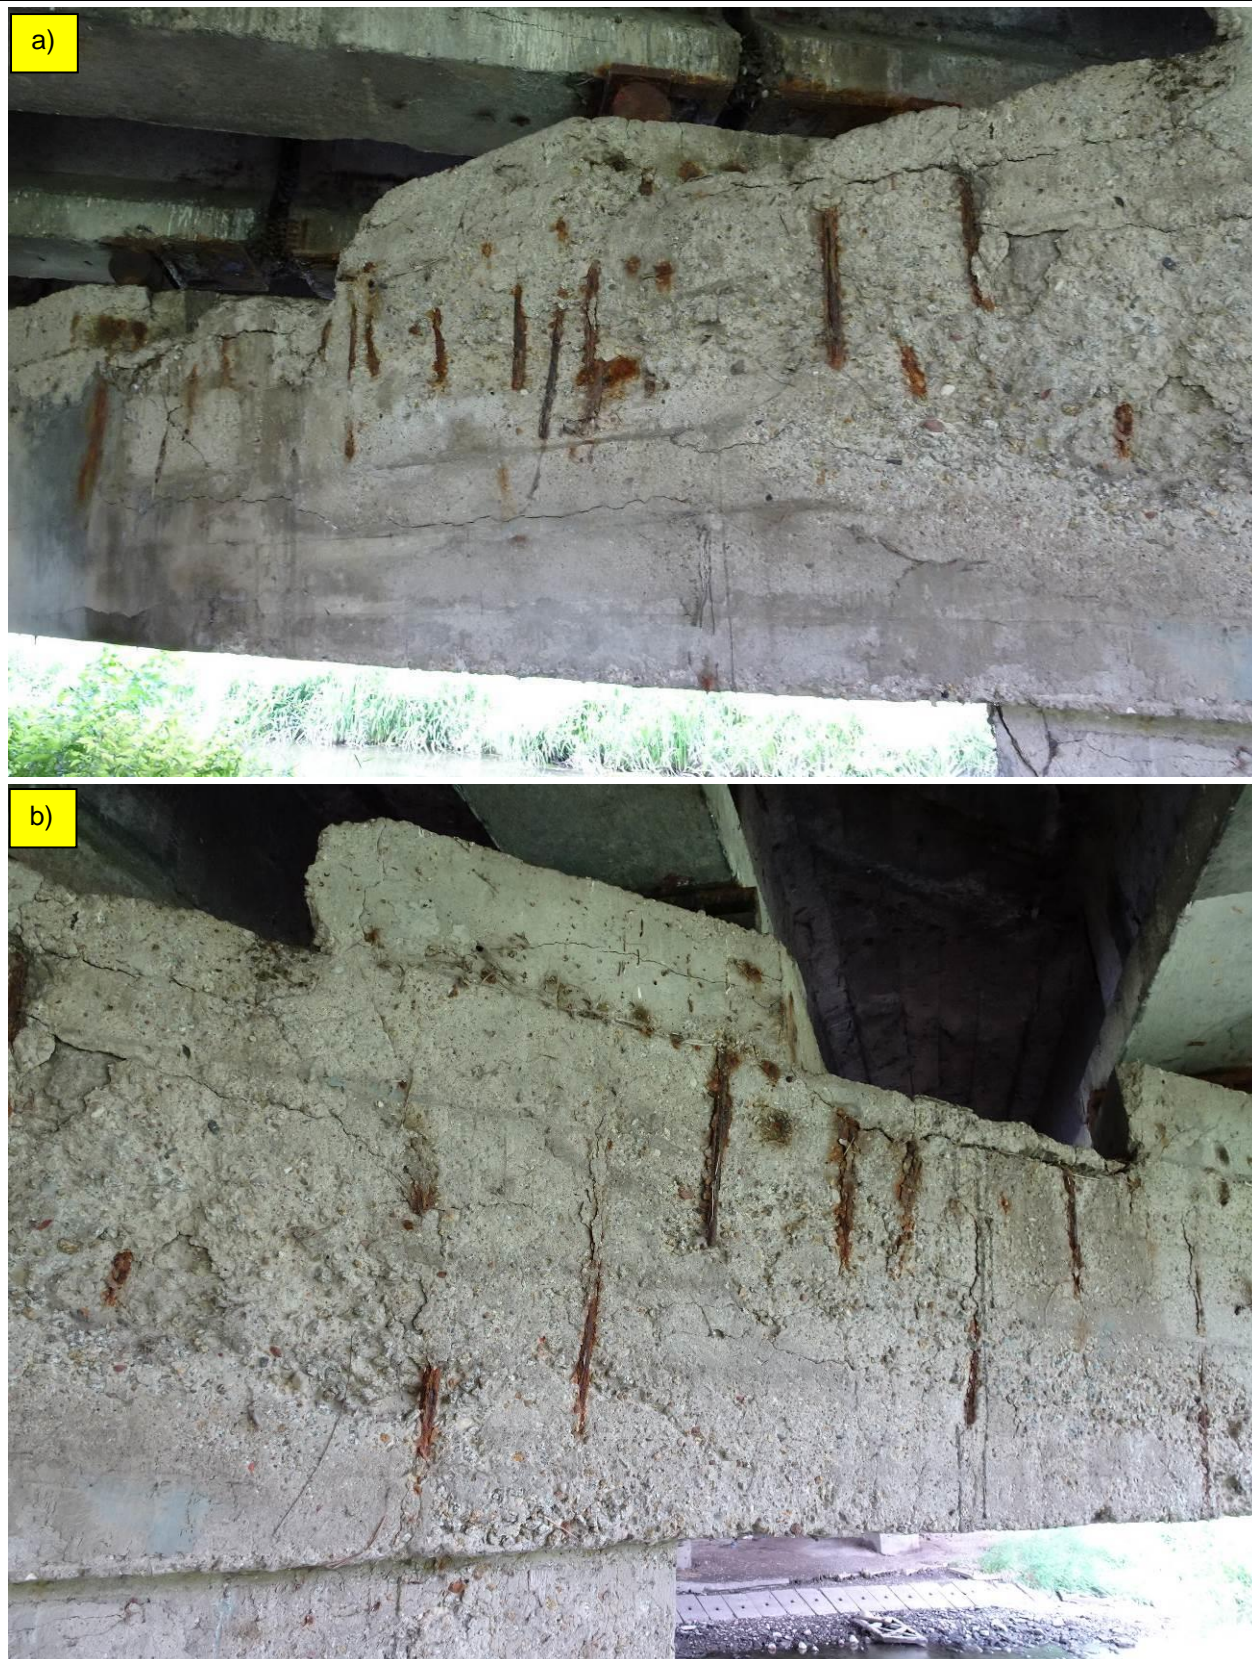
Fot. 48. Podpora P-3. Środkowa część oczepu, widok od str. podpory nr 4. Rozległe spękania i ubytki otuliny spowodowane intensywną korozją zbrojenia. Na fot b) widoczne spękania betonu w ciosie podłożyskowym.

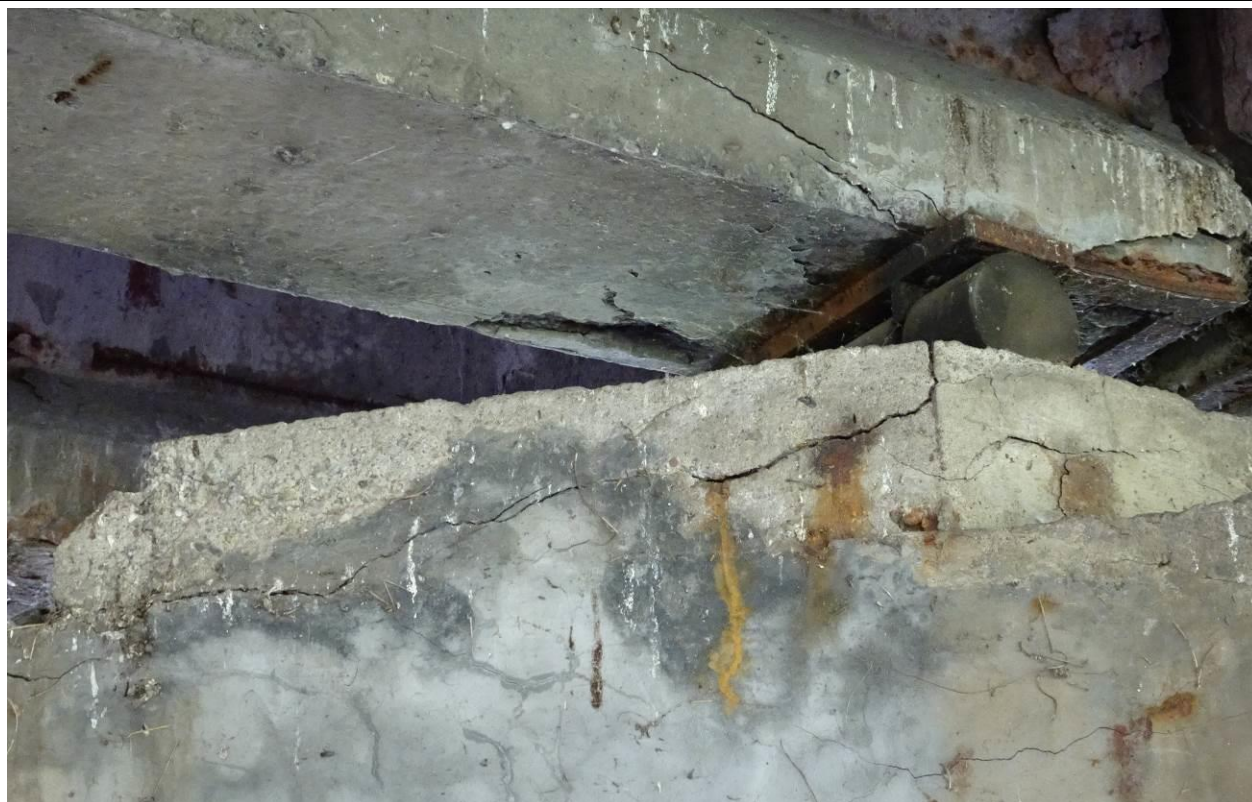
Fot. 49. Podpora P-3, widok od str. podpory nr 4. Pęknięcie betonu w ciosie podłożyskowym oraz spękania betonu w półce dolnej trzeciej belki od str. DW

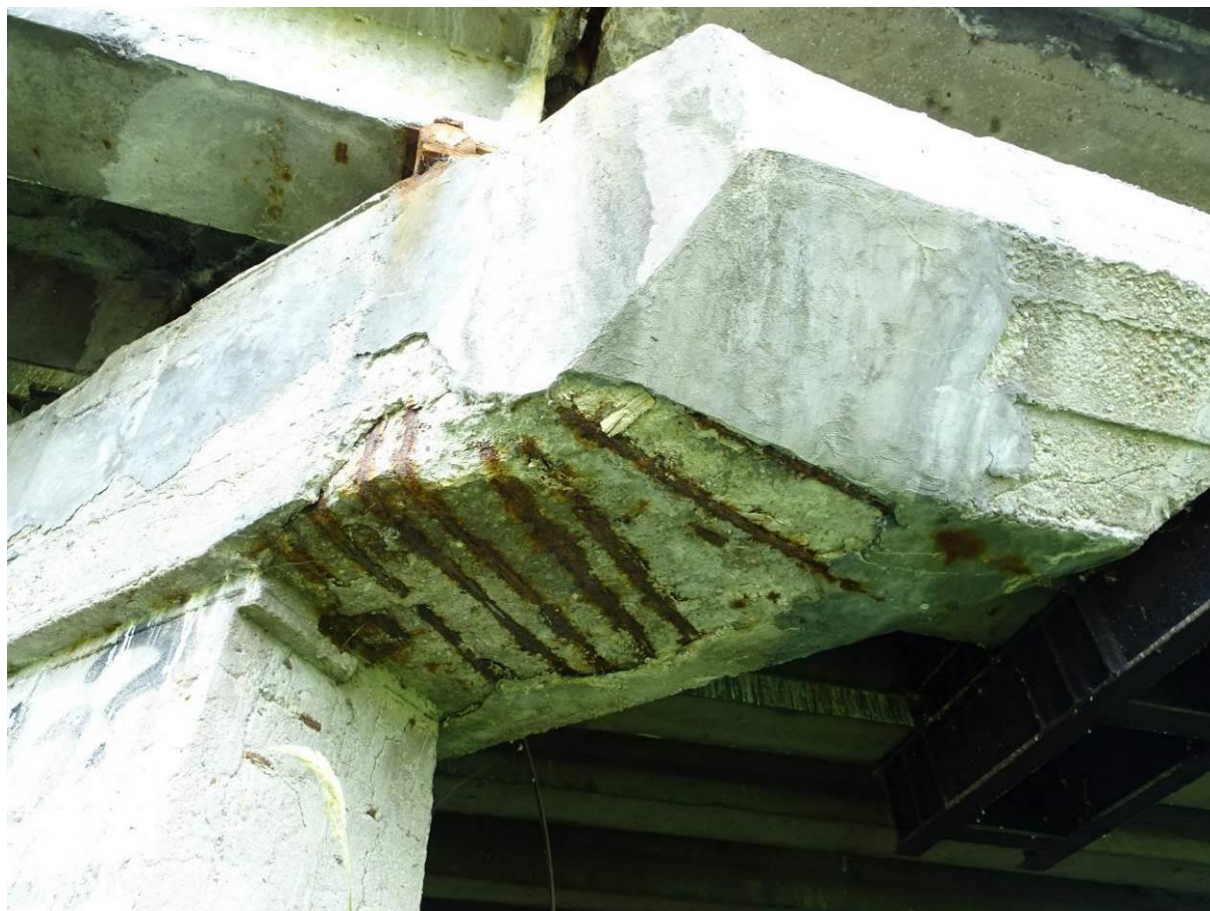
Fot. 50. Podpora P-3, wspornik oczepu od GW. Rozległe ubytki betonu odsłaniające skorodowane strzemiona. Ubytki zbrojenia sięgają 100% przekroju prętów. Uszkodzenia spowodowane zaciekaniami z dylatacji.

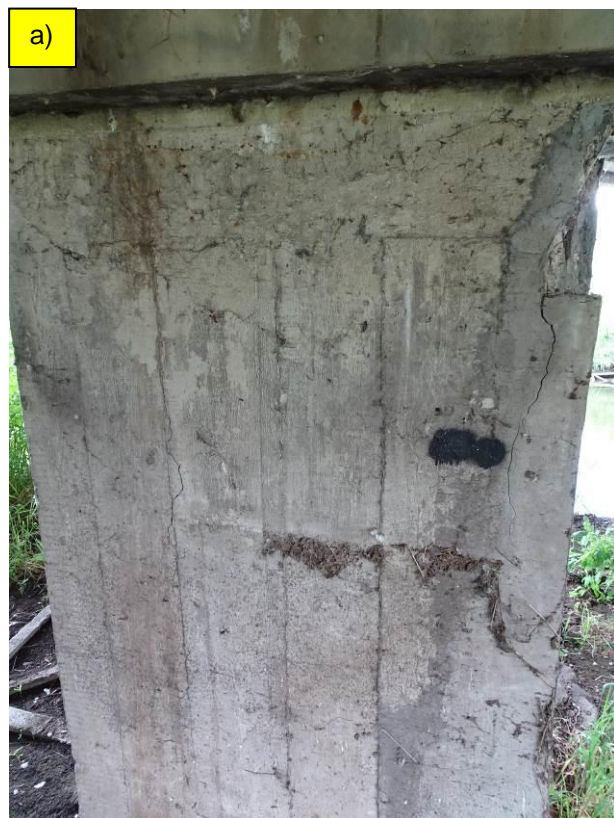
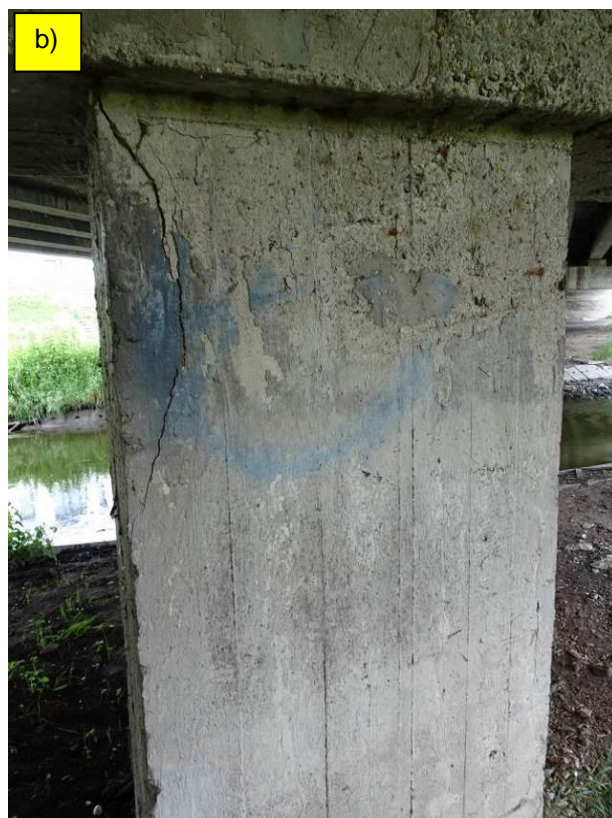
Fot. 51. Podpora P-3. Przykłady rys pionowych w słupach spowodowanych korozją zbrojenia.

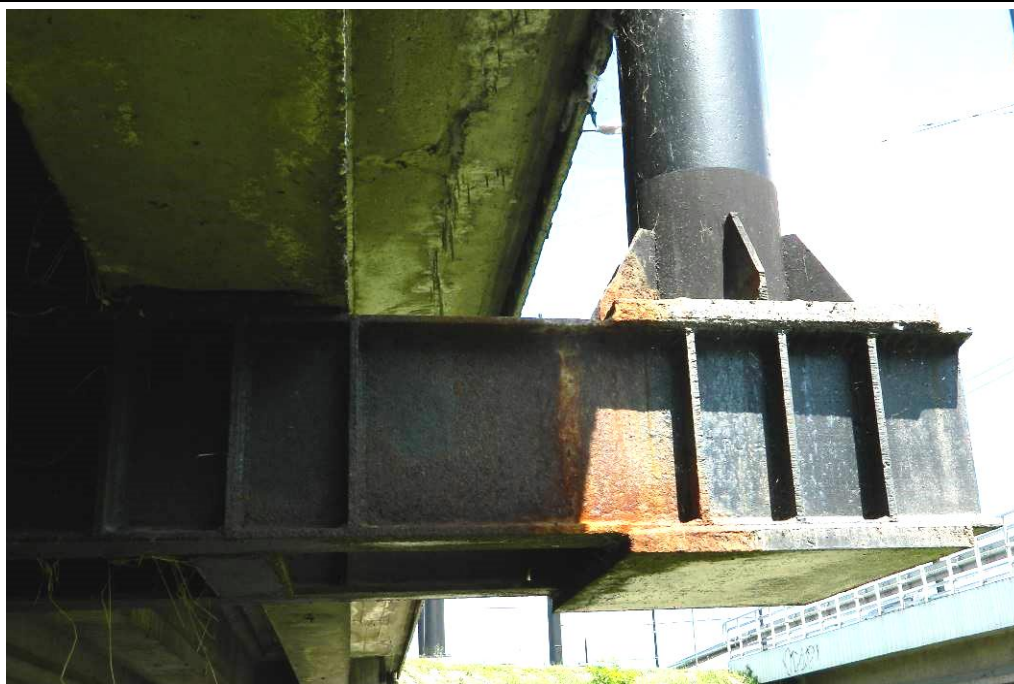
Fot. 52. Typowe uszkodzenie konstrukcji mocujących słupy trakcji trolejbusowej. Korozja elementu spowodowana przeciekami przez pomost.

13.	<p><b>Stan urządzeń obcych: <u>zadowalający</u></b></p> <p>Stwierdzono korozję powierzchniową konstrukcji mocujących słupy trakcji trolejbusowej, spowodowaną przeciekami przez pomost (fot. 52).</p>

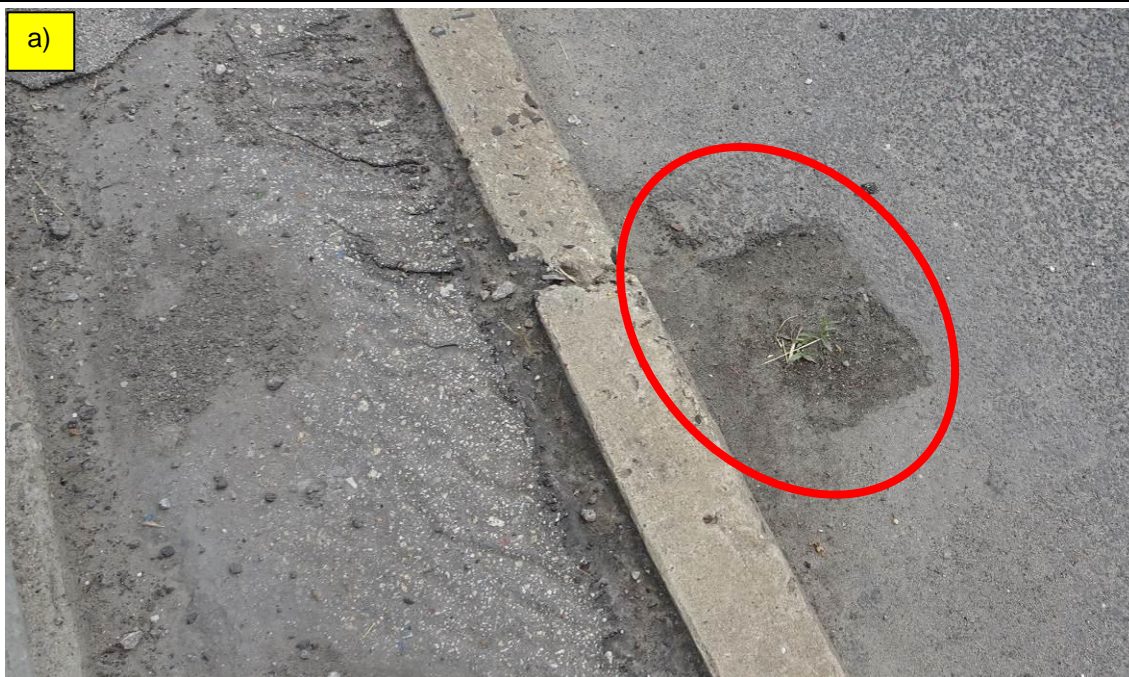
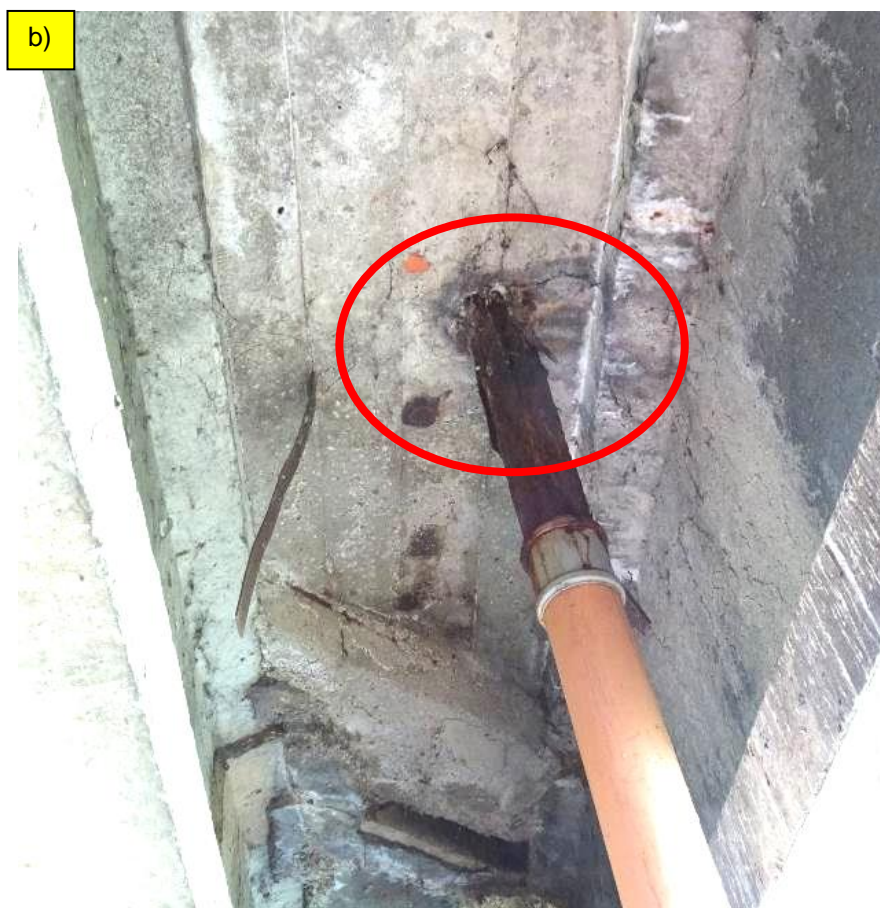
Fot. 53. Uszkodzenia elementów odwodnienia: a) przykład niedrożnego wpustu – widoczna zamulona kratka ściekowa; b) dziurawa stalowa rura spustowa.

5.	<b>Stan urządzeń odwadniających: <u>przedawaryjny</u></b> Część wpustów jest zamulona (fot. 53a) a spływ wody do pozostałych wpustów utrudniają koleiny i deformacje nawierzchni. W rurze spustowej nad podporą nr 2 widoczna jest perforacja spowodowana intensywną korozją (fot. 53b). Woda gromadząca się w zagłębieniach nawierzchni stanowi zagrożenie dla bezpieczeństwa ruchu.
