Ocena stanu technicznego sieci kanalizacji deszczowej

1. Przedmiot i zakres opracowania

Raport z Inspekcji nr UM\18\O\13

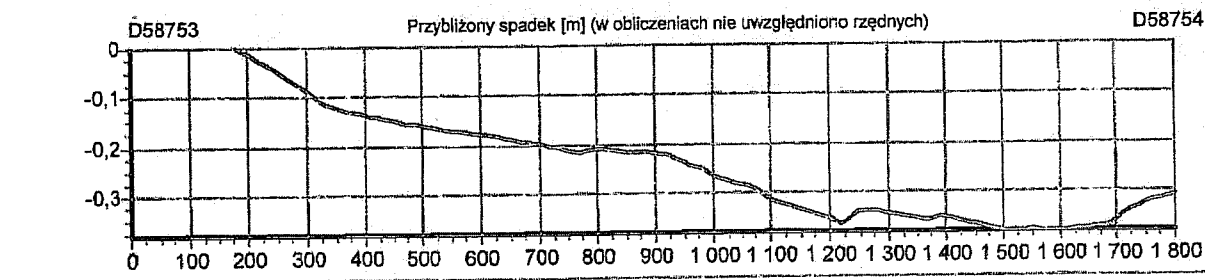
Odcinek	: Grygowej D58753 D58754a	Studnia górna	: D58753
Rodzaj kanału	: Kanał deszczowy	Studnia dolna	: D58754
Podstawa insp.	: Przeglądy	Kierunek inspekcji	: Zgodny
Zlecenie	: 181	Długość inspekcji	: 18,1 mb
Właściciel	: Własność UM w Lublinie	Średnica	: 200 mm
Miejscowość	:	Kształt kanału	: Okrągły
Ulica	: Grygowej	Materiał	: Kamionka
Operator	: Kowalski \	Numer kasety	: DVD_208
O			
Komentarz	: ŚREDNICA ORIENTACYJNA, liczne pęknięcia i przesunięcia, rusu, zasyfonowanie		
Uwagi	:		
Stan kanału	: Duże uszkodzenia

Video	Odległość	D58753	Opis
0:00:03	0,0	↓ HA	POCZATEK ODCINKA Głębokość ok. : 1,80 m
0:01:04	1,1	↓ BW-U	pekniecie, w dnie
0:01:59	6,4	↓ RC-O	rysa w złączu, z gory [10 cm]
0:02:45	7,7	↓ BW-U	pekniecie, w dnie
0:03:35	9,8	↓ BW--	pekniecie; poprzeczne
0:04:14	10,9	↓ BW-U	pekniecie, w dnie
0:05:47	10,9	↓ WW	Zmiana srednicy
0:06:16	10,9	↓ BW--	pekniecie; poprzeczne
0:06:39	12,0	↓ LV-U	przesuniecie rur, pionowe, w dnie [2 cm]
0:07:25	12,3	↓ BW-O	pekniecie, z gory; wzdluzne
0:07:51	13,5	↓ LV-U	przesuniecie rur, pionowe, w dnie [2 cm]
0:08:20	15,5	↓ BW-O	pekniecie, z gory
0:08:36	16,1	↓ WR	Kamera zanurzona, brak widoczności
0:08:37	16,1	↓ LB-U	zasyfonowanie [8 cm]
0:09:14	18,1	↓ EH	KONIEC ODCINKA

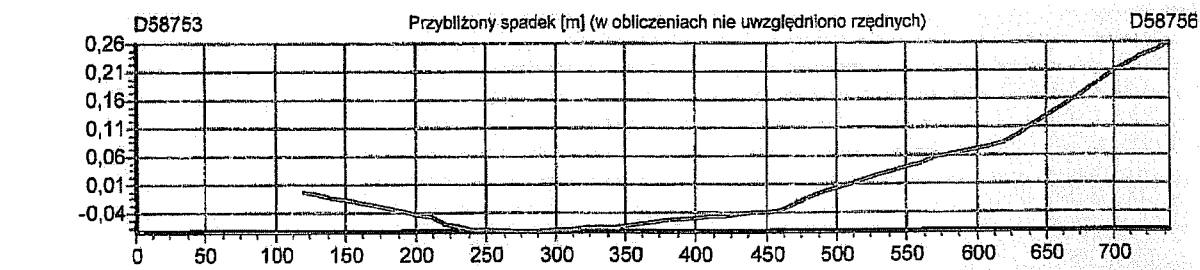
Raport z inspekcji nr UM\16\O\13

Odcinek : Grygowej D58756 D58753	Studnia górna : D58756
Rodzaj kanału : Kanał deszczowy	Studnia dolna : D58753
Podstawa insp. : Przeglądy	Kierunek inspekcji : Przeciwny
Zlecenie : 181	Długość inspekcji : 7,5 mb
Właściciel : Własność UM w Lublinie	Średnica : 150 mm
Miejscowość :	Kształt kanału : Okrągły
Ulica : Grygowej	Materiał : Kamionka
Operator : Kowalski \	Numer kasety : DVD_207
Komentarz : ŚREDNICA ORIENTACYJNA, korzenie, przesunięcia, pęknięcia, ubytek	
Uwagi :	
Stan kanału : Uszkodzenia

Video	Odległość	D58753	Opis
0:37:53	0,0	↑ HA	POCZATEK ODCINKA Głębokość ok. : 1,80 m
0:38:52	1,5	↑ HP--	korzenie [1 %]
0:39:32	2,3	↑ LV-O	przesunięcie rur, pionowe, u gory [2 cm]
0:40:52	3,3	↑ HDI	inny zator; zamulenie [10 %]
0:41:21	3,7	↑ LV-O	przesunięcie rur, pionowe, u gory [1,5 cm]
0:42:02	3,8	↑ BC-O	ubytek, w złączu, z gory
0:42:31	5,0	↑ BW-O	peknięcie, z gory
0:42:57	6,0	↑ LV-O	przesunięcie rur, pionowe, u gory [2 cm]
0:43:29	7,5	↑ EH	KONIEC ODCINKA; krata

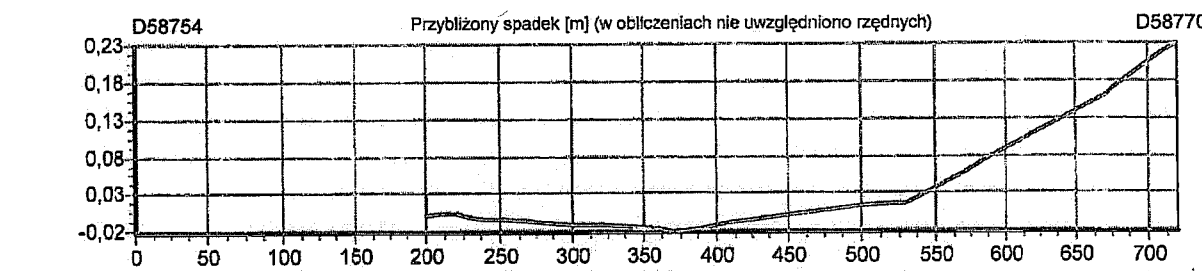
Raport z Inspekcji nr UM\15\O\13

Odcinek : Grygowej D58770 D58754	Studnia górna : D58770
Rodzaj kanału : Kanał deszczowy	Studnia dolna : D58754
Podstawa insp. : Przeglądy	Kierunek inspekcji : Przeciwny
Zlecenie : 181	Długość inspekcji : 7,3 mb
Właściciel : Własność UM w Lublinie	Średnica : 200 mm
Miejscowość :	Kształt kanału : Okrągły
Ulica : Grygowej	Materiał : Kamionka
Operator : Kowalski \	Numer kasety : DVD_207 O
Komentarz : ŚREDNICA ORIENTACYJNA, pęknięcia duże, przesunięcie	
Uwagi :	
Stan kanału : Duże uszkodzenia

Video	Odległość	D58754	Opis
0:32:29	0,0	↑ HA	POCZATEK ODCINKA Głębokość ok. : 2,20 m
0:33:13	2,0	↑ BW-O	pekniecie, z gory
0:34:26	4,9	↑ LV-O	przesuniecie rur, pionowe, u gory [1,5 cm]
0:35:09	6,5	↑ BW--	pekniecie; poprzeczne duże
0:35:57	7,3	↑ EH	KONIEC ODCINKA; krata

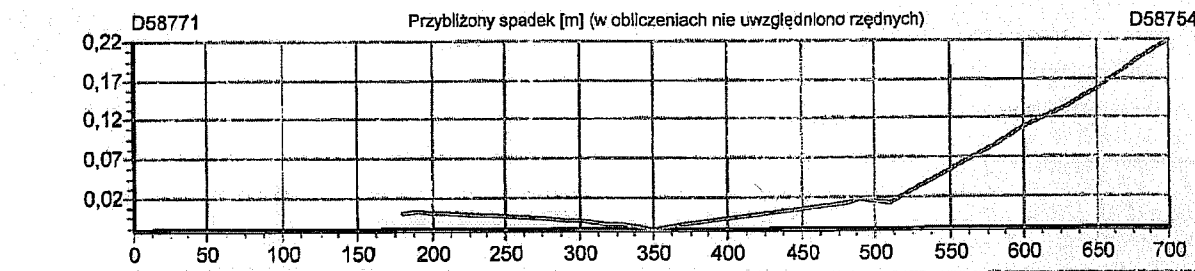
Raport z inspekcji nr UM\14\O\13

Odcinek	: Grygowej D58771 D58754	Studnia górna	: D58771
Rodzaj kanału	: Kanał deszczowy	Studnia dolna	: D58754
Podstawa insp.	: Przeglądy	Kierunek inspekcji	: Zgodny
Zlecenie	: 181	Długość inspekcji	: 4,9 mb
Właściciel	: Własność UM w Lublinie	Średnica	: 200 mm
Miejscowość	:	Kształt kanału	: Okrągły
Ulica	: Grygowej	Materiał	: Kamionka
Operator	: Kowalski \	Numer kasety	: DVD_207
Komentarz : ŚREDNICA ORIENTACYJNA, pęknięcia, błędne oznaczenie spadku na filmie			
Uwagi :			
Stan kanału : Duże uszkodzenia			
Video	Odległość	D58771	Opis
0:36:11	0,0	↓ HA	POCZATEK ODCINKA Głębokość ok. : 1,00 m
0:36:37	2,0	↓ BW--	pekniecie; poprzeczne
0:37:01	3,7	↓ BW--	pekniecie; wzdluzne
0:37:24	4,2	↓ BW--	pekniecie; poprzeczne
0:37:43	4,9	↓ EH	KONIEC ODCINKA

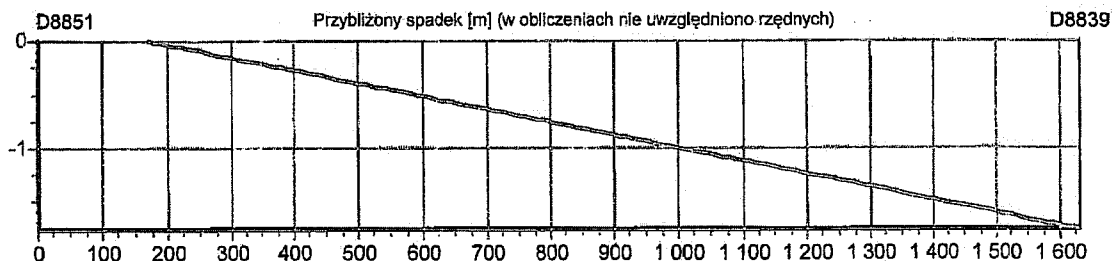
Raport z inspekcji nr UM\9\O\13

Odcinek : Grygowej D8851 D8839	Studnia górna : D8851
Rodzaj kanału : Kanał deszczowy	Studnia dolna : D8839
Podstawa Insp. : Przeglądy	Kierunek inspekcji : Zgodny
Zlecenie : 181	Długość inspekcji : 16,4 mb
Właściciel : Własność UM w Lublinie	Średnica : 200 mm
Miejscowość :	Kształt kanału : Okrągły
Ulica : Grygowej	Materiał : PP
Operator : Kowalski \	Numer kasety : DVD_207 O
Komentarz : ŚREDNICA ORIENTACYJNA, pęknięcie	
Uwagi :	
Stan kanału : Małe uszkodzenia

Video	Odległość	D8851	Opis
0:09:11	0,0	↓ HA	POCZATEK ODCINKA Głębokość ok. : 1,70 m
0:13:12	15,1	↓ BW-U	pęknięcie, w dnie; poprzeczne
0:13:45	16,4	↓ EH	KONIEC ODCINKA

Na podstawie analizy inspekcji kanalizacji stwierdzono ogólną prawidłową pracę kanału deszczowego. Jednak ze względu na powyżej opisane uszkodzenia należałoby rozważyć decyzje o ewentualnym zakwalifikowaniu odcinków betonowych kanału do renowacji metodą bezwykopową (np. metoda rękawa) w celu doszczelnienia ich złączy, zapobiegnięcia dalszemu procesowi korozji oraz likwidacji rys i pęknięć. Fragment kanału deszczowego z rur kamionkowych, także kwalifikuje się do renowacji bezwykopowej. Na odcinkach SD58753-SD58757a, SD58756-SD58753 z nieosiowością (zasyfonowaniem) po dokonaniu analizy hydraulicznej należałoby rozważyć decyzję o ewentualnej ich przebudowie w celu poprawy spadku. Fragment odcinka z rur PP z małym pęknięciem zakwalifikowano do miejscowej naprawy bezwykopowej (np. paker).

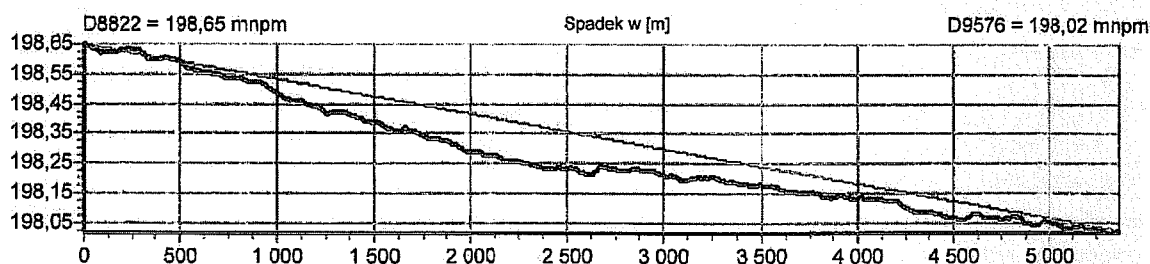
Raport z inspekcji nr UM\62\PI\13

Odcinek	: Grygowej D8822 D9576	Studnia górna	: D8822	198,65 mnpm
Rodzaj kanału	: Kanał deszczowy	Studnia dolna	: D9576	198,02 mnpm
Podstawa insp.	: Przeglądy	Kierunek inspekcji	: Zgodny	
Zlecenie	: 181	Długość inspekcji	: 53,7 mb	
Właściciel	: Własność UM w Lublinie	Średnica	: 1000 mm	
Miejscowość	: Lublin	Kształt kanału	: Okrągły	
Ulica	: Grygowej	Materiał	: Beton	
Operator	: Łukasiewicz \ Brzozowski	Numer kasety	: PANORAMO	
Komentarz	: ŚREDNICA ORIENTACYJNA, ubytki w złączach rur z widocznym zbrojeniem, rysy na całym odcinku			
Uwagi	:			
Stan kanału	: Uszkodzenia			
Video	Odległość	D8822	Opis

0:00:00	0,0	↓ HA	POCZATEK ODCINKA Głębokość ok. : 5,00 m	
0:00:10	1,4	↓ BC-O	ubytek, w złączu, z gory; widoczne zbrojenie	
0:00:20	12,4	↓ BC-O	ubytek, w złączu, z gory; widoczne zbrojenie

0:00:30	14,9	↓ BC-O	ubytek, w złączu, z gory	
0:00:40	14,9	↓ RL-O	rysa wzdłużna, z gory [50 cm]	
0:00:50	25,6	↓ RL-O	rysa wzdłużna, z gory [99 cm]	
0:01:00	27,5	↓ RQ--	rysa poprzeczna [99 cm]

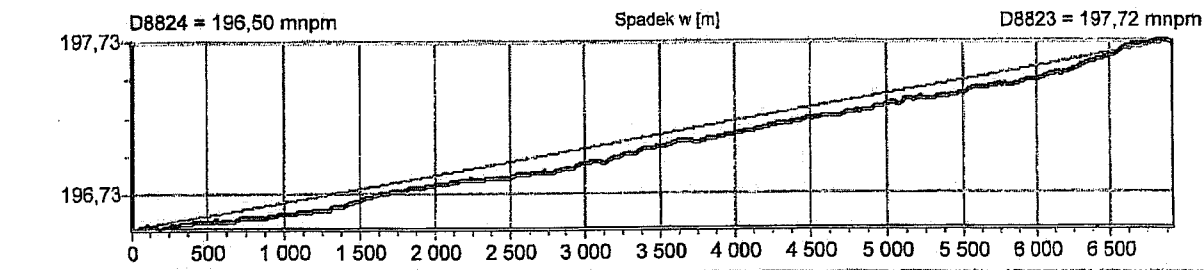
Raport z inspekcji nr UM\52\PI3

Odcinek : Grygowej D8823 D8824	Studnia górna : D8823	197,72 mnpm
Rodzaj kanału : Kanał deszczowy	Studnia dolna : D8824	196,50 mnpm
Podstawa Insp. : Przeglądy	Kierunek inspekcji : Przeciwny	
Zlecenie : 181	Długość inspekcji : 68,7 mb	
Właściciel : Własność UM w Lublinie	Średnica : 1000 mm	
Miejscowość : Lublin	Kształt kanału : Okrągły	
Ulica : Grygowej	Materiał : Beton	
Operator : Łukasiewicz \ Brzozowski	Numer kasety : PANORAMO	
Komentarz : ŚREDNICA ORIENTACYJNA, rysy z widocznymi naciekami, pęknięcie, ubytki w złączach z wdocznym zbrojeniem, zator-kamienie ok 30%		
Uwagi :		
Stan kanału : Uszkodzenia

Video	Odległość	D8824	Opis
0:00:00	0,0	↑ HA	POCZATEK ODCINKA Głębokość ok. : 4,00 m
0:00:10	15,0	↑ RQ--	rysa poprzeczna [99 cm]
0:00:20	17,1	↑ BC-O	ubytek, w złączu, z gory

0:00:30	21,4	↑ BC-O	ubytek, w złączu, z gory; z widocznym zbrojeniem
0:00:40	22,7	↑ BC-O	ubytek, w złączu, z gory; z widocznym zbrojeniem
0:00:50	31,7	↑ BC-O	ubytek, w złączu, z gory

0:01:00	33,8	↑ BC-O	ubytek, w złączu, z gory
0:01:10	44,6	↑ RQ-O	rysa poprzeczna, z gory; widoczne nacieki [50 cm]
0:01:20	49,2	↑ BC-O	ubytek, w złączu, z gory; widoczne zbrojenie

0:01:30	50,3	↑ BC-O	ubytek, w złączu, z gory
0:01:40	51,5	↑ BC-O	ubytek, w złączu, z gory; z widocznym zbrojeniem
0:01:50	51,8	↑ RL-O	rysa wzdłużna, z gory [99 cm]

0:02:00	58,7	↑ BC-O	ubytek, w złączu, z gory; z widocznym zbrojeniem
0:02:10	67,7	↑ BW-O	peknięcie, z gory
0:02:20	68,7	↑ HDK	kamienie [30 %]
0:02:30	68,7	↑ WN	Kamera nie może jechać dalej

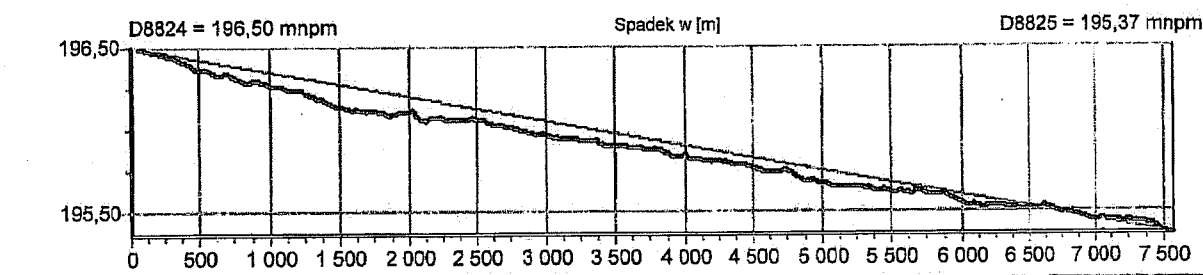
Raport z inspekcji nr UM\53\PI3

Odcinek	: Grygowej D8824 D8825	Studnia górna	: D8824	196,50 mnpm
Rodzaj kanału	: Kanał deszczowy	Studnia dolna	: D8825	195,37 mnpm
Podstawa insp.	: Przeglądy	Kierunek inspekcji	: Zgodny	
Zlecenie	: 181	Długość inspekcji	: 75,1 mb	
Właściciel	: Własność UM w Lublinie	Średnica	: 1000 mm	
Miejscowość	: Lublin	Kształt kanału	: Okrągły	
Ulica	: Grygowej	Materiał	: Beton	
Operator	: Łukasiewicz \ Brzozowski	Numer kasety	: PANORAMO	
Komentarz	: ŚREDNICA ORIENTACYJNA, ubytki w złączach rur z widocznymi zbrojeniami, rysy			
Uwagi	:			
Stan kanału	: Uszkodzenia

Video	Odległość	D8824	Opis
0:00:00	0,0	↓ HA	POCZATEK ODCINKA Głębokość ok. : 4,00 m
0:00:10	5,7	↓ BC-O	ubytek, w złączu, z góry
0:00:20	20,1	↓ RL-O	rysa wzdłużna, z góry [99 cm]
0:00:30	39,1	↓ BC-O	ubytek, w złączu, z góry; widoczne zbrojenie
0:00:40	57,0	↓ BC-R	ubytek, w złączu, z prawej
0:00:50	60,5	↓ RL-O	rysa wzdłużna, z góry [99 cm]
0:01:00	75,1	↓ EH	KONIEC ODCINKA

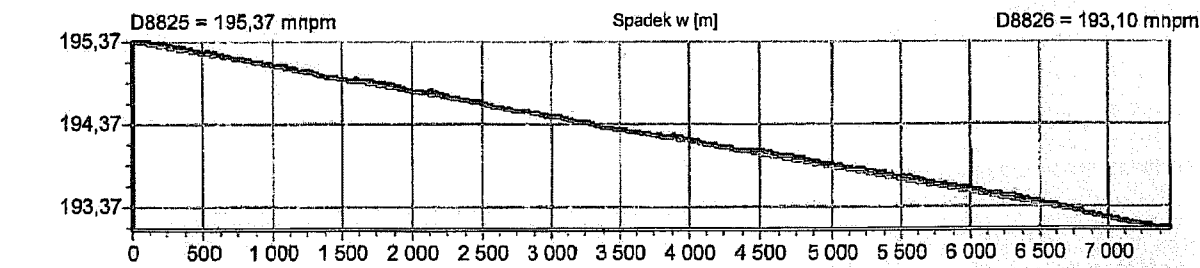
Raport z inspekcji nr UM54IP13

Odcinek	: Grygowej D8825 D8826	Studnia górna	: D8825	195,37 mnpm
Rodzaj kanału	: Kanał deszczowy	Studnia dolna	: D8826	193,10 mnpm
Podstawa insp.	: Przeglądy	Kierunek inspekcji	: Zgodny	
Zlecenie	: 181	Długość inspekcji	: 74,5 mb	
Właściciel	: Własność UM w Lublinie	Średnica	: 1000 mm	
Miejscowość	: Lublin	Kształt kanału	: Okrągły	
Ulica	: Grygowej	Materiał	: Beton	
Operator	: Łukasiewicz \ Brzozowski	Numer kasety	: PANORAMO	
Komentarz	ŚREDNICA ORIENTACYJNA, ubytki w złączach rur			
Uwagi				
Stan kanału	Uszkodzenia			
Video	Odległość	D8825	Opis	
0:00:00	0,0	↓ HA	POCZATEK ODCINKA Głębokość ok. : 4,00 m	
0:00:10	4,4	↓ BC-O	ubytek, w złączu, z gory; z widocznym zbrojeniem	
0:00:20	17,0	↓ BW-O	peknienie, z gory; z widocznym zbrojeniem	
0:00:30	38,1	↓ BC-O	ubytek, w złączu, z gory	
0:00:40	74,5	↓ EH	KONIEC ODCINKA

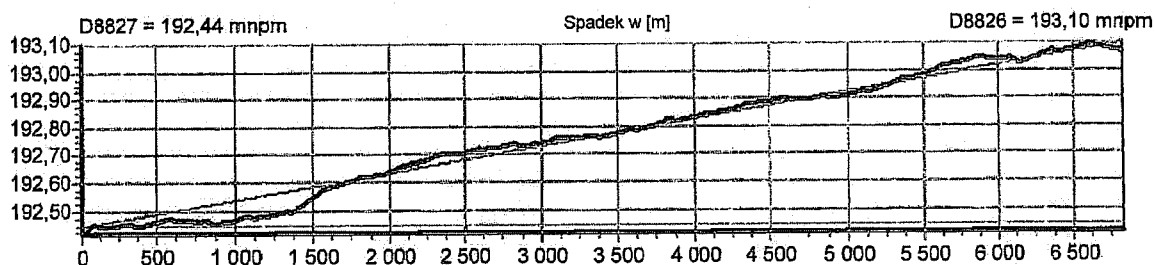
Raport z inspekcji nr UM\56\P\13

Odcinek : Grygowej D8826 D8827	Studnia górna : D8826	193,10 mnpm
Rodzaj kanału : Kanał deszczowy	Studnia dolna : D8827	192,44 mnpm
Podstawa insp. : Przeglądy	Kierunek inspekcji : Przeciwny	
Zlecenie : 181	Długość inspekcji : 68,2 mb	
Właściciel : Własność UM w Lublinie	Średnica : 1000 mm	
Miejscowość : Lublin	Kształt kanału : Okrągły	
Ulica : Grygowej	Materiał : Beton	
Operator : Łukasiewicz \ Brzozowski	Numer kasety : PANORAMO	
Komentarz : ŚREDNICA ORIENTACYJNA, rysy, ubytki w złączach, widoczne nacieki		
Uwagi :		
Stan kanału : Uszkodzenia

Video	Odległość	D8827	Opis
0:00:00	0,0	↑ HA	POCZATEK ODCINKA Głębokość ok. : 4,50 m
0:00:10	10,1	↑ WZ	TXT; widoczne nacieki
0:00:20	12,5	↑ RL-O	rysa wzdłużna, z gory; z widocznym naciekiem [10 cm]
0:00:30	59,7	↑ RL-O	rysa wzdłużna, z gory [99 cm]
0:00:40	68,2	↑ EH	KONIEC ODCINKA

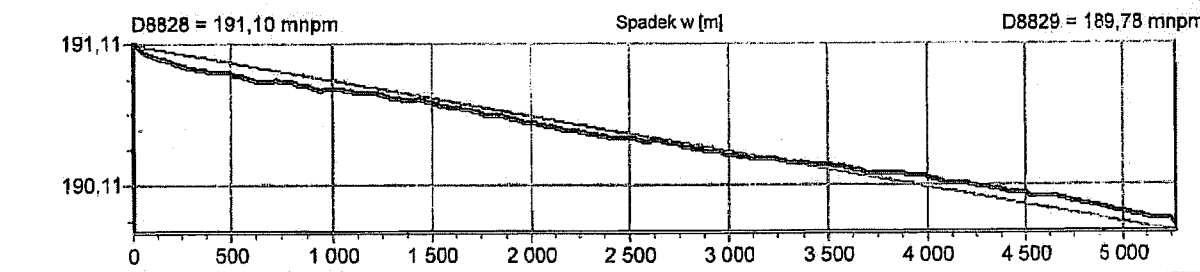
Raport z inspekcji nr UM\57\PI\13

Odcinek : Grygowej D8828 D8829	Studnia górna : D8828	191,10 mnpm
Rodzaj kanału : Kanał deszczowy	Studnia dolna : D8829	189,78 mnpm
Podstawa insp. : Przeglądy	Kierunek inspekcji : Zgodny	
Zlecenie : 181	Długość inspekcji : 52,7 mb	
Właściciel : Własność UM w Lublinie	Średnica : 1000 mm	
Miejscowość : Lublin	Kształt kanału : Okrągły	
Ulica : Grygowej	Materiał : Beton	
Operator : Łukasiewicz \ Brzozowski	Numer kasety : PANORAMO	
Komentarz : ŚREDNICA ORIENTACYJNA, rysy, ubytki w złączach rur z widocznym zbrojeniem		
Uwagi :		
Stan kanału : Uszkodzenia

Video	Odległość	D8828	Opis
0:00:00	0,0	↓ HA	POCZATEK ODCINKA Głębokość ok. : 4,60 m
0:00:10	6,1	↓ BC-O	ubytek, w złączu, z gory
0:00:20	10,3	↓ BC-O	ubytek, w złączu, z gory
0:00:30	11,6	↓ BC-O	ubytek, w złączu, z gory
0:00:40	17,4	↓ BC-O	ubytek, w złączu, z gory
0:00:50	21,6	↓ BC-O	ubytek, w złączu, z gory
0:01:00	22,0	↓ RL-O	rysa wzdłużna, z gory [99 cm]
0:01:10	31,7	↓ BC-O	ubytek, w złączu, z gory; widoczne zbrojenie
0:01:20	37,9	↓ RL-O	rysa wzdłużna, z gory [99 cm]
0:01:30	38,9	↓ BC-O	ubytek, w złączu, z gory
0:01:40	46,1	↓ BC-O	ubytek, w złączu, z gory
0:01:50	52,7	↓ EH	KONIEC ODCINKA

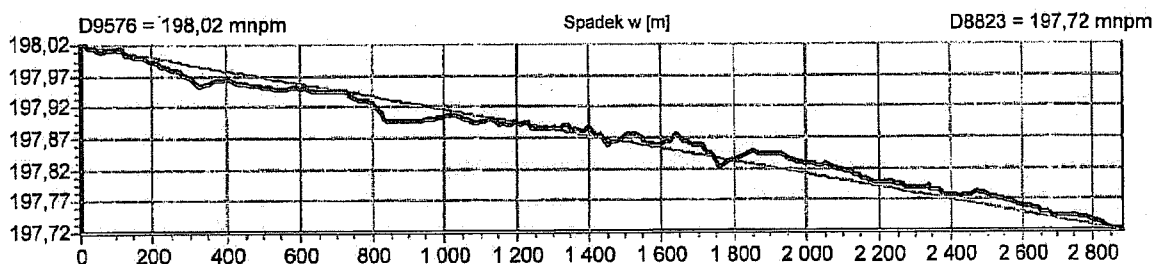
Raport z inspekcji nr UM61/P13

Odcinek	: Grygowej D9576 D8823	Studnia górna	: D9576	198,02 mnpm
Rodzaj kanału	: Kanał deszczowy	Studnia dolna	: D8823	197,72 mnpm
Podstawa insp.	: Przeglądy	Kierunek inspekcji	: Zgodny	
Zlecenie	: 181	Długość inspekcji	: 28,8 mb	
Właściciel	: Własność UM w Lublinie	Średnica	: 1000 mm	
Miejscowość	: Lublin	Kształt kanału	: Okrągły	
Ulica	: Grygowej	Materiał	: Beton	
Operator	: Łukasiewicz \ Brzozowski	Numer kasety	: PANORAMO	
Komentarz	: ŚREDNICA ORIENTACYJNA, rysy, ubytek w złączu rur			
Uwagi				
Stan kanału	: Uszkodzenia			
Video	Odległość	D9576	Opis

0:00:00	0,0	↓ HA	POCZATEK ODCINKA Głębokość ok. : 0,00 m	
0:00:10	15,8	↓ RL-O	rysa wzdłużna, z góry [99 cm]	
0:00:20	19,0	↓ RL-O	rysa wzdłużna, z góry [99 cm]

0:00:30	23,0	↓ BC-O	ubytek, w złączu, z góry	
0:00:40	25,3	↓ RQ-R	rysa poprzeczna, z prawej [99 cm]	
0:00:50	26,8	↓ BC-O	ubytek, w złączu, z góry	
0:01:00	28,8	↓ EH	KONIEC ODCINKA

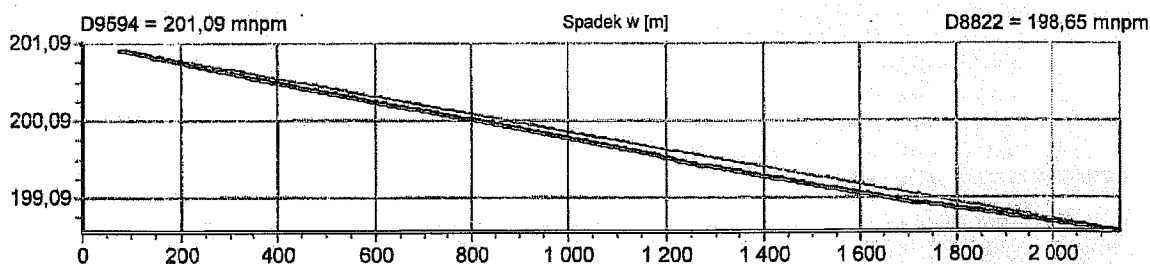
Raport z inspekcji nr UM63/P13

Odcinek : Grygowej D9594 D8822	Studnia górna : D9594	201,09 mnpm
Rodzaj kanału : Kanał deszczowy	Studnia dolna : D8822	198,65 mnpm
Podstawa insp. : Przeglądy	Kierunek inspekcji : Zgodny	
Zlecenie : 181	Długość inspekcji : 21,4 mb	
Właściciel : Własność UM w Lublinie	Średnica : 800 mm	
Miejscowość : Lublin	Kształt kanału : Okrągły	
Ulica : Grygowej	Materiał : Beton	
Operator : Łukasiewicz \ Brzozowski	Numer kasety : PANORAMO	
Komentarz : ŚREDNICA ORIENTACYJNA, rysy, widoczny naciek		
Uwagi :		
Stan kanału : Małe uszkodzenia

Video	Odległość	D9594	Opis
0:00:00	0,0	↓ HA	POCZATEK ODCINKA Głębokość ok. : 5,00 m
0:00:10	8,3	↓ WZ	TXT; widoczne nacieki
0:00:20	11,3	↓ RL-O	rysa wzdłużna, z góry [99 cm]
0:00:30	16,2	↓ RL-O	rysa wzdłużna, z góry [50 cm]
0:00:40	21,4	↓ EH	KONIEC ODCINKA
