*RAPORT Z INSPEKCJI KANALIZACJI DESZCZOWEJ
ZLOKALIZOWANEJ W CIĄGU ULICY PODWALE ORAZ OCENA
SIECI NA PODSTAWIE INSPEKCJI TELEWIZYJNEJ*

Miejskie Przedsiębiorstwo Wodociągów i Kanalizacji w Lublinie Sp. z o.o.

Ocena sieci kanalizacji deszczowej na podstawie inspekcji telewizyjnej**1. Przedmiot i zakres opracowania**

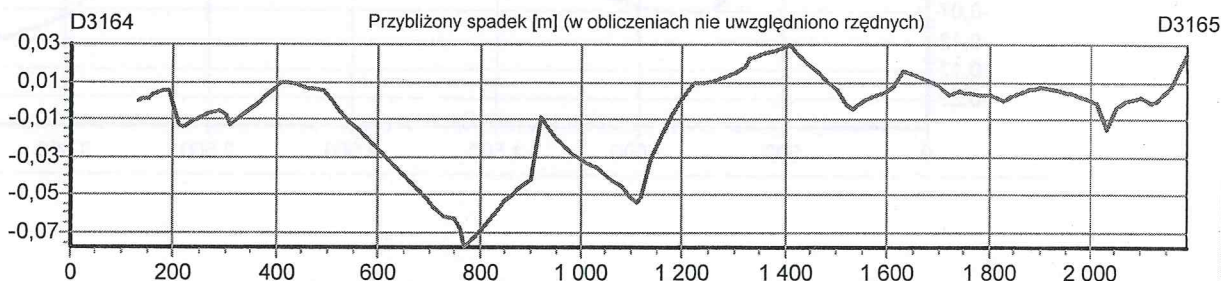
Raport z inspekcji nr UM\258\O\13

Komentarz : ŚREDNICA ORIENTACYJNA, pęknięcia przesunięcia na całym odcinku, zasyfonowanie, błędne oznaczenie studni na filmie

Video	Odległość	D3164	Opis
0:24:23	0,0	↑ HA	POCZATEK ODCINKA Głębokość ok. : 2,00 m
0:25:05	1,0	↑ LV-O	przesunięcie rur, pionowe, u góry [1 cm]
0:25:35	2,9	↑ LV-O	przesunięcie rur, pionowe, u góry [1,5 cm]
0:26:09	4,9	↑ BW-O	peknienie, z góry; wzdłużne
	7,0	↑ LB-U	zasyfonowanie [7 cm]
0:26:46	7,6	↑ LV-O	przesunięcie rur, pionowe, u góry [2 cm]
0:27:20	9,0	↑ LV-U	przesunięcie rur, pionowe, w dnie [2 cm]
	11,0	↑ LB-U	zasyfonowanie [5 cm]
0:27:55	11,1	↑ BW-U	peknienie, w dnie
0:29:49	21,4	↑ BW--	peknienie
0:30:36	22,0	↑ EH	KONIEC ODCINKA

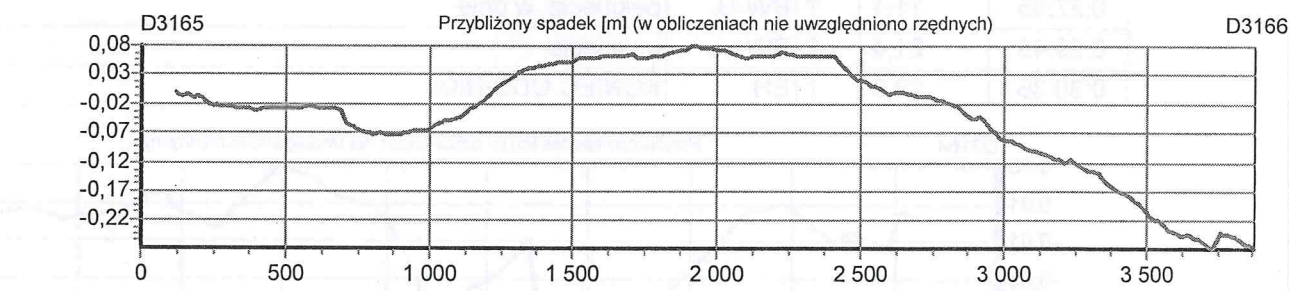
Raport z inspekcji nr UM\259\O\13

Odcinek : Podwale D3165 D3166a	Studnia górna : D3165
Rodzaj kanału : Kanał deszczowy	Studnia dolna : D3166
Podstawa insp. : Przeglądy	Kierunek inspekcji : Zgodny
Zlecenie : 181	Długość inspekcji : 38,9 mb
Właściciel : Własność UM w Lublinie	Średnica : 250 mm
Miejscowość : Lublin	Kształt kanału : Okrągły
Ulica : Podwale	Materiał : Kamionka
Operator : Brzozowski \	Numer kasety : DVD_220 O
Komentarz : ŚREDNICA ORIENTACYJNA, ubytki, przesunięcia rur, zasyfonowanie do 10 cm, przeciwna strona osiągnięta, błędne oznaczenie indeksu studni na filmie	
Uwagi :	
Stan kanału : Uszkodzenia

Video	Odległość	D3165	Opis
0:30:48	0,0	↓ HA	POCZATEK ODCINKA Głębokość ok. : 2,00 m
0:31:55	7,1	↓ LV-O	przesuniecie rur, pionowe, u gory [1,5 cm]
	8,0	↓ LB-U	zasyfonowanie [10 cm]
0:32:44	12,1	↓ BC-O	ubytek, w zlaczu, z gory
0:35:22	31,5	↓ LL--	rozsuniecie rur [1,2 cm]
0:36:29	37,6	↓ LV-U	przesuniecie rur, pionowe, w dnie [1,5 cm]
0:37:11	38,9	↓ IAB	INSPEKCJA PRZERWANA
0:37:12	38,9	↓ GE	PRZECIWNĄ STRONĄ OSIĄGNIĘTA

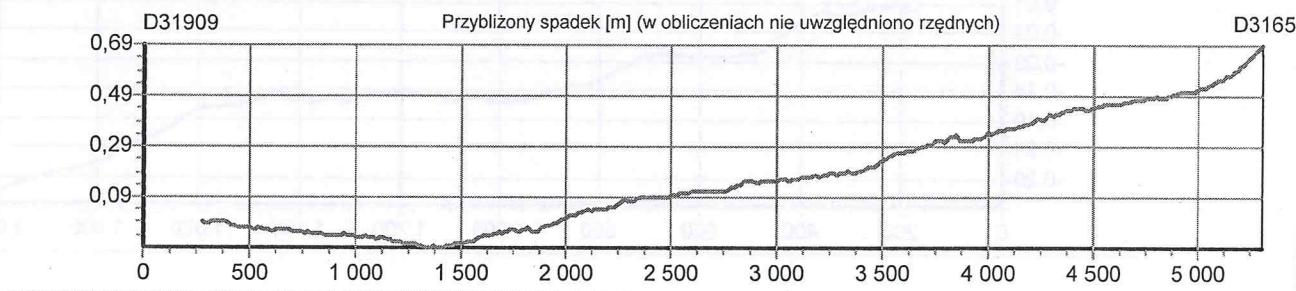
Raport z inspekcji nr UM\264\O\13

Odcinek : Podwale D3165 D31909	Studnia górna : D3165	
Rodzaj kanału : Kanał deszczowy	Studnia dolna : D31909	
Podstawa insp. : Przeglądy	Kierunek inspekcji : Przeciwny	
Zlecenie : 181	Długość inspekcji : 53,2 mb	
Właściciel : Własność UM w Lublinie	Średnica : 800 mm	
Miejscowość : Lublin	Kształt kanału : Okrągły	
Ulica : Podwale	Materiał : Beton	
Operator : Brzozowski \	Numer kasety : DVD_221	O
Komentarz : ŚREDNICA WG POMIARU, korozja, zasyfonowanie		
Uwagi :		
Stan kanału : Małe uszkodzenia

Video	Odległość	D31909	Opis
0:35:54	0,0	↑ HA	POCZATEK ODCINKA
	14,0	↑ LB-U	Głębokość ok. : 3,00 m zasyfonowanie [10 cm]
0:38:07	18,9	↑ C---	korozja
0:40:52	53,2	↑ EH	KONIEC ODCINKA

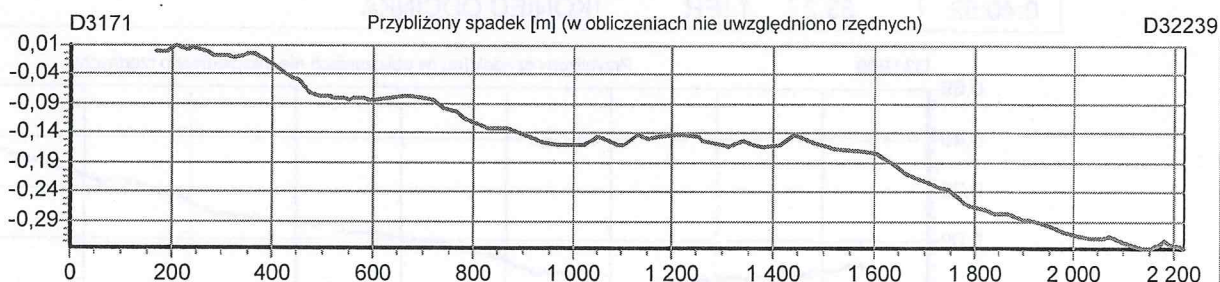
Raport z inspekcji nr UM\266\O\13

Odcinek	: Podwale D3171 D32239	Studnia górna	: D3171
Rodzaj kanału	: Kanał deszczowy	Studnia dolna	: D32239
Podstawa insp.	: Przeglądy	Kierunek inspekcji	: Zgodny
Zlecenie	: 181	Długość inspekcji	: 22,3 mb
Właściciel	: Własność UM w Lublinie	Średnica	: 800 mm
Miejscowość	: Lublin	Kształt kanału	: Okrągły
Ulica	: Podwale	Materiał	: Beton
Operator	: Woźniak \	Numer kasety	: DVD_222
Komentarz : ŚREDNICA ORIENTACYJNA,I utwardzony osad w dnie			
Uwagi :			
Stan kanału : Bez uszkodzeń			
Video	Odległość	D3171	Opis
0:41:39	0,0	↓ HA	POCZATEK ODCINKA Głębokość ok. : 2,30 m
0:42:57	4,9	↓ WZ	TXT; utwardzony osad w dnie
0:45:38	22,3	↓ EH	KONIEC ODCINKA

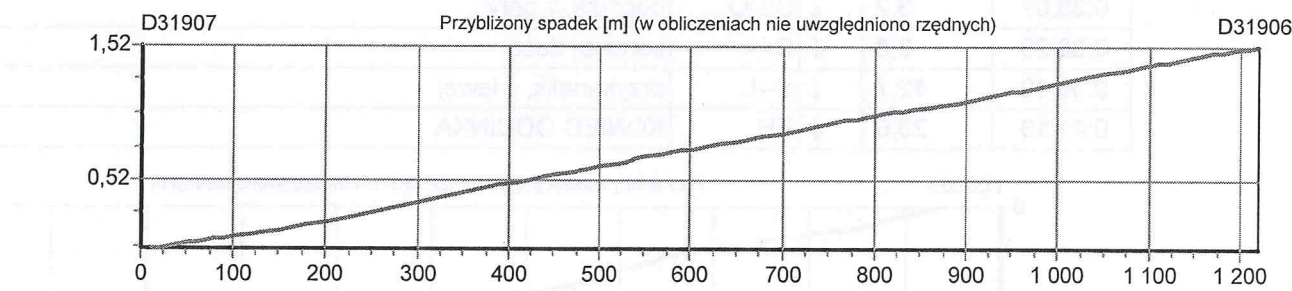
Raport z inspekcji nr UM\263\O\13

Odcinek	: Podwale D31906 D31907	Studnia górna	: D31906
Rodzaj kanału	: Kanał deszczowy	Studnia dolna	: D31907
Podstawa insp.	: Przeglądy	Kierunek inspekcji	: Przeciwny
Zlecenie	: 181	Długość inspekcji	: 12,3 mb
Właściciel	: Własność UM w Lublinie	Średnica	: 600 mm
Miejscowość	: Lublin	Kształt kanału	: Okrągły
Ulica	: Podwale	Materiał	: Beton
Operator	: Brzozowski \	Numer kasety	: DVD_220
Komentarz : ŚREDNICA ORIENTACYJNA, odprysk			
Uwagi :			
Stan kanału : Małe uszkodzenia			
Video	Odległość	D31907	Opis
0:48:44	0,0	↑ HA	POCZATEK ODCINKA Głębokość ok. : 1,70 m
0:49:31	8,6	↑ BS-O	odprysk, z gory
0:49:56	12,3	↑ EH	KONIEC ODCINKA

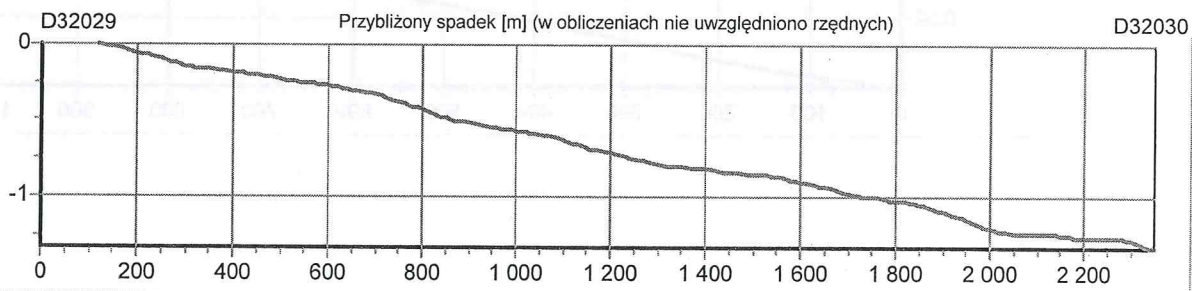
Raport z inspekcji nr UM\253\O\13

Odcinek : Podwałe D32029 D32030	Studnia górna : D32029
Rodzaj kanału : Kanał deszczowy	Studnia dolna : D32030
Podstawa insp. : Przeglądy	Kierunek inspekcji : Zgodny
Zlecenie : 181	Długość inspekcji : 23,6 mb
Właściciel : Własność UM w Lublinie	Średnica : 400 mm
Miejscowość : Lublin	Kształt kanału : Okrągły
Ulica : Podwałe	Materiał : Beton
Operator : Kowalski \	Numer kasety : DVD_216 O
Komentarz : ŚREDNICA ORIENTACYJNA, przykanaliki wystające, odprysk, korozja duża na całym odcinku	
Uwagi :	
Stan kanału : Uszkodzenia

Video	Odległość	D32029	Opis
0:35:52	0,0	↓ HA	POCZATEK ODCINKA Głębokość ok. : 2,00 m
0:36:57	1,8	↓ SE-L	przykanalik wystający, z lewej [8 cm]
0:37:45	2,3	↓ LV-U	przesunięcie rur, pionowe, w dnie [2,5 cm]
0:38:07	3,2	↓ BS-O	odprysk, z góry
0:38:29	3,8	↓ C---	korozja; duża
0:39:19	12,7	↓ S--L	przykanalik, z lewej
0:41:16	23,6	↓ EH	KONIEC ODCINKA

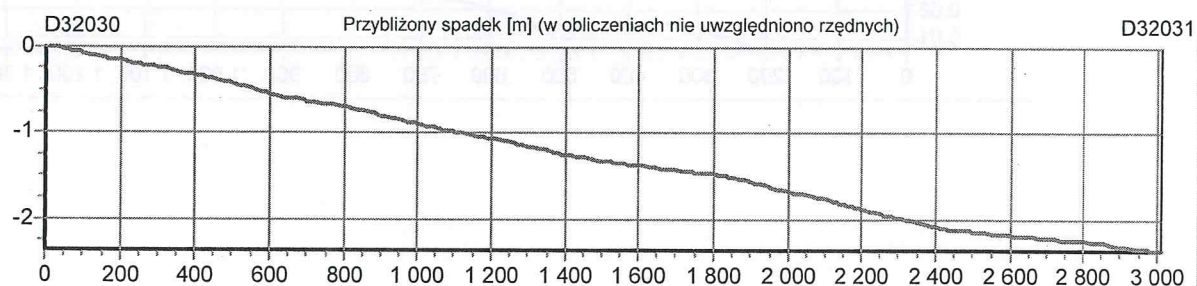
Raport z inspekcji nr UM\254\O\13

Komentarz : ŚREDNICA ORIENTACYJNA, narosła, ubytek, korozja na całej długości odcinka

Video	Odległość	D32030	Opis
0:41:37	0,0	↓ HA	POCZATEK ODCINKA Głębokość ok. : 2,20 m
0:42:09	4,3	↓ C---	korozja
0:43:46	8,6	↓ S--R	przykanalik, z prawej
0:44:04	8,6	↓ HI-U	narosl, w dnie [5 %]
0:45:03	16,4	↓ C---	korozja
0:45:40	18,9	↓ BC-L	ubytek, w zlaczu, z lewej
0:47:02	28,8	↓ HI-U	narosl, w dnie [5 %]
0:47:28	30,2	↓ EH	KONIEC ODCINKA

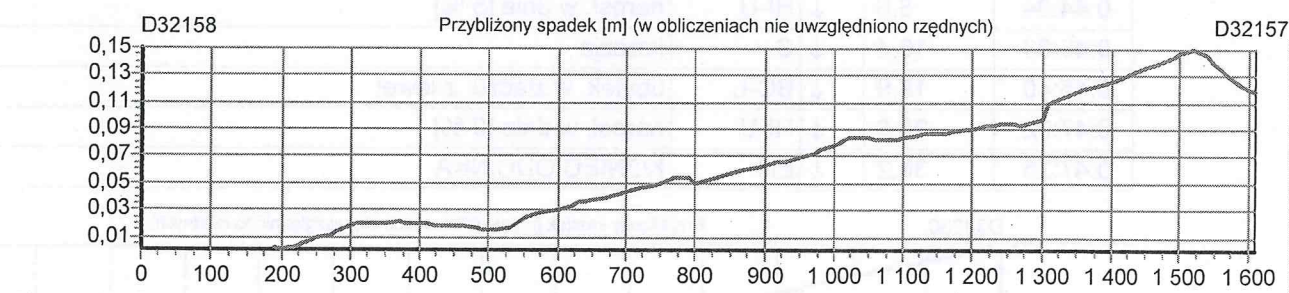
Raport z inspekcji nr UM\257\O\13

Odcinek : Podwale D32157 D32158	Studnia górna : D32157		
Rodzaj kanału : Kanał deszczowy	Studnia dolna : D32158		
Podstawa insp. : Przeglądy	Kierunek inspekcji : Przeciwny		
Zlecenie : 181	Długość inspekcji : 16,2 mb		
Właściciel : Własność UM w Lublinie	Średnica : 500 mm		
Miejscowość : Lublin	Kształt kanału : Okrągły		
Ulica : Podwale	Materiał : Beton		
Operator : Brzozowski \	Numer kasety : DVD_220 O		
Komentarz : ŚREDNICA ORIENTACYJNA, ubytek w złączu rur			
Uwagi :			
Stan kanału : Małe uszkodzenia			
Video	Odległość	D32158	Opis
0:21:41	0,0	↑ HA	POCZATEK ODCINKA Głębokość ok. : 3,00 m
0:23:58	15,3	↑ BC-O	ubytek, w złączu, z gory
0:24:14	16,2	↑ EH	KONIEC ODCINKA

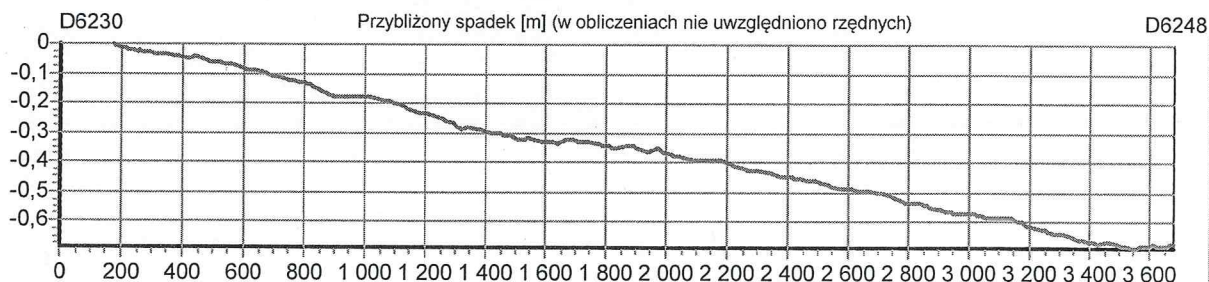
Raport z inspekcji nr UM\260\O\13

Odcinek : Podwale D6230 D6248	Studnia górna : D6230	
Rodzaj kanału : Kanał deszczowy	Studnia dolna : D6248	
Podstawa insp. : Przeglądy	Kierunek inspekcji : Zgodny	
Zlecenie : 181	Długość inspekcji : 36,8 mb	
Właściciel : Własność UM w Lublinie	Średnica : 250 mm	
Miejscowość : Lublin	Kształt kanału : Okrągły	
Ulica : Podwale	Materiał : Beton	
Operator : Brzozowski \	Numer kasety : DVD_220	O
Komentarz : ŚREDNICA ORIENTACYJNA, ubytki w złączach rur, korozja		
Uwagi :		
Stan kanału : Uszkodzenia

Video	Odległość	D6230	Opis
0:37:22	0,0	↓ HA	POCZATEK ODCINKA Głębokość ok. : 2,00 m
0:39:18	15,3	↓ BC-L	ubytek, w złączu, z lewej
0:39:51	17,6	↓ BC-U	ubytek, w złączu, w dnie
0:41:14	27,0	↓ BC-R	ubytek, w złączu, z prawej
0:42:11	32,5	↓ C--U	korozja, w dnie
0:42:57	36,8	↓ EH	KONIEC ODCINKA

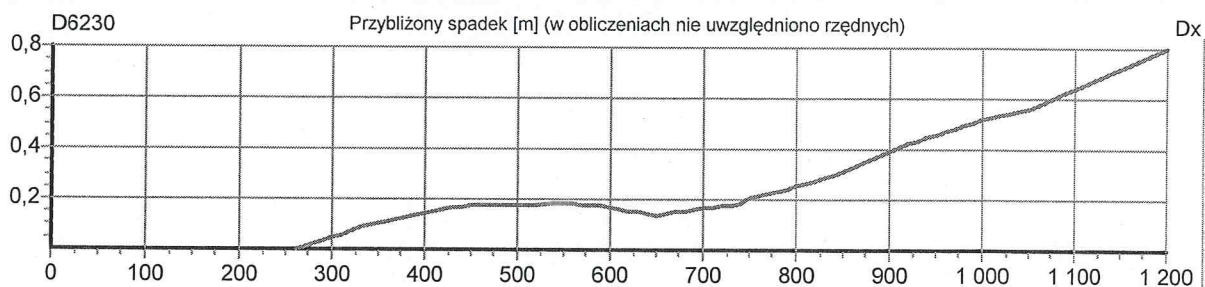
Raport z inspekcji nr UM\261\O\13

Odcinek : Podwale Dx D6230	Studnia górna : Dx
Rodzaj kanału : Kanał deszczowy	Studnia dolna : D6230
Podstawa insp. : Przeglądy	Kierunek inspekcji : Przeciwny
Zlecenie : 181	Długość inspekcji : 12,1 mb
Właściciel : Własność UM w Lublinie	Średnica : 200 mm
Miejscowość : Lublin	Kształt kanału : Okrągły
Ulica : Podwale	Materiał : Kamionka
Operator : Brzozowski \	Numer kasety : DVD_220 O
Komentarz : ŚREDNICA ORIENTACYJNA, przesunięcia na całym odcinku	
Uwagi :	
Stan kanału : Uszkodzenia

Video	Odległość	D6230	Opis
0:37:22	0,0	↑ HA	POCZATEK ODCINKA Głębokość ok. : 1,50 m
0:43:59	3,6	↑ WV	zmiana materiału; na beton
0:44:34	4,5	↑ LV-U	przesunięcie rur, pionowe, w dnie [2 cm]
0:45:03	5,6	↑ WV	zmiana materiału; n akamionke
0:45:19	6,0	↑ BW--	pekanie; poprzeczne
0:45:43	6,5	↑ LV--	przesunięcie rur, pionowe [2,5 cm]
0:45:58	7,5	↑ BW-R	pekanie, z prawej
0:47:23	12,1	↑ WN	Kamera nie może jechać dalej
0:47:27	12,1	↑ IAB	INSPEKCJA PRZERWANA; do końca odcinka brak ok 5 m

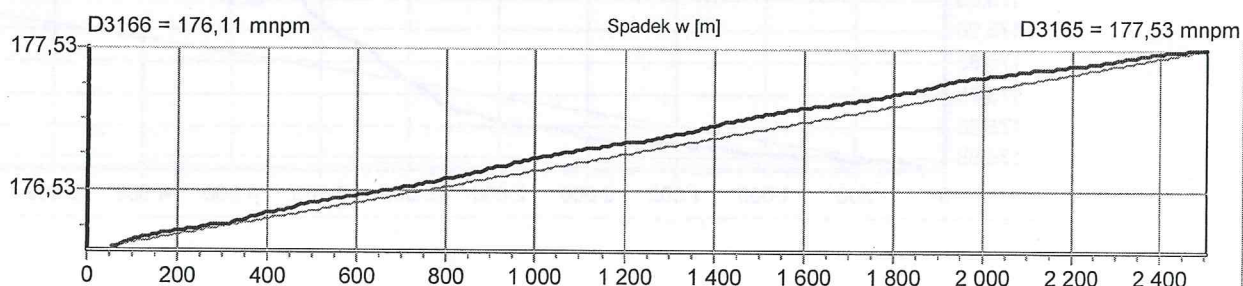
Raport z inspekcji nr UM\119\P\13

Odcinek : Podwale D3165 D3166	Studnia górna : D3165	177,53 mnpm	
Rodzaj kanału : Kanał deszczowy	Studnia dolna : D3166	176,11 mnpm	
Podstawa insp. : Przeglądy	Kierunek inspekcji : Przeciwny		
Zlecenie : 181	Długość inspekcji : 13,0 mb		
Właściciel : Własność UM w Lublinie	Średnica : 300 mm		
Miejscowość : Lublin	Kształt kanału : Okrągły		
Ulica : Podwale	Materiał : Kamionka		
Operator : Łukasiewicz \ Brzozowski	Numer kasety : PANORAMO		
Komentarz : ŚREDNICA ORIENTACYJNA, przesunięcia rur na całym odcinku			
Uwagi :			
Stan kanału : Uszkodzenia			
Video	Odległość	D3166	Opis

0:00:00	0,0	↑ HA	POCZATEK ODCINKA Głębokość ok. : 2,00 m
0:00:10	2,4	↑ LV-O	przesunięcie rur, pionowe, u gory [1 cm]
0:00:20	3,6	↑ LV-O	przesunięcie rur, pionowe, u gory [1 cm]

0:00:30	5,5	↑ LV-O	przesunięcie rur, pionowe, u gory [1,5 cm]
0:01:10	13,0	↑ IG	inspekcja nastąpi z przeciwnej strony
0:01:20	13,0	↑ IAB	INSPEKCJA PRZERWANA

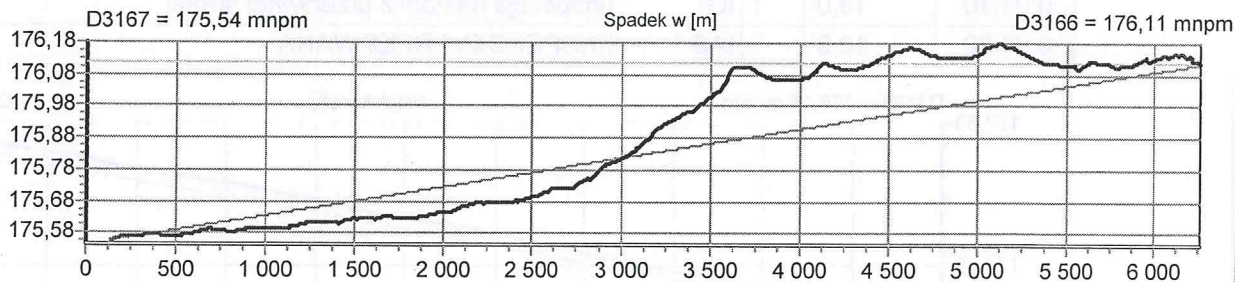
Raport z inspekcji nr UM\120\P\13

Odcinek : Podwałe D3166 D3167	Studnia górna : D3166	176,11 mnpm
Rodzaj kanału : Kanał deszczowy	Studnia dolna : D3167	175,54 mnpm
Podstawa insp. : Przeglądy	Kierunek inspekcji : Przeciwny	
Zlecenie : 181	Długość inspekcji : 62,0 mb	
Właściciel : Własność UM w Lublinie	Średnica : 300 mm	
Miejscowość : Lublin	Kształt kanału : Okrągły	
Ulica : Podwałe	Materiał : Kamionka	
Operator : Łukasiewicz \ Brzozowski	Numer kasety : PANORAMO	
Komentarz : ŚREDNICA ORIENTACYJNA, przesunięcia rur, zasyfonowania		
Uwagi :		
Stan kanału : Małe uszkodzenia

Video	Odległość	D3167	Opis
0:00:00	0,0	↑ HA	POCZATEK ODCINKA Głębokość ok. : 2,00 m
0:00:10	27,6	↑ LV-O	przesunięcie rur, pionowe, u góry; małe [1 cm]
0:00:20	55,0	↑ LV-O	przesunięcie rur, pionowe, u góry; małe [1 cm]
0:00:30	62,0	↑ EH	KONIEC ODCINKA

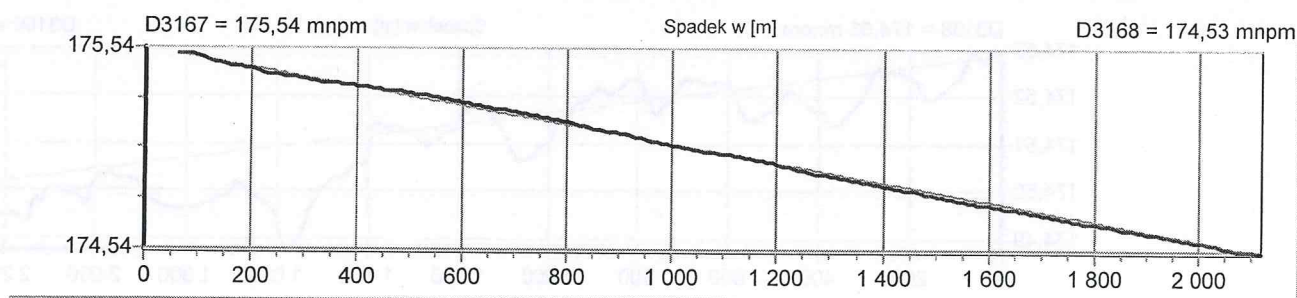
Raport z inspekcji nr UM\118\P\13

Odcinek : Podwale D3167 D3168	Studnia górna : D3167	175,54 mnpm
Rodzaj kanału : Kanał deszczowy	Studnia dolna : D3168	174,53 mnpm
Podstawa insp. : Przeglądy	Kierunek inspekcji : Zgodny	
Zlecenie : 181	Długość inspekcji : 21,3 mb	
Właściciel : Własność UM w Lublinie	Średnica : 300 mm	
Miejscowość : Lublin	Kształt kanału : Okrągły	
Ulica : Podwale	Materiał : Beton	
Operator : Łukasiewicz \ Brzozowski	Numer kasety : PANORAMO	
Komentarz : ŚREDNICA ORIENTACYJNA, mała korozja, małe ubytki w złączach		
Uwagi : Stan kanału : Małe uszkodzenia

Video	Odległość	D3167	Opis
0:00:00	0,0	↓ HA	POCZATEK ODCINKA Głębokość ok. : 2,30 m
0:00:10	10,0	↓ C---	korozja; mała
0:00:20	14,3	↓ BC-O	ubytek, w złączu, z gory; małe
0:00:30	21,3	↓ EH	KONIEC ODCINKA

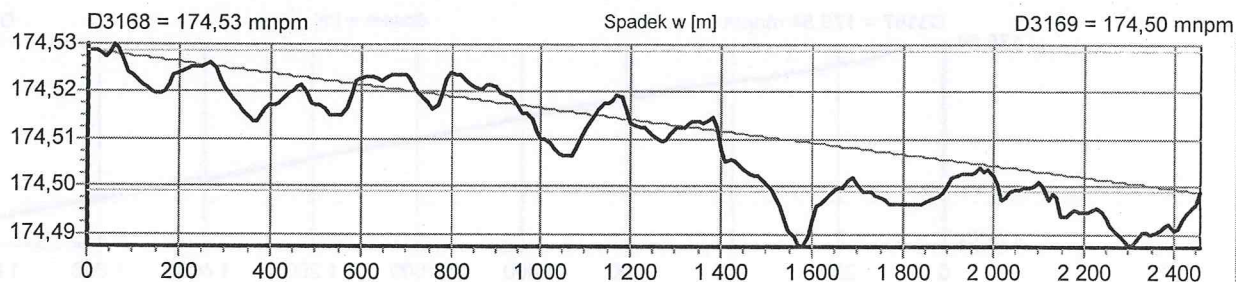
Raport z inspekcji nr UM\121\P\13

Odcinek : Podwałe D3168 D3169	Studnia górna : D3168 174,53 mnpm
Rodzaj kanału : Kanał deszczowy	Studnia dolna : D3169 174,50 mnpm
Podstawa insp. : Przeglądy	Kierunek inspekcji : Zgodny
Zlecenie : 181	Długość inspekcji : 24,6 mb
Właściciel : Własność UM w Lublinie	Średnica : 300 mm
Miejscowość : Lublin	Kształt kanału : Okrągły
Ulica : Podwałe	Materiał : Beton
Operator : Łukasiewicz \ Brzozowski	Numer kasety : PANORAMO
Komentarz : ŚREDNICA ORIENTACYJNA, małe ubytki w złączach rur	
Uwagi :	
Stan kanału : Małe uszkodzenia

Video	Odległość	D3168	Opis
0:00:00	0,0	↓ HA	POCZATEK ODCINKA Głębokość ok. : 2,40 m
0:00:10	5,3	↓ BC-O	ubytek, w złączu, z góry; małe
0:00:20	6,1	↓ S--R	przykanalik, z prawej
0:00:30	24,6	↓ EH	KONIEC ODCINKA

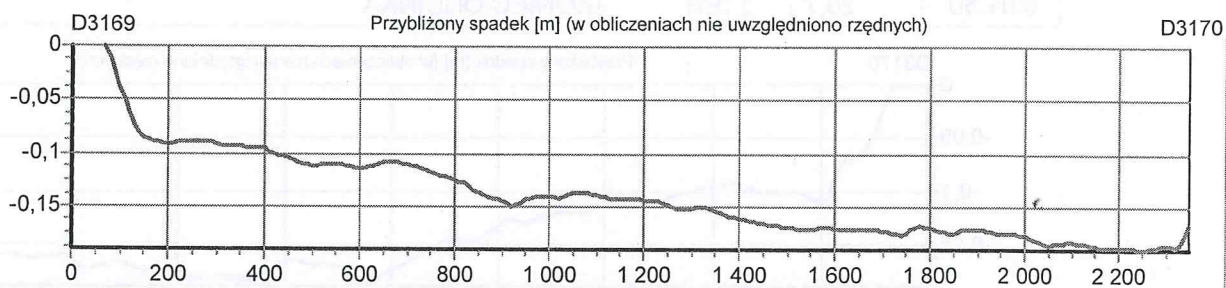
Raport z inspekcji nr UM\126\P\13

Odcinek : Podwale D3169 D3170	Studnia górna : D3169
Rodzaj kanału : Kanał deszczowy	Studnia dolna : D3170
Podstawa insp. : Przeglądy	Kierunek inspekcji : Zgodny
Zlecenie : 181	Długość inspekcji : 23,7 mb
Właściciel : Własność UM w Lublinie	Średnica : 400 mm
Miejscowość : Lublin	Kształt kanału : Okrągły
Ulica : Podwale	Materiał : Beton
Operator : Łukasiewicz \ Brzozowski	Numer kasety : PANORAMO
Komentarz : ŚREDNICA ORIENTACYJNA, ubytki, duże pęknięcia wzdłużne-widoczne spłaszczenie	
Uwagi :	
Stan kanału : Duże uszkodzenia

Video	Odległość	D3169	Opis
0:00:00	0,0	↓ HA	POCZATEK ODCINKA Głębokość ok. : 1,80 m
0:00:10	4,7	↓ BC-O	ubytek, w złączu, z gory
0:00:20	7,0	↓ BC-O	ubytek, w złączu, z gory
0:00:30	9,1	↓ BC-O	ubytek, w złączu, z gory
0:00:40	10,3	↓ C---	korozja
0:00:50	11,3	↓ C--U	korozja, w dnie
0:01:00	15,1	↓ BW--	pekniecie; cała rura
0:01:10	16,0	↓ BW--	pekniecie; cała rura duże
0:01:20	17,1	↓ BW--	pekniecie; widoczne spłaszczenie
0:01:30	20,2	↓ BW--	pekniecie; duże, widoczne spłaszczenie
0:01:40	23,7	↓ EH	KONIEC ODCINKA

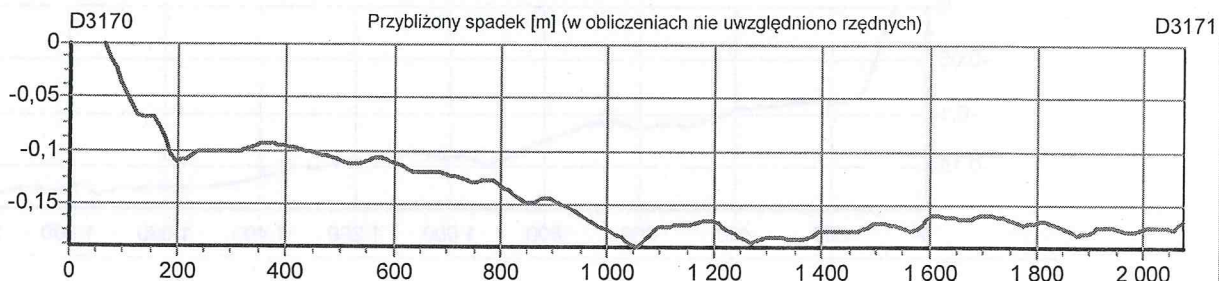
Raport z inspekcji nr UM\127\PI3

Odcinek : Podwale D3170 D3171	Studnia górna : D3170
Rodzaj kanału : Kanał deszczowy	Studnia dolna : D3171
Podstawa insp. : Przeglądy	Kierunek inspekcji : Zgodny
Zlecenie : 181	Długość inspekcji : 20,7 mb
Właściciel : Własność UM w Lublinie	Średnica : 400 mm
Miejscowość : Lublin	Kształt kanału : Okrągły
Ulica : Podwale	Materiał : Beton
Operator : Łukasiewicz \ Brzozowski	Numer kasety : PANORAMO
Komentarz : ŚREDNICA ORIENTACYJNA, ubytki, duże pęknięcia na całym odcinku, widoczne spłaszczenie	
Uwagi :	
Stan kanału : Duże uszkodzenia

Video	Odległość	D3170	Opis
0:00:00	0,0	↓ HA	POCZATEK ODCINKA Głębokość ok. : 2,00 m
0:00:10	2,5	↓ BC-O	ubytek, w złączu, z gory
0:00:20	5,0	↓ BW-O	pekniecie, z gory; wzdłużne
0:00:30	6,1	↓ BW-O	pekniecie, z gory; wzdłużne
0:00:40	7,0	↓ BC-O	ubytek, w złączu, z gory
0:00:50	7,5	↓ BW-O	pekniecie, z gory; wzdłużne
0:01:00	10,2	↓ BW-O	pekniecie, z gory; wzdłużne
0:01:10	12,3	↓ BW-O	pekniecie, z gory; wzdłużne
0:01:20	13,2	↓ BW--	pekniecie; cała rura wzdłużne
0:01:30	15,3	↓ BW--	pekniecie; wzdłużne
0:01:40	16,2	↓ BW--	pekniecie; widoczne spłaszczenie
0:01:50	20,7	↓ EH	KONIEC ODCINKA

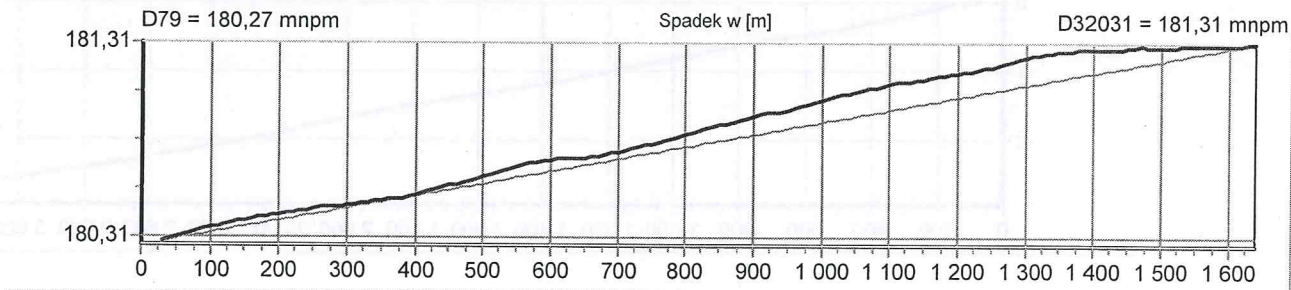
Raport z inspekcji nr UM\111\P\13

Odcinek : Podwale D32031 D79	Studnia górna : D32031 181,31 mnpm
Rodzaj kanału : Kanał deszczowy	Studnia dolna : D79 180,27 mnpm
Podstawa insp. : Przeglądy	Kierunek inspekcji : Przeciwny
Zlecenie : 181	Długość inspekcji : 16,4 mb
Właściciel : Własność UM w Lublinie	Średnica : 400 mm
Miejscowość : Lublin	Kształt kanału : Okrągły
Ulica : Podwale	Materiał : Beton
Operator : Łukasiewicz \ Brzozowski	Numer kasety : PANORAMO
Komentarz : ŚREDNICA ORIENTACYJNA, rysa, korozja	
Uwagi :	
Stan kanału : Małe uszkodzenia

Video	Odległość	D79	Opis
0:00:00	0,0	↑ HA	POCZATEK ODCINKA Głębokość ok. : 1,90 m
0:00:10	3,9	↑ C---	korozja
0:00:20	15,2	↑ RC-L	rysa w złączu, z lewej [10 cm]
0:00:30	16,4	↑ EH	KONIEC ODCINKA

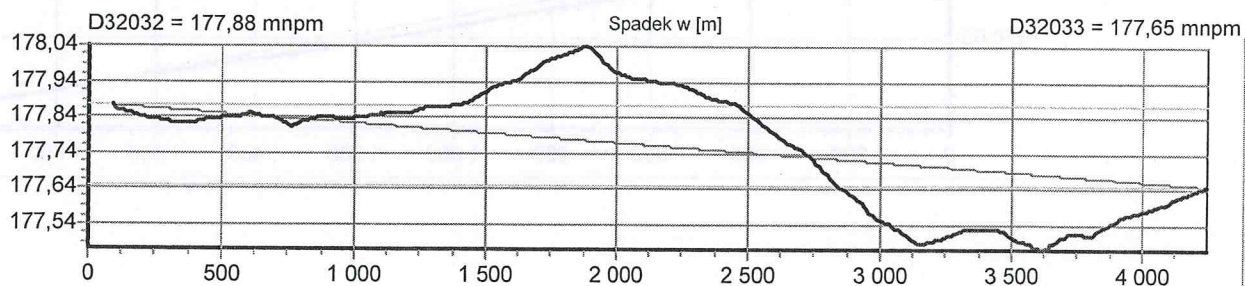
Raport z inspekcji nr UM\114\P\13

Komentarz : ŚREDNICA ORIENTACYJNA, korozja, ubytki w złączach rur, pęknięcie, wystające przykanaliki, duże zasyfonowania

Video	Odległość	D32032	Opis
0:00:00	0,0	↓ HA	POCZATEK ODCINKA Głębokość ok. : 2,80 m
0:00:10	3,2	↓ C---	korozja
	6,0	↓ LB-U	zasyfonowanie [15 cm]
0:00:20	18,4	↓ BC-O	ubytek, w złączu, z gory
0:00:30	18,6	↓ SE-O	przykanalik wystajacy, z gory [7 cm]
0:00:40	26,9	↓ SE-O	przykanalik wystajacy, z gory [5 cm]
0:00:50	27,9	↓ BW-U	pekniecie, w dnie
0:01:00	34,2	↓ SE-O	przykanalik wystajacy, z gory [5 cm]
	36,0	↓ LB-U	zasyfonowanie [15 cm]
0:01:10	42,5	↓ EH	KONIEC ODCINKA

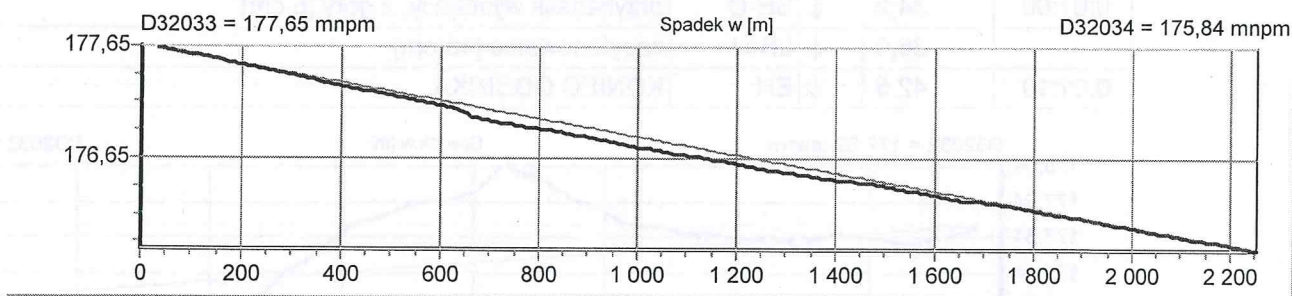
Raport z inspekcji nr UM\115\P\13

Odcinek	: Podwale D32033 D32034	Studnia górna	: D32033	177,65 mnpm
Rodzaj kanału	: Kanał deszczowy	Studnia dolna	: D32034	175,84 mnpm
Podstawa insp.	: Przeglądy	Kierunek inspekcji	: Zgodny	
Zlecenie	: 181	Długość inspekcji	: 22,3 mb	
Właściciel	: Własność UM w Lublinie	Średnica	: 400 mm	
Miejscowość	: Lublin	Kształt kanału	: Okrągły	
Ulica	: Podwale	Materiał	: Beton	
Operator	: Łukasiewicz \ Brzozowski	Numer kasety	: PANORAMO	
Komentarz	: ŚREDNICA ORIENTACYJNA, przesunięcie rur, odprysk, korozja, wystające przykanaliki			
Uwagi	:			
Stan kanału	: Uszkodzenia			
Video	Odległość	D32033	Opis

0:00:10	0,0	↓ HA	POCZATEK ODCINKA Głębokość ok. : 1,50 m	
0:00:20	2,9	↓ LV-R	przesunięcie rur, pionowe, z prawej [1 cm]	
0:00:30	7,4	↓ SE-R	przykanalik wystający, z prawej [2 cm]

0:00:40	9,2	↓ BS-R	odprysk, z prawej	
0:00:50	13,7	↓ C---	korozja	
0:01:00	16,9	↓ SE-R	przykanalik wystający, z prawej [2 cm]	
0:01:10	22,3	↓ EH	KONIEC ODCINKA

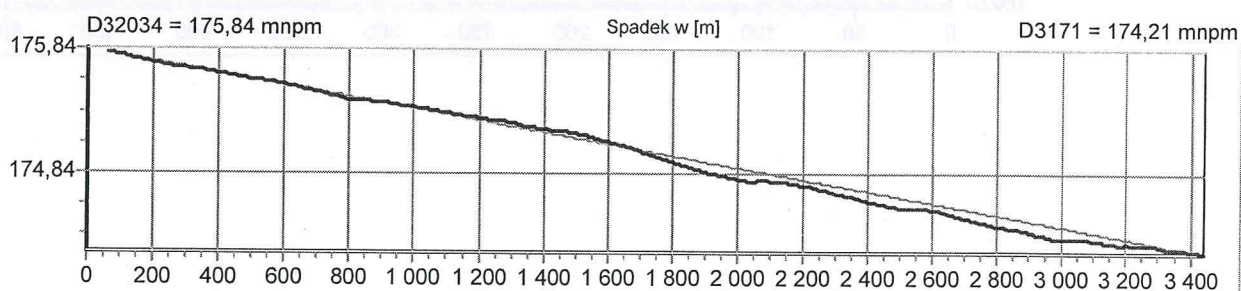
Raport z inspekcji nr UM\116\P\13

Odcinek : Podwale D32034 D3171	Studnia górna : D32034	175,84 mnpm
Rodzaj kanału : Kanał deszczowy	Studnia dolna : D3171	174,21 mnpm
Podstawa insp. : Przeglądy	Kierunek inspekcji : Zgodny	
Zlecenie : 181	Długość inspekcji : 34,4 mb	
Właściciel : Własność UM w Lublinie	Średnica : 500 mm	
Miejscowość : Lublin	Kształt kanału : Okrągły	
Ulica : Podwale	Materiał : Beton	
Operator : Łukasiewicz \ Brzozowski	Numer kasety : PANORAMO	
Komentarz : ŚREDNICA ORIENTACYJNA, korozja, wystające przykanaliki, pęknięcie, brak kawałka rury-AWARIA		
Uwagi :		
Stan kanału : Duże uszkodzenia

Video	Odległość	D32034	Opis
0:00:00	0,0	↓ HA	POCZATEK ODCINKA Głębokość ok. : 1,70 m
0:00:10	4,0	↓ C---	korozja
0:00:20	8,1	↓ SE-R	przykanalik wystający, z prawej [3 cm]
0:00:30	19,1	↓ BW--	peknięcie; poprzeczne
0:00:50	19,9	↓ WA	AWARIA !!!
0:00:40	20,0	↓ BKBU	brak kawałka rury, widoczna ziemia, w dnie
0:01:00	20,6	↓ SE-R	przykanalik wystający, z prawej [10 cm]
0:01:10	34,4	↓ EH	KONIEC ODCINKA

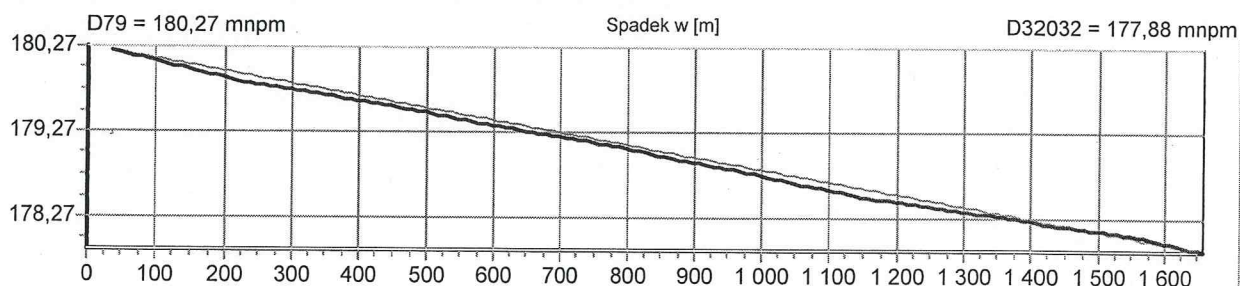
Raport z inspekcji nr UM\112\P\13

Odcinek : Podwale D79 D32032	Studnia górna : D79	180,27 mnpm
Rodzaj kanału : Kanał deszczowy	Studnia dolna : D32032	177,88 mnpm
Podstawa insp. : Przeglądy	Kierunek inspekcji : Zgodny	
Zlecenie : 181	Długość inspekcji : 16,6 mb	
Właściciel : Własność UM w Lublinie	Średnica : 400 mm	
Miejscowość : Lublin	Kształt kanału : Okrągły	
Ulica : Podwale	Materiał : Beton	
Operator : Łukasiewicz \ Brzozowski	Numer kasety : PANORAMO	
Komentarz : ŚREDNICA ORIENTACYJNA, korozja, ubytek, pęknięcie		
Uwagi :		
Stan kanału : Uszkodzenia

Video	Odległość	D79	Opis
0:00:00	0,0	↓ HA	POCZATEK ODCINKA Głębokość ok. : 1,80 m
0:00:10	0,9	↓ C---	korozja
0:00:20	13,0	↓ BW-R	pęknięcie, z prawej; w złączu
0:00:30	15,1	↓ C---	korozja
0:00:40	15,6	↓ BC-O	ubytek, w złączu, z góry
0:00:50	16,6	↓ EH	KONIEC ODCINKA
