# RAPORT Z PRZEGLĄDU SZCZEGÓŁOWEGO OBIEKTU MOSTOWEGO

<u>Nazwa Zarządu Drogi:</u> <b>ZARZĄD DRÓG I MOSTÓW W LUBLINIE</b>			
<u>Nazwa obiektu:</u> <b>Most przez rz. Bystrzycę w ciągu Al. Unii Lubelskiej w Lublinie - jezdnia prawa</b>			
<u>JNI:</u> <b>31000250</b>	<u>Nr drogi:</u> <b>835</b>	<u>Kilometraż:</u> <b>2+531</b>	<u>Data przeglądu:</u> <b>21.06.2019</b>

# PROTOKÓŁ PRZEGLĄDU SZCZEGÓŁOWEGO OBIEKTU MOSTOWEGO

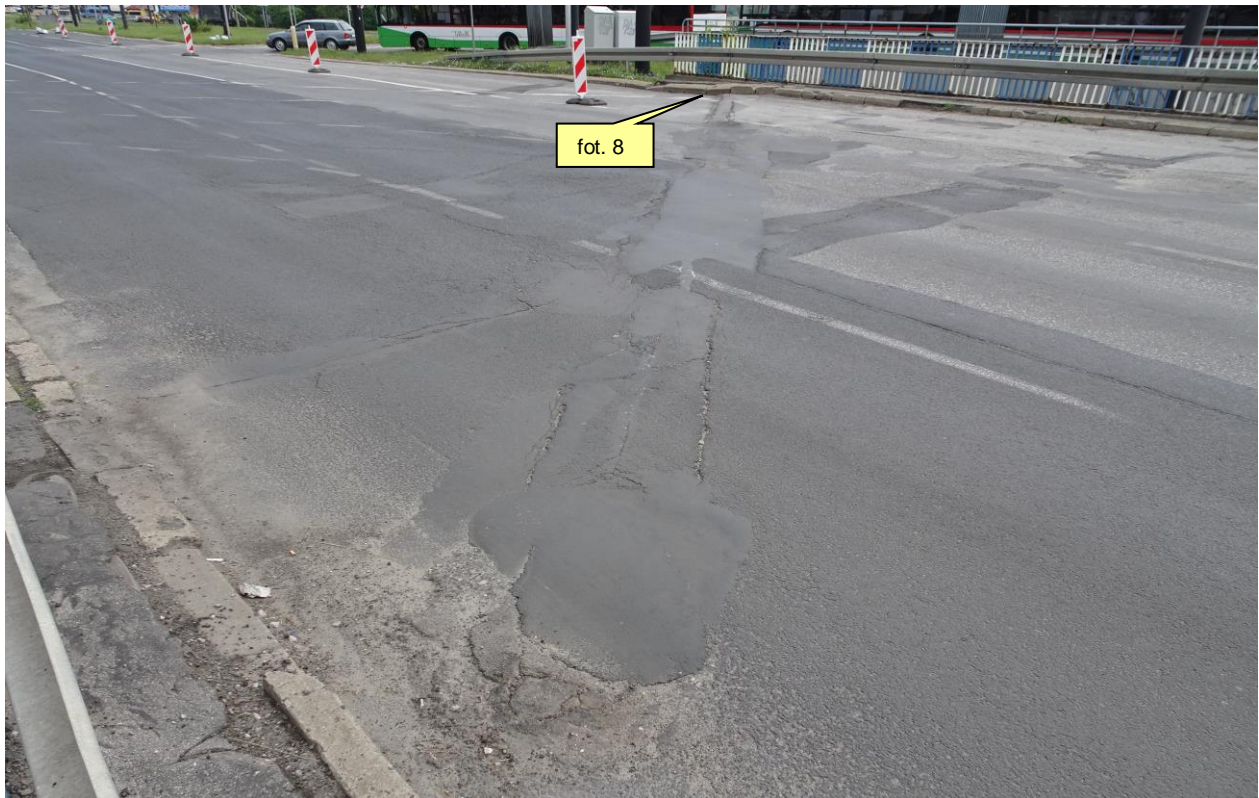
Fot. 7. Dojazd od str. Al. Solidarności i dylatacja nad podporą P-1. Zaniżenie nawierzchni dojazdu o ok. 5 cm względem nawierzchni na moście. Deformacje podłużne i poprzeczne oraz spękania nawierzchni na dojeździe i na moście. Deformacje, spękania i wykruszenia nawierzchni w obrębie dylatacji.

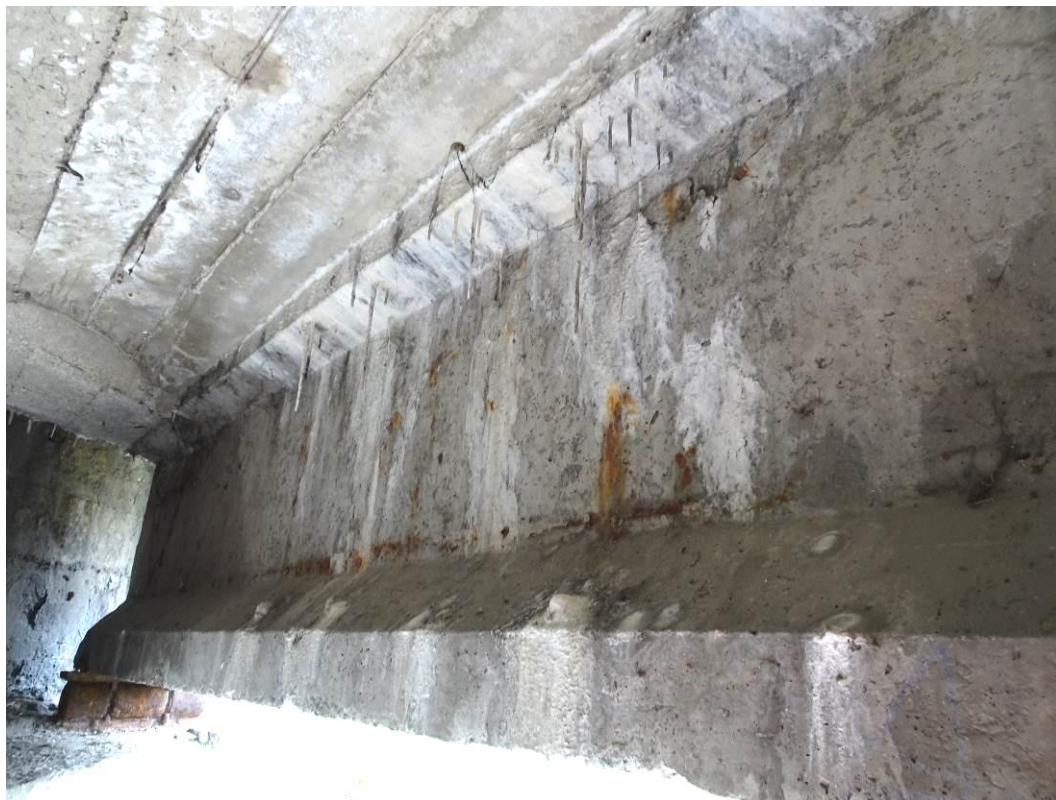
Fot. 17. Przęsło nr 1. Przecieki przez płytę pomostu powodujące zacieki na belkę nr 13 przy podporze P-1.

<b>8.2.</b>	<b>Stan płyty pomostu: <u>niepokojący</u></b> Stwierdzono niewielką propagację uszkodzeń płyty w stosunku do poprzedniego przeglądu szczegółowego. Na ok. 5% powierzchni płyty stwierdzono przebarwienia i wykwyty świadczące o przeciekach przez uszkodzoną izolację (np. fot. 16, 17, 28). Nad obydwooma filarami w płycie występuje korozja betonu i zbrojenia spowodowana nieszczelnością dylatacji (np. fot. 18, 24, 25a, 25c, 26). Dokumentację rysunkową uszkodzeń płyty przedstawiono na rys. 2.1.	
<b>9.</b>	<b>Stan podpór</b>	
<b>9.1.</b>	<b>Stan przyczółków (fundamentów i korpusów): <u>niepokojący</u></b> Stan techniczny przyczółków nie uległ istotnej zmianie w stosunku do poprzedniego przeglądu szczegółowego. W korpusach obydwu przyczółków występują rysy pionowe: <ul style="list-style-type: none"> <li>• w podporze P-1 – 5 rys o rozwarości max do 1,0 mm (fot. 30),</li> <li>• w podporze P-4 – 4 rysy o rozwarości max do 1,6 mm (fot. 35).</li> </ul> W podporze P-4 rysy przechodzą na ścianki zapleczne. Rysy są w większości „suche”. Regularny rozstaw rys i posadowienie przyczółków na palach może wskazywać, iż są to rysy skurczowe, nie obniżające nośności przyczółków. Znaczna rozwarość rys może jednak powodować korozję zbrojenia, której dodatkowo sprzyja zawilgocenie przyczółków wodą przeciekającą przez dylatacje. Na powierzchni ścian czołowych i ścianek zapleczych obydwu przyczółków występują przebarwienia i osady spowodowane przeciekami przez dylatacje (fot. 29, 31, 34, 36). W obydwu ścianach czołowych widoczne są lokalnie korodujące pręty zbrojeniowe oraz zarysowania poziome z wykwitami świadczącymi o korozji ługującej betonu (fot. 32, 34, 36). Dokumentację rysunkową uszkodzeń przyczółków przedstawiono na rys. 2.2.1.
