*RAPORT Z INSPEKCJI KANALIZACJI DESZCZOWEJ
ZLOKALIZOWANEJ W CIĄGU ULICY PODWALE ORAZ OCENA
SIECI NA PODSTAWIE INSPEKCJI TELEWIZYJNEJ*

Miejskie Przedsiębiorstwo Wodociągów i Kanalizacji w Lublinie Sp. z o.o.

Ocena sieci kanalizacji deszczowej na podstawie inspekcji telewizyjnej**1. Przedmiot i zakres opracowania**

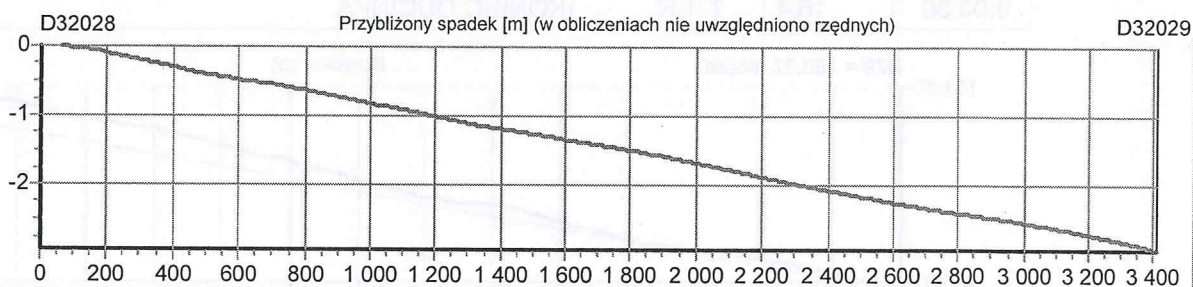
Raport z inspekcji nr UM\111\P\13

Odcinek : Podwale D32028 D32029a	Studnia górna : D32028
Rodzaj kanału : Kanał deszczowy	Studnia dolna : D32029
Podstawa insp. : Przeglądy	Kierunek inspekcji : Zgodny
Zlecenie : 181	Długość inspekcji : 34,1 mb
Właściciel : Własność UM w Lublinie	Średnica : 400 mm
Miejscowość : Lublin	Kształt kanału : Okrągły
Ulica : Podwale	Materiał : PE HD
Operator : Łukasiewicz \ Brzozowski	Numer kasety : PANORAMO
Komentarz : ŚREDNICA ORIENTACYJNA, Odcinek kanału bez uwag	
Uwagi :	
Stan kanału : Bez uszkodzeń

Video	Odległość	D32028	Opis
0:00:00	0,0	↓ HA	POCZATEK ODCINKA Głębokość ok. : 1,50 m
0:00:10	19,1	↓ A--L	trojnik, z lewej
0:00:20	34,1	↓ EH	KONIEC ODCINKA

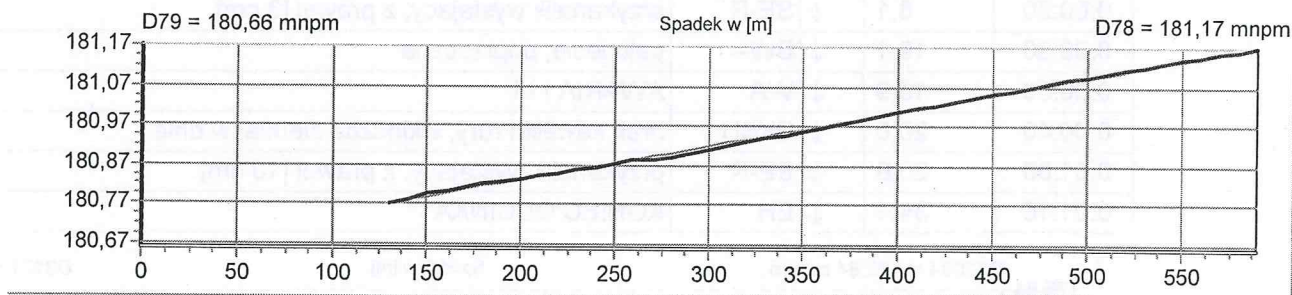
Raport z inspekcji nr UM\112\P\13

Odcinek : Podwale D78 D79	Studnia górna : D78	181,17 mnpm	
Rodzaj kanału : Kanał deszczowy	Studnia dolna : D79	180,66 mnpm	
Podstawa insp. : Przeglądy	Kierunek inspekcji : Przeciwny		
Zlecenie : 181	Długość inspekcji : 6,0 mb		
Właściciel : Własność UM w Lublinie	Średnica : 400 mm		
Miejscowość : Lublin	Kształt kanału : Okrągły		
Ulica : Podwale	Materiał : PE HD		
Operator : Łukasiewicz \ Brzozowski	Numer kasety : PANORAMO		
Komentarz : ŚREDNICA ORIENTACYJNA, Odcinek kanału bez uwag			
Uwagi :			
Stan kanału : Bez uszkodzeń			
Video	Odległość	D79	Opis
0:00:00	0,0	↑ HA	POCZATEK ODCINKA
0:00:10	6,0	↑ EH	KONIEC ODCINKA
