Obiekt: Dom Pomocy Społecznej
im. Wiktorii Michalisowej.
20-113 Lublin ul. Archidiakońska 7,5.
Instalacja: MONITORINGU OBRAZOWEGO C.C.TV.

Nazwa rysunku: Schemat ideowy
Projektował: Inż. Eligiusz LEŚNIAK 05.2009r.
Opracował: Janusz STRZYŻEWSKI 05.2009r.
Sprawdził: Inż. Marek Marciniak 05.2009r.
Skala: 1:100.
Nr rys. 1.

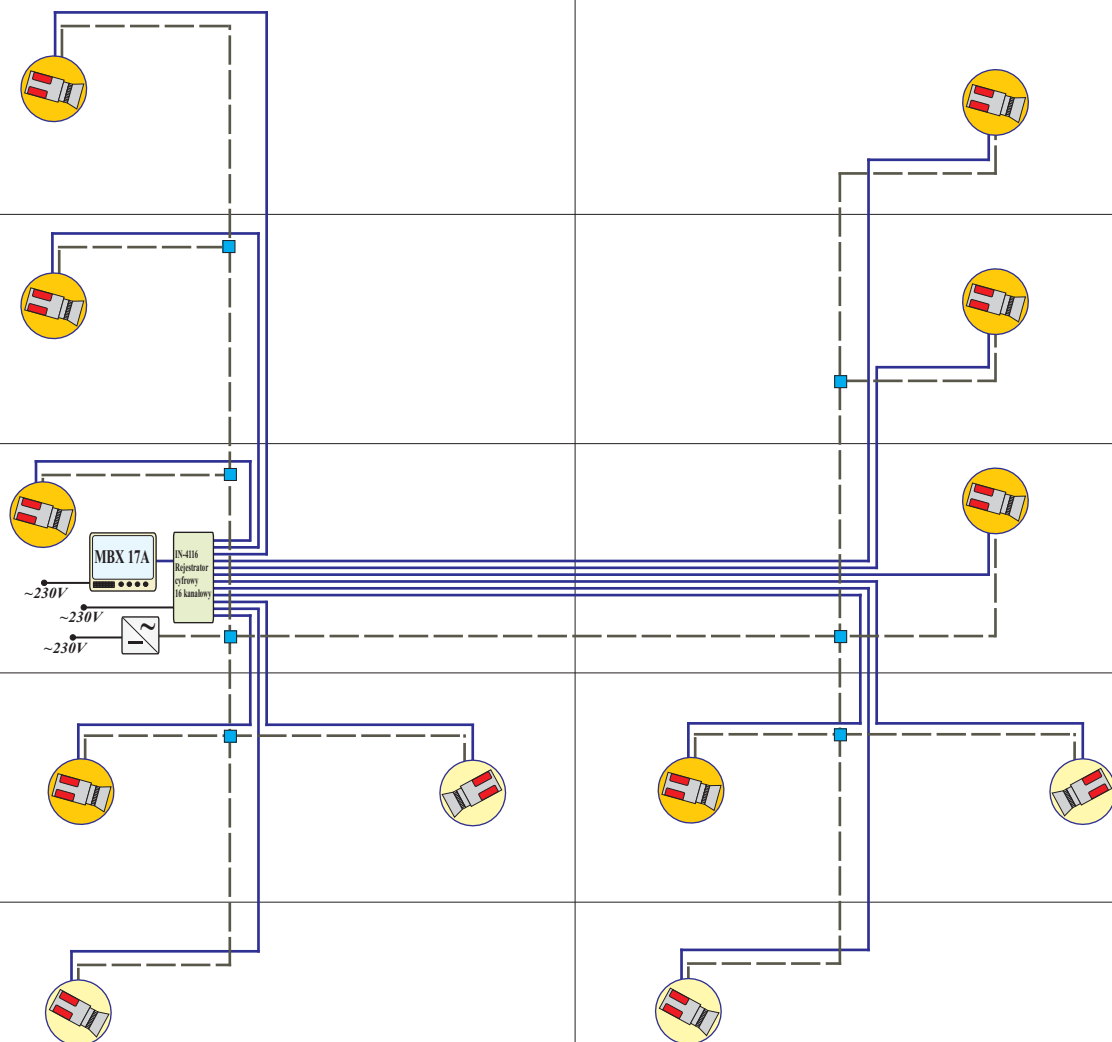
Przewód współosiowy
KOKA 799

Przewód zasilający
OMY 2X1,5mm

IN-980IRN
Kamera D/N 1/3" CCD Sony,
rozdzielczość 420 linii (kolor/ b/w),
-

IN-961IRN
Kamera D/N 1/3" Kolor CCD Sony,
550 linii (kolor), 580 linii (cz.b.),

IN-4116
Rejestrator cyfrowy 16 kanałowy

MBX 17A
Monitor B/W MBX 17A 17"

Zasilacz ZSI025W/12V

Puszka instalacyjna 75x75
